Tilstandsrapport

Hovedbolig

Brekkerød 45, 1684 VESTERØY

Befaringsdato: 16.04.2026

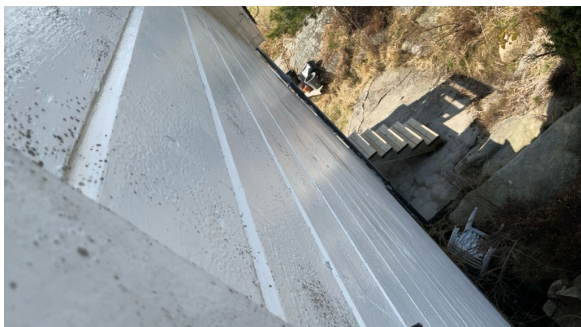
TG 2 Takkonstruksjon/Loft

- Det er påvist fuktskjolder i undertak/takkonstruksjon.

Det er påvist fuktskjolder i undertaket av sutaksplater. Det er vanskelig å fastslå når disse skjoldene har oppstått. Det ble ikke observert tegn til aktive lekkasjer på befaringsdagen. Det var mye lagrede gjenstander i kott på loftet under befaringen, noe som begrenset tilkomsten enkelte steder.

Byggemetoden ved oppføringstidspunktet avviker fra dagens standard, og krav til isolasjon og tetthet er nå strengere enn da bygningen ble oppført. Loftet har hatt god lufting over tid.

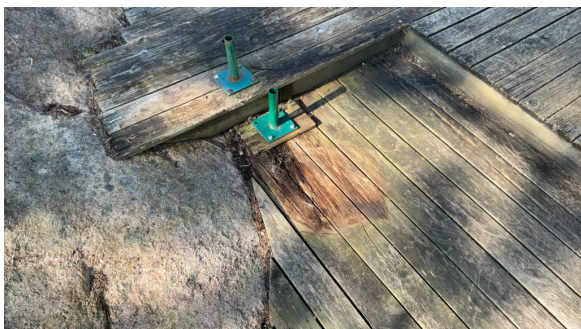
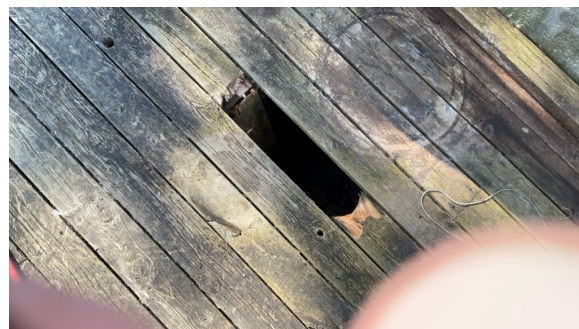
! TG 3 Utvendige trapper

- Det er påvist fukt-/råteskader i konstruksjonen.

- Råteskadede konstruksjoner må skiftes ut.
