# Tilstandsrapport

levert av Anticimex AS

Vestre Blekapynten 1  
3750 DRANGEDAL  
Gnr./Bnr.: 44/382  
Drangedal kommune

Befaringsdato: 16.10.2025

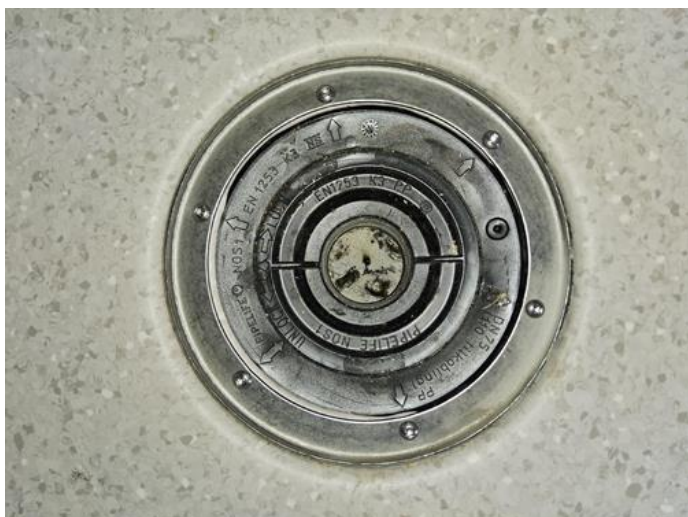
Avløpsrør (ink. sluk) - [Sluk gjestebad]

| TG i | Fallforhold (gulv) | Nivåforskjell fra døråpning på topp overflate gulv og til hovedsluk er på tilfeldig sted målt til ca. 18 mm og det er etablert oppkant ved dør. Dette er vurdert til å være tilfredsstillende mht lekkasjesikkerhet. |
