Tilstandsrapport

📍 Brekkegrendvegen 294, 3805 BØ I TELEMARK

gnr. 11, bnr. 7

Befaringsdato: 27.05.2025

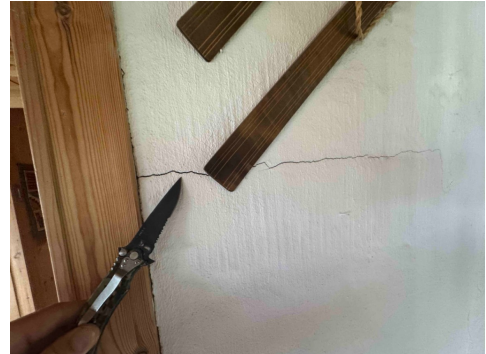
Det er løse flisfuger foran ildsted i stue og det er sprekker i mur i underetasje og pipestokk.

Sprekk i pipe

Ny eier må holde sprekk under oppsyn for eventuell utvikling.

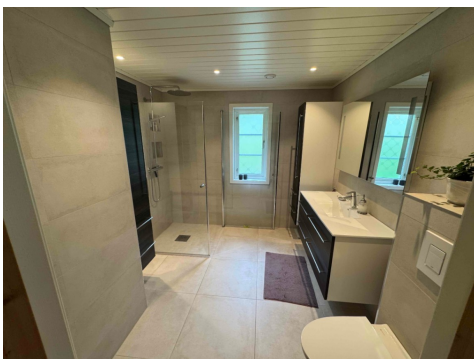
Bad rehabilitert i 2019.
Baderomsgulv med flis på gulv.
Flis på vegger og Mdf-panel på innvendig tak.
Rommet er innredet med servantskap, wc og dusjnise med glassdører.
Rommet er mekanisk ventilert.
Baderom med dokumentasjon og utført av fagfolk.
Baderommet er vurdert på bakgrunn av dagens forskrift.

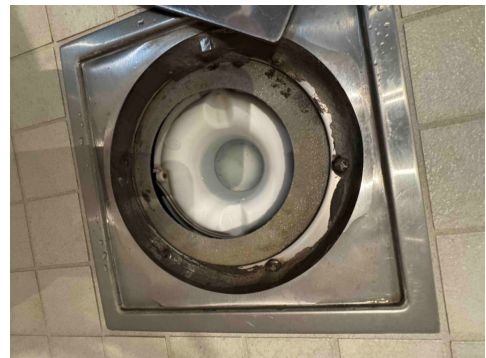
Sluk

Godkjent sluk med synlig mansjettmembran klemt til sluk med klemring.
Smøremembran utført av fagfolk.

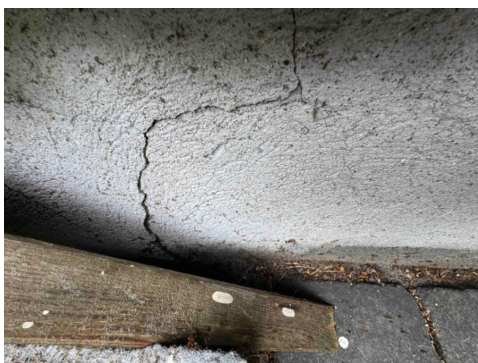
Grunnmuren har sprekkdannelser.

Sprekk i grunnmur

Ny eier må utføre reparasjonsarbeider på sprekker og mur. Mur må regelmessig ha tilsyn for eventuell ytterlig utvikling.

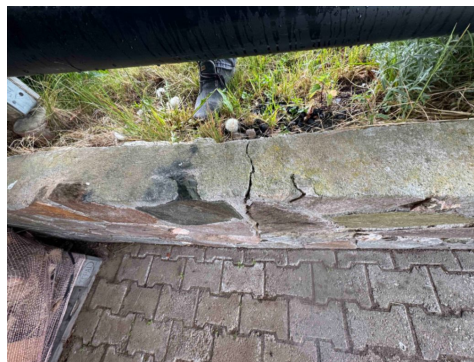
Støttemur med skjevhet og sprekker.

Støttemur

Mur må regelmessig ha tilsyn for eventuell ytterlig utvikling og eventuelt skifte støttemur.
