# Tilstandsrapport

Risikovurdering for Anticimex boligselgerforsikring

Lifjellvegen 905  
3804 BØ I TELEMARK  
Gnr./Bnr.: 9/179  
Midt-Telemark kommune

Befaringsdato: 06.02.2025

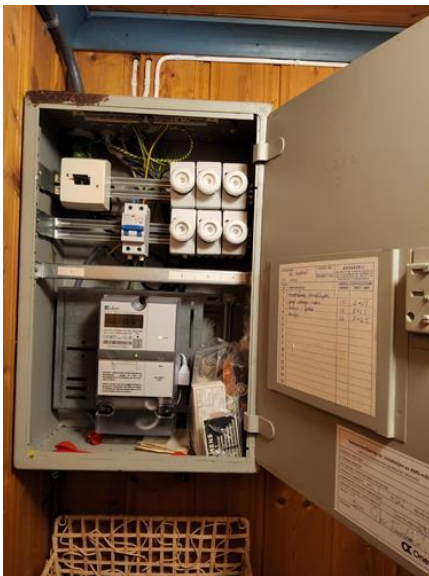
Elektrisk anlegg - [Sikringskap i entre]

Det er ikke fremlagt samsvarserklæring på elektrisk arbeid/anlegg montert etter 1999.

Det er ikke gjennomført vedlikehold på det elektriske anlegget inne i hytta i noen særlig grad, og anlegget er av eldre dato og det foreligger ingen dokumentasjon.

Det er gjennomført en forenklet vurdering av det elektriske anlegget. Det legges vekt på at undersøkelsene ikke er utført av en elfagkyndig kontrollør/eltakstmann. På generelt grunnlag anbefales utvidet el-kontroll av kvalifisert elfagkyndig kontrollør/eltakstmann.
