Tilstandsrapport

Tomannsbolig

Gartnerveien 6, 1710 SARPSBORG

Befaringsdato: 07.05.2026

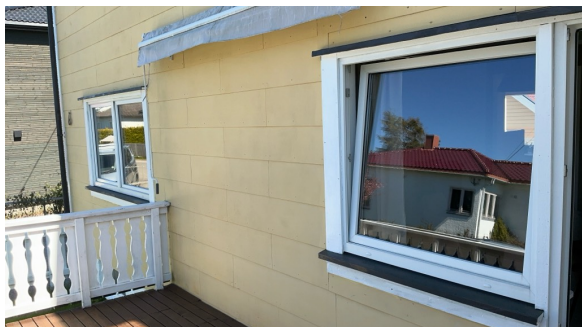
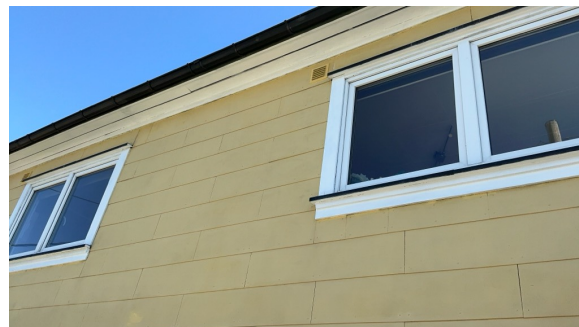
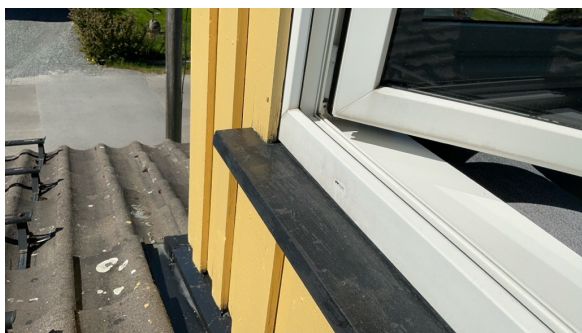
TG 2 Vindu kontor

- Det er påvist noen glassruter som er punktert eller sprukne.
- Karmene i vinduer er slitte og det er sprekker i trevirket.

- Det må påregnes noe vedlikehold og at enkelte vinduer må skiftes ut.

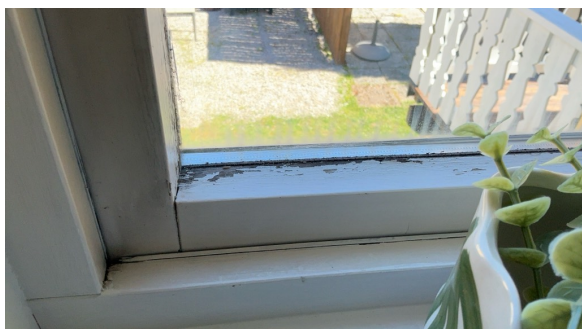
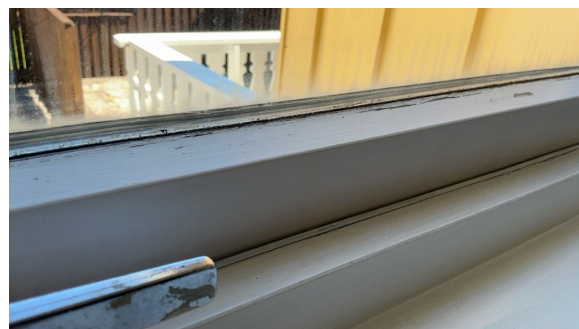
TG 2 Vinduer kjeller

- Karmene i vinduer er slitte og det er sprekker i trevirket.

Det må påregnes at vinduer må skiftes ut.

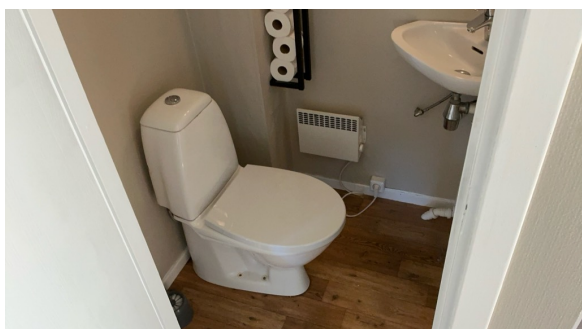
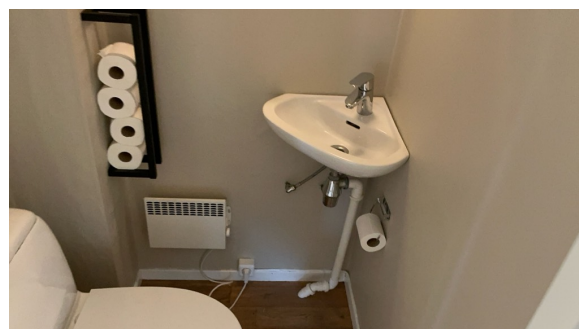
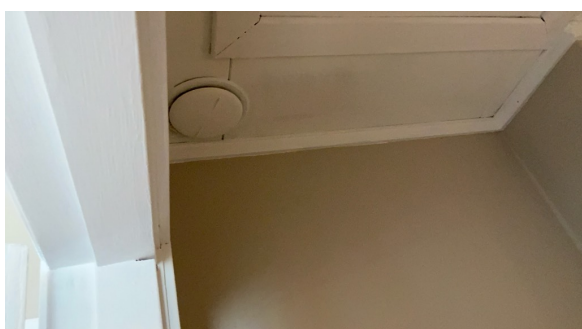
TG 3 Overflater og konstruksjon

Behov for vesentlig oppgraderinger.

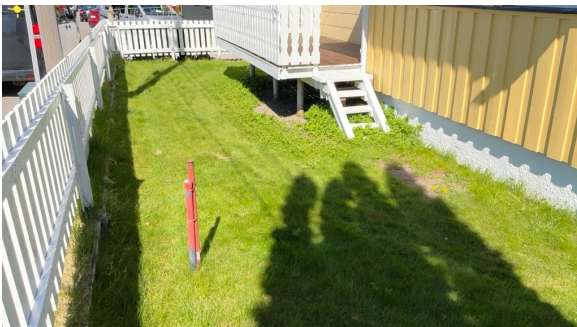
TG 2 Utvendige vann- og avløpsledninger

Gamle vann- og avløpsrør har høy risiko for lekkasjer, tilbakeslag og dårlig vannkvalitet. Skader er ofte ikke forsikret, og det kan bli svært kostbart å vente for lenge med å bytte dem.

- Det er ikke behov for utbedringstiltak siden anlegget fungerer i dag, men ut ifra alder kan skader plutselig oppstå på eldre anlegg.
- Avløpsanlegget må sjekkes.
