Tilstandsrapport

📍 Gunnar Schjelderups vei 13 E, 0485 OSLO

Befaringsdato: 21.05.2026

Oppdragsnr.: 14283-2103

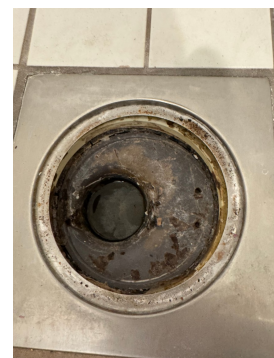
TG 2 Sluk, membran og tettesjikt

Det er plastsluk og membran.

Vurdering av avvik:

- Mer enn halvparten av forventet brukstid er passert på membranløsningen.

Konsekvens/tiltak

- Det er viktig å merke seg at levetiden til en membran varierer basert på kvalitet, installasjon og bruk. Eldre membraner kan bli sprø og sprekke opp, noe som fører til at de mister sin vanntettende funksjon. Dette kan resultere i vannlekkasjer gjennom vegger og gulv og fuktskader.
- Overvåk tilstanden jevnlig. For å få tilstandsgrad 0 eller 1 må tettesjiktet skiftes ut, men tidspunktet for når dette er nødvendig er vanskelig å si noe om.
