Tilstandsrapport

Andelsleilighet

Strømsveien 57, 2010 STRØMMEN

Befaringsdato: 18.08.2025

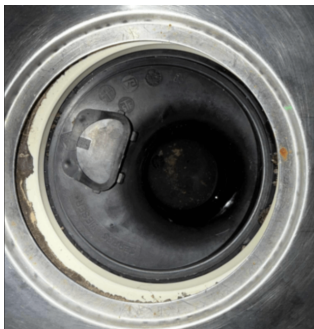
2 ETASJE > KABINBAD/WC

TG 2 Sanitærutstyr og innredning

- Det er ikke påvist tilfredsstillende løsning for å synliggjøre lekkasje fra innebygget sistene.
- Det er påvist riss/sprekker i utstyr på våtrommet.

Riss i servant.

- Andre tiltak:
- Riss er vanligvis overfladiske skader i servantens overflate eller glassur. Konsekvensene av riss er hovedsakelig kosmetiske.
- Uten dreneringsløsning/lekkasjesikring kan lekkasjer pågå over lang tid uten å bli oppdaget. Dette kan føre til omfattende fuktskader i omkringliggende byggematerialer.

Lekkasjesikring til susternekkasse bør etableres, evt. montere en lekkasjestopper i susternekkasse.

Grunnet dette er et kabin bad kan lekkasje sikring være ivaretatt på andre måter. Nærmere undersøkelser må gjøres.
