Tilstandsrapport

📍 Ravnkollbakken 15, 0971 OSLO

Befaringsdato: 16.05.2025

Oppdragsnr.: 21229-25213

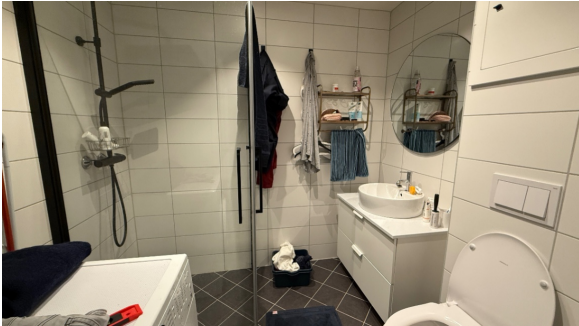
1. UNDERETASJE > BAD

TG 2 Overflater vegger og himling

- Det er påvist andre avvik:

Utskifting av flis i våt sone må påberegnes.
BAderommet fungerer med dette avviket.

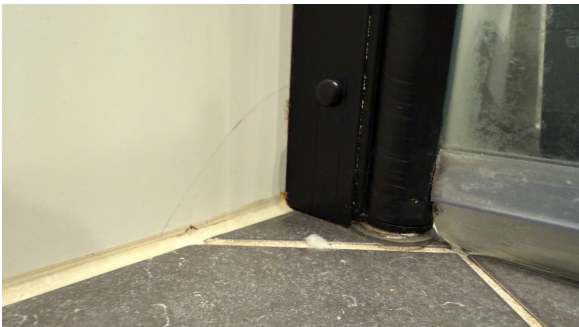
1. UNDERETASJE > BAD

TG 1 Overflater Gulv

- Det er påvist skader på innredning.

Det er påvist svelleskader i innredningen.

- Lokal utbedring må utføres.

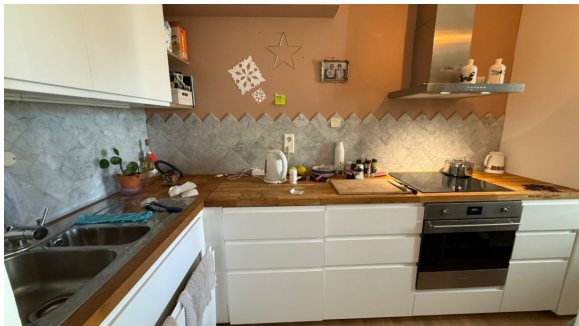
1. UNDERETASJE > KJØKKEN

TG 1 Avtrekk
