Tilstandsrapport

Risikovurdering for Anticimex boligselgerforsikring

Velebekkroi 5
3880 DALEN
Gnr./Bnr.: 125/82
Tokke kommune

Befaringsdato: 18.03.2025

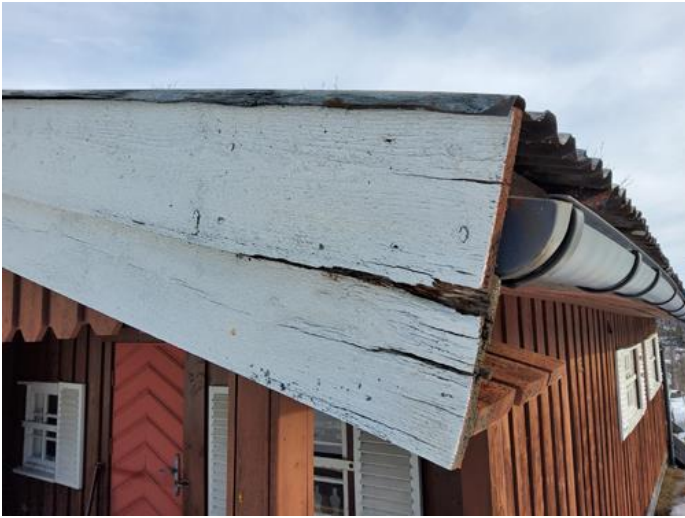
Utvendige fasader har etterslep på vedlikehold. Det registreres blant annet råteskader i toppsvill ved pipe og bunnsvill i hjørne mot vest. Vannbrett/kledning på vegg mot syd er råteskadet. Det er risiko for skjulte skader.

Yttervegger inkl. fasader og konstruksjon - [Eksempel på råteskader]

Tiltak bør påregnes.

Sjablommessig prisanslag: kr 100 000 - 300 000

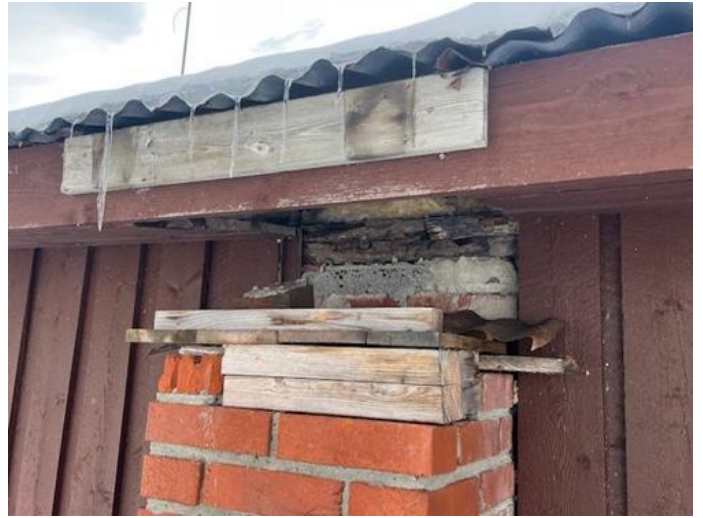
Skorsteinen er ikke ført over tak og kan ikke brukes. Tiltak må påregnes. Sjablommessig prisanslag: kr 10 000 - 50 000

Ildsteder / skorsteiner innvendig. (Omfatter ikke funksjonalitet og innvendig pipeløp) - [Pipe]

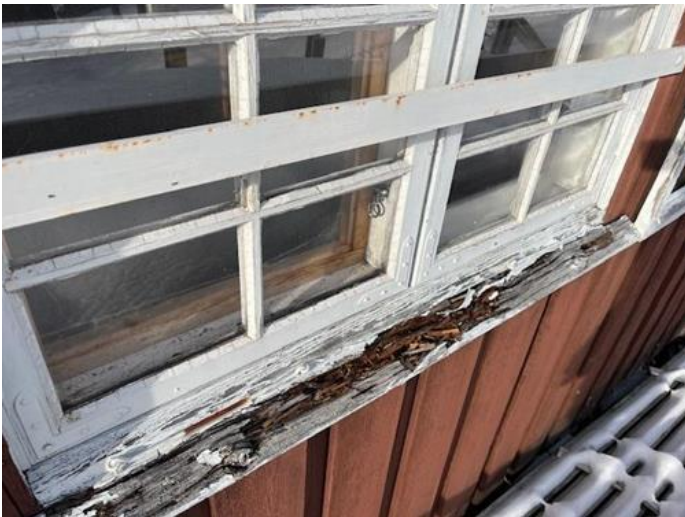
Yttervegger inkl. fasader og konstruksjon - [Eksempel på råteskader]

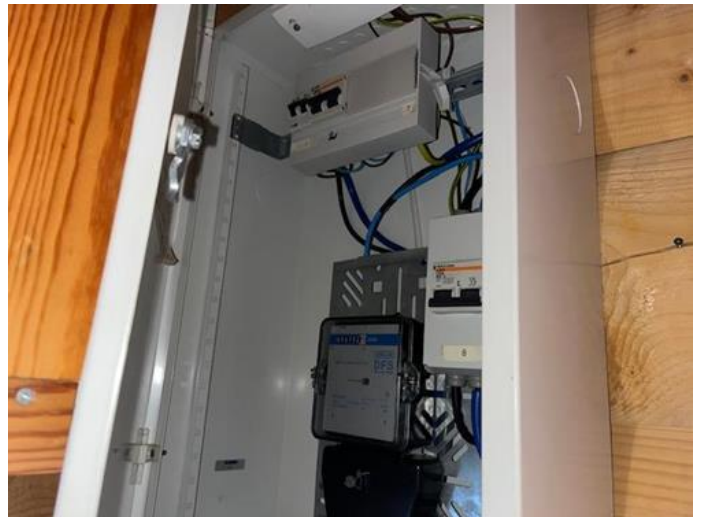
Beskrivelse - [Sikringskap]

Sikringssskap med automatsikringer montert i anneks.
