# Tilstandsrapport

Våningshus

Åbøvegen 122 , 3890 VINJE

Befaringsdato: 01.06.2026

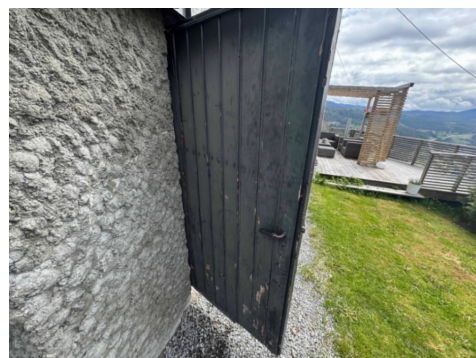
Kjellerdører med råteskader.

Kjellerdører med råte

Ny eier må skifte dører.

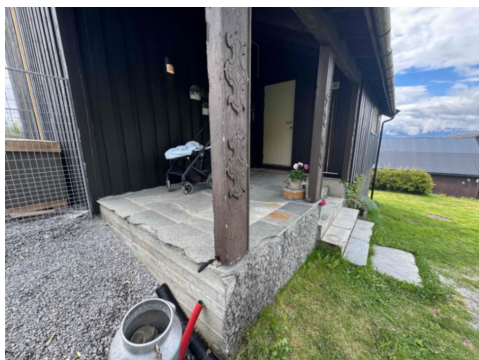
1. Trapper og murverk med skader i skifer.
2. Bærende tresøyler med råteskader.

Skader på skifer og råte i søyle

Sprekker i murverk og råte i søyler kan føre til ytterligere skader, som utvidelse av sprekken og svekket bæreevne. Ny eier må utføre utskiftinger.

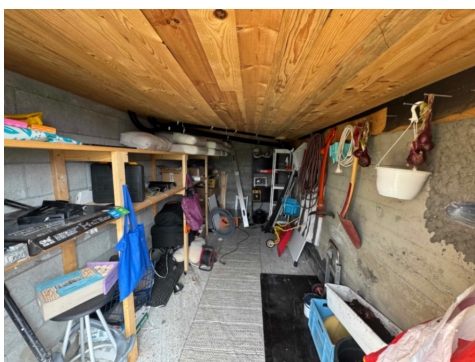
Rom under terreng

Det er fuktighet i nedre del av murvegger og betonggulv i kjeller.

Fuktighet har medført løs puss og saltutslag på muroverflater. Fuktsøk viser moderate verdier med økende verdier på grunnmur mot betongdekke.

Dersom kjeller skal i fremtiden benyttes som uinnredet rom og uten bruk av trevirke kan installasjon av krypromsavfukter vurderes montert. Dette gir erfaringsmessig god effekt.

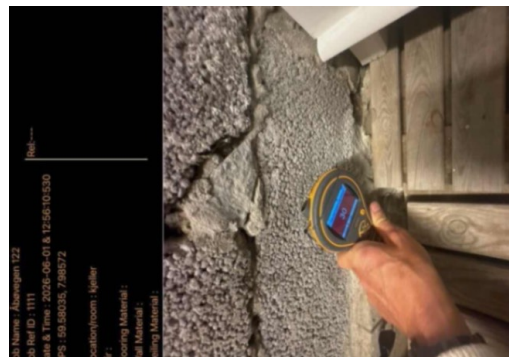
Fuktsøk med fuktighet på grunnmur
