Nedre Flanderborg 3 7374 RØROS

Tilstandsrapport Eierskifte

Boligtype: Tomannsbolig

Byggeår: 1908

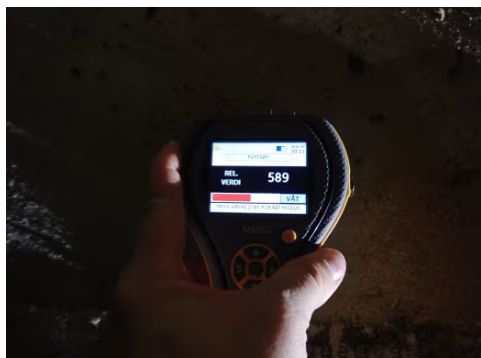
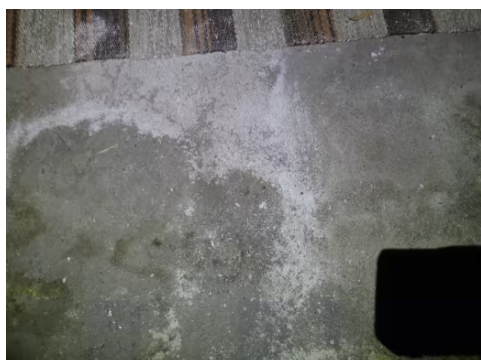
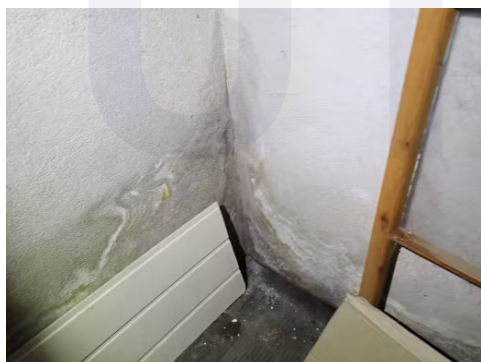
6.1 Drenering

-Eventuell drenering vurderes å ha nådd en høy alder, og har begrenset funksjon. Grunnmursplast ble først vanlig på 1970-tallet. Siden bygningen er eldre, mangler denne grunnmursplast. Det er ikke kjent hvilken type drenering eller fuktsikring som finnes. Ut fra alder kan det mangle fuktsikring av muren, utover at det eventuelt kan være etablert steinsatt grøft rundt bygget.

-Det registreres salt/kalkutslag og noe misfarging på innvendig grunnmursflater. Dette er et symptom på fuktgjennomgang som normalt skyldes redusert funksjon i drenering eller kapillært opptrekk av fuktighet fra grunnmasser under boligen. Boligen er oppført på et tidspunkt hvor det ikke var tradisjon for å etablere fuktsikring under kjellergulv og fundamenter på samme måte som i dag. Det vil derfor være påregnelig at konstruksjoner mot grunn har forhøyede fuktverdier. Påviste forhold vurderes ikke å ha vesentlig betydning så lenge kjelleren kun benyttes som grovkjeller.

-Krypkjeller har ikke adkomst og er ikke vurdert med tanke på innvendige forhold. Utvendig er det registrert tegn på flatt terreng inne i gårdsplassen, som kan øke fuktbelastning på grunnmur/krypkjeller. Det er vurdert tilstrekkelig fall fra resterende fasader. Det bemerkes at terreng under platting ikke kan kontrolleres tilstrekkelig.

-Det mangler utkast ved 1 nedløp, og kan medføre økt fuktbelastning på grunnmur på grunn av delvis flatt terreng.

- Overvåk tilstanden jevnlig. For å få tilstandsgrad 0 eller 1 må dreneringen skiftes ut, men tidspunktet for når dette er nødvendig er vanskelig å si noe om. Bruken av kjeller vil også være avgjørende. Det kan også være vanskelig å etablere drenering/fuktsikring på bygninger som ligger i dette området. Vegger og gulv må holdes fritt eksponerte, og god utlufting må ivaretas.
- Det kan være behov for drenerende tiltak der hvor det er flatt terreng inn mot bygget. Undersøk muligheten for dette, og eventuelt hvilke tiltak som kan utføres.
- Sørg for å etablere utkast på taknedløp hvor dette mangler, og eventuelt lede takvann bort fra bygget.

-Sørg for å etablere utkast på taknedløp hvor dette mangler, og eventuelt lede takvann bort fra bygget.

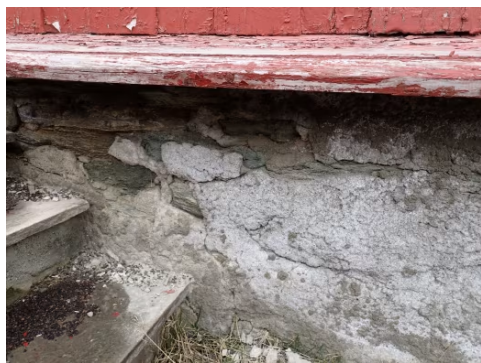
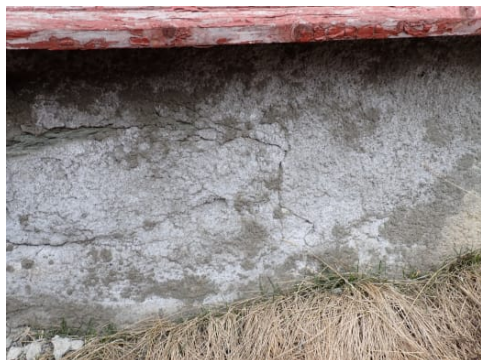
6.2 Grunnmur og fundament

-Synlige grunnmursflater innvendig av naturstein fremstår uten vesentlig avvik. Murer kledd med tresnittplater er ikke synlig utover pussede overflater, og kan derfor ikke vurderes nærmere på befaringsdagen.

-Utvendig registreres det enkelte riss/sprekker og noe avskalling i pussoverflate, som indikerer at det kan være bevegelser i muren. Ingen tegn på omfattende skader.

TG 2 på grunn av påviste forhold. Sprekkene viser ingen tegn på konstruksjonssvikt, og det er ikke unormalt å se dette i eldre murer.

- Det anbefales å foreta en gjenpussing av sprekker i grunnmur, slik at forholdet kan observeres over tid, med tanke på om dette er under utvikling eller er stabilt. Ytterligere tiltak må i så fall vurderes etter lengre perioder med observasjon.
- Avskallet puss bør utbedres, for å bekrefte eller avkrefte en negativ utvikling.
- Mose anbefales rengjort.

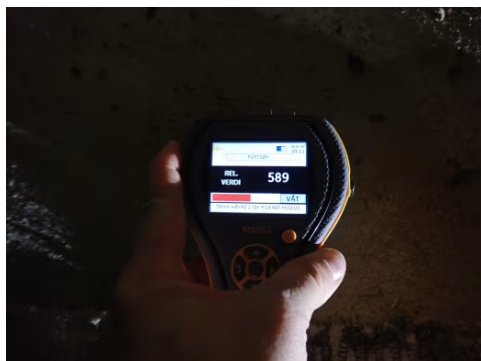
6.4 Rom under terreng

- Det registreres mineralutslag/misfarging i overflater, som indikerer at det er en fuktgjennomgang i grunnmur. Dette er ikke uvanlig for boliger fra denne tidsperioden, da kjellergulv og fundamenter ligger etablert uten spesiell fuktsikring mot grunnmasser. Fundamenter og kjellergulv er med bakgrunn i byggeår og byggemetode på oppføringstidspunktet etablert direkte mot grunnmasser uten isolasjon og grunnmursplast. Det vil derfor være påregnelig at kjellergulv og grunnmur trekker fukt.
- Det registreres tegn på råte/fuktskader i stubbloft/innvendig tak i jordkjeller, noe som tyder på tidvis høy luftfuktighet. Dette kan tyde på at det er for få ventiler, eller at de er holdt stengte i store deler av året. Luftfuktigheten ved befaring er på ca. 40% og under faregrensen for skadeutvikling, men dette kan endre seg ut fra tid på året og perioder med mye nedbør.

- Kjelleren egner seg ikke for innredning med organiske materialer, og bør kun benyttes med fritt eksponerte murflater, for å ivareta best mulig vilkår for uttørking.
- Observer skadene, og vurder tiltak for å sikre mot råte. I dag er det ikke tegn på konstruksjonssvikt.

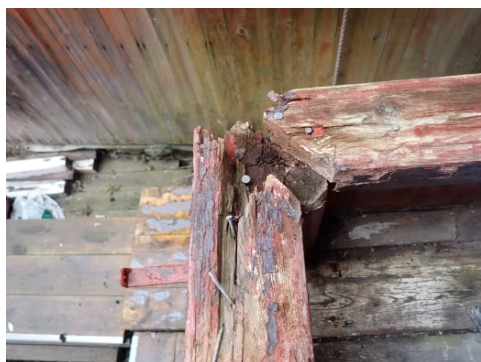
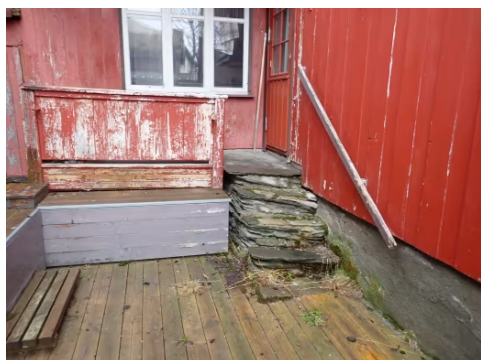
6.5 Balkong, terrasse, platting: Veranda, 1. etasje

- Det er råte i deler av rekkverket av tre.
- Plasseringen av stolper under veranda kan medføre skader i treverket som følge av at de kan trekke fukt.
- Det er ikke etablert rekkverk i trapp, og det er kun 1 håndløper.
- Rekkverket måles til 72 cm, og er dermed lavere enn dagens krav på 100 cm.
- Det er generelt slitte overflater, og konstruksjonsdeler har nådd en høy alder.

- Råteskadede konstruksjoner må skiftes. Det utelukkes ikke behov for større utskiftinger, da det er noe usikkert om dette kan utbedres lokalt.
- Etablering av rekkverk og ekstra i trapp anbefales for bedre sikkerhet.
- Rekkverk på veranda er av en høyde hvor det anbefales forhøyning av rekkverket.
- Kostnadsestimatet er kun satt for utbedring av råte i rekkverk av tre og etablering av rekkverk i trapp.

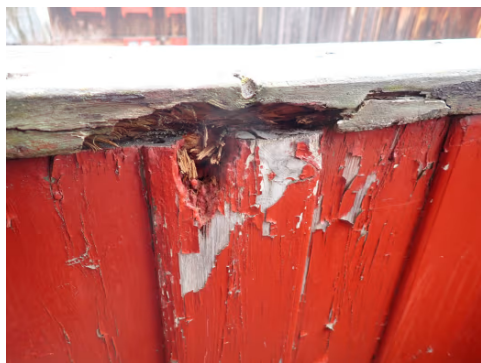
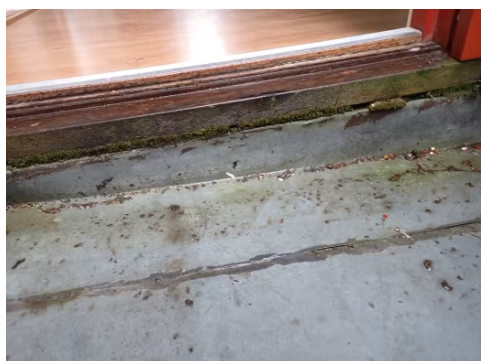
6.7 Balkong, terrasse, platting: Balkong, 2. etasje

- Det er råte i noe av rekkverket.
- Gulvet er litt mykt, men det er ikke registrert konstruksjonssvikt.
- Tekkingen på gulv har nådd en alder med usikker restlevetid.
- Det er generelt slitte overflater, og konstruksjonsdeler har nådd en høy alder.
- Oppunder balkongdør har det blitt mosegroing, som tyder på at det til tider forekommer en del fukt her. Mose øker risiko for skadeutvikling.

- Råteskadede konstruksjoner må skiftes. Det utelukkes ikke behov for større utskiftinger, da det er noe usikkert om dette kan utbedres lokalt. Kostnadsestimatet er kun satt for utbedring av råte.
- Det bør vurderes nærmere undersøkelser av gulvet med tanke på alder, og usikkerhet rundt konstruksjonsoppbygging.
- Overvåk situasjonen jevnlig. Tettesjiktet har usikker restlevetid og må skiftes for å oppnå TG 1. Det er imidlertid usikkert når dette er nødvendig.
- Overflatebehandlinger, og eventuelt andre utbedringer av treoverflater anbefales.
- Rengjøring av mose, og eventuelt utbedring av utførelsen ved dør anbefales.

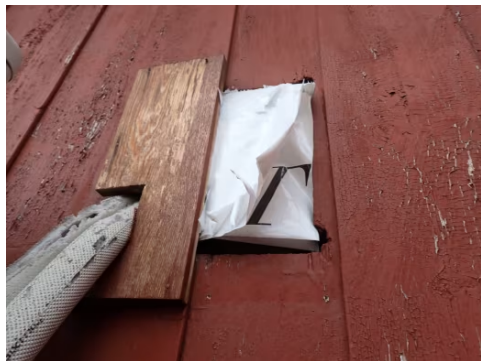
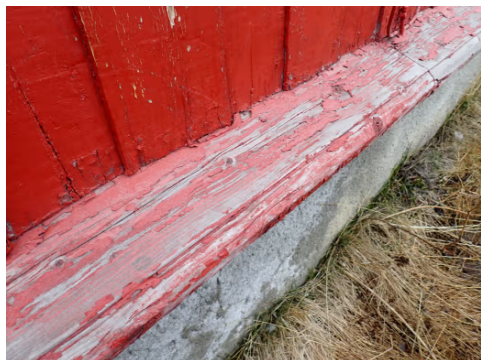
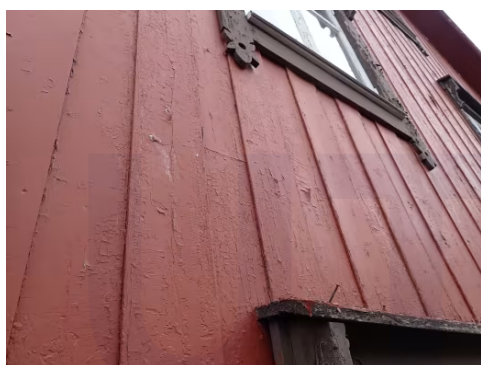
6.9 Yttervegger

- Utvendige fasader er værslitte og har en del avskallet maling.
- Det er benyttet klosser som musesperre bak kledning. Dette har medført stedvis redusert lufting. Manglende/dårlig lufting av kledning kan medføre fuktskader i veggen på grunn av sen uttørking av fukt i veggen som kan oppstå på grunn av inndriv av nedbør og kondensering.
- Ved gjennomføringsrør til varmepumpe er det åpning i veggen som ikke er tettet tilfredsstillende.

Anbefalte tiltak / ytterligere undersøkelser anbefales	
<p>-Rengjøring og overflatebehandling må påregnes.</p> <p>-Slik avskalling som er registrert i kledningen, kan være et symptom på dårlig lufting. Det anbefales å undersøke muligheten for utbedring av lufting, men det kan være vanskelig eller umulig uten å skifte hele kledningen.</p> <p>-Åpning i kledning ved varmepumpe må utbedres for å unngå skader.</p>

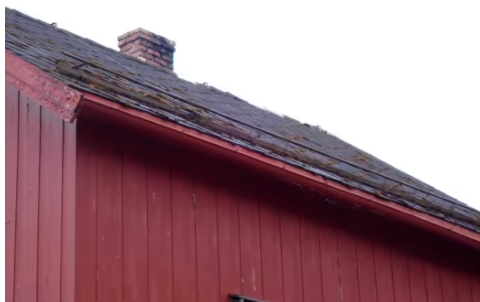
6.13 Taktekking

- Stige var ikke reist for å kunne inspisere tekkingen fra taknivå. Kontrollen fra bakken har begrensninger, og det anbefales nærmere undersøkelser.
- Det registreres stedvis noe mose på taket som anbefales fjernet som et vedlikeholdstiltak.
- Taktekking og underlagspapp vurderes å ha nådd en alder med usikker restlevetid.

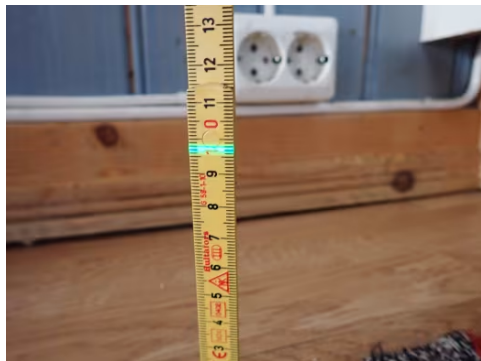
- Med bruk av nivelleringslaser ble det registrert totale avvik på kjøkken i 1. etasje, og stue i 2. etasje på over 30 mm totalt, samt lokalt avvik over 20 mm i kjøkken i 1. etasje. TG 3 er satt med bakgrunn i standardens krav til måleavvik. Måling i kjøkken i 1. etasje er på totalt ca. 57 mm, og ca. 40 mm innenfor 2 meters avstand. Måling i stue i 2. etasje er på ca. 38 mm.
- Som kommer skjevheter av ujevn dimensjonering eller dårlig nivellering i eldre konstruksjoner. Det vurderes at det kan være svikt i gulv på kjøkken. Det er målt stor høydeforskjell her, og det kan være krypkjeller under gulvet, som kan være en skadeutsatt konstruksjon.
- Stikkmålinger i enkelte rom utover dette viser totale avvik på mellom 15 og 30 mm. Dette er påvist i kjøkken i 2. etasje og stue i 3. etasje.
- Det registreres stedvis knirk i gulv.

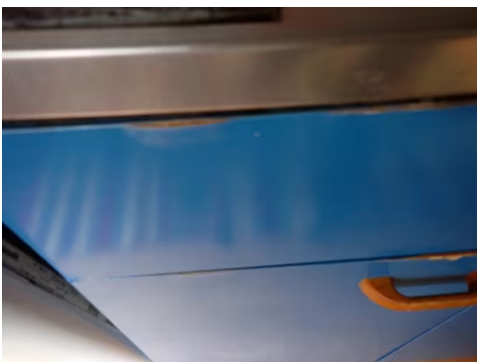
6.17 Kjøkken: 1. etasje

- Frontene foran vasken er stedvis svellet på grunn av vannsøl, men
- Gulvet har en del svank. Det kan være skader forårsaket av forhold i krypkjeller.
- Det er riss i noen flisfuger på vegg over benk. Riss/sprekker i fuger kan indikere bevegelser i underlaget som følge av dårlig stivhet eller at fliser har vært dårlig limt.

- Innredningen fungerer med påvist svelling. Utskiftinger må foretas for å lukke avvik.
- Gulv i kjøkken bør undersøkes nærmere, og eventuelt utbedres.
- Flisfuger med riss anbefales utbedret. Det kan være behov for å skifte ut enkelte fliser og/eller utbedre underlaget for å lukke avviket (vil kunne medføre større utskiftinger). Nærmere undersøkelser anbefales.

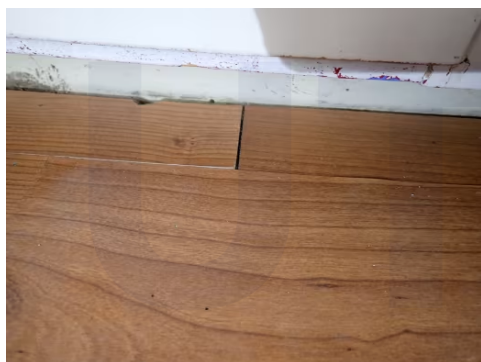
6.18 Kjøkken: 2. etasje

- Innredningen fremstår med noe bruksslitasje, men fungerer med dagens tilstand. Tiltak vurderes ikke nødvendig.
- Det registreres fuktskader på gulvet foran vask og oppvaskmaskin, samt stedvis noe svelling i skjøter.
- Det er sprekker i 1 flisfuge på vegg over benk mot komfyr. Fliser på vegg over benk mot nordvest har bom (løsnet flis, og sprekker i fuger). Riss/sprekker i fuger og løse flis kan indikere bevegelser i underlaget som følge av dårlig stivhet eller at fliser har vært dårlig limt.

- For å lukke avvik på gulv, må det foretas utskiftinger. Gulvet fungerer likevel med dagens tilstand.
- Fliser og fuger med avvik anbefales utbedret. Det kan være behov for å skifte ut enkelte fliser og/eller utbedre underlaget for å lukke avviket (vil kunne medføre større utskiftinger). Nærmere undersøkelser anbefales.

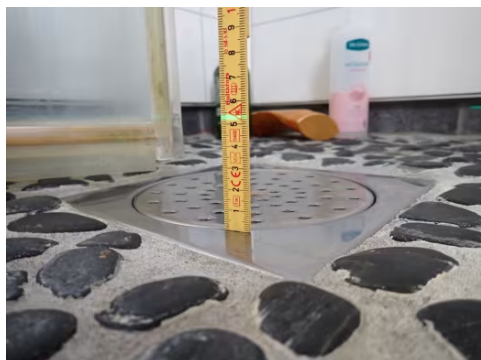
-Gulvet har fall til sluk, men det er ikke tilfredsstillende høydeforskjell mellom topp sluk og topp tettesjikt under flis ved dør. Denne måles til ca. 13 mm, mot kravet på 25 mm. Eventuelt lekkasjevann utenfor dusjsonen vurderes å ville renne inn mot sluket.

Referansenivå på måling av topp gulv ved dør = 3 cm. Høyde til overkant membran under flis blir derfor ca. 13 mm

-Det er ikke behov for tiltak med tanke på påvist avvik på høydeforskjell mellom topp tettesjikt ved dør og topp slukrist, men det gjøres oppmerksom på at det medfølger en risiko for at vann kan gå mot dør ved en større lekkasje i rommet. Sørg for god tetting ved dørterskel, lister og foringer ved dør.

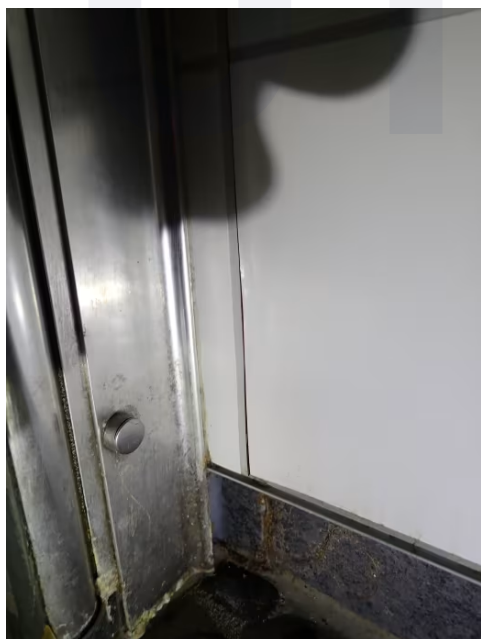
-Plateskjøter i dusjsonen har symptom på delaminering i overflaten. Delaminering vil si at overflaten (som også utgjør tettesjiktet) har løsnet fra underlag av kryssfinér. Dette kan øke risikoen for inntrekk av fukt, og påfølgende skader ved dusjing direkte på vegg. Årsaken til delaminering kan være monteringsfeil, eller feil på produktet. Det er ikke påvist fuktskader i dag.

Det er foretatt hulltaking med 73 mm hullbor fra tilstøtende soverom. Undersøkelsen i borehull viser ingen tegn til skader eller fukt i konstruksjonen, men det er symptom på svelling i noen plateskjøter i dusjsonen. Dette kan komme av skader/delaminering i plateskjøter.

Skade i skjøt

-På grunn av påviste skader i plater i dusjsonen bør det tas i bruk et lukket dusjkabinett. Eventuelt må plater i dusjsonen utbedres, men dette kan medføre utskifting av flere plater i rommet.

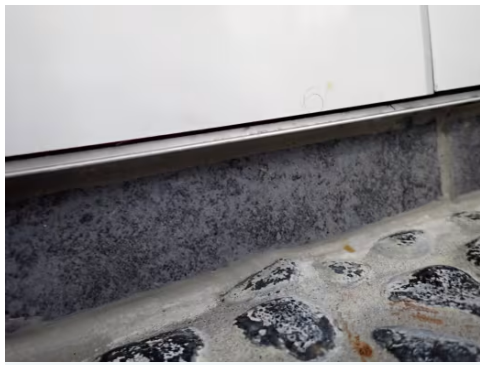
Manglende silikon mellom plate og bunnlist

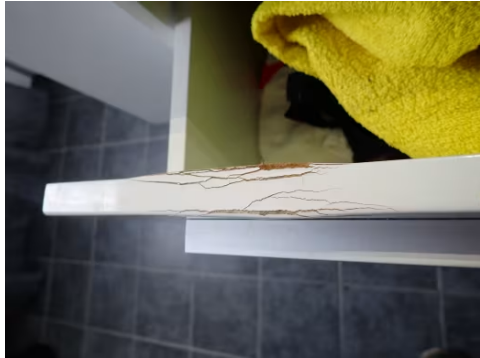
-Øverste skuff på servantskapet har en skade i toppen.

Skade i skuffefront

-Skuffer må utbedres/skiftes for å lukke avviket.

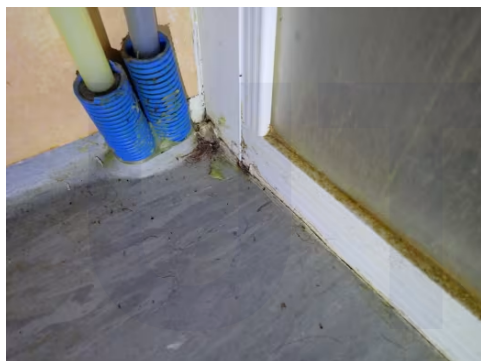
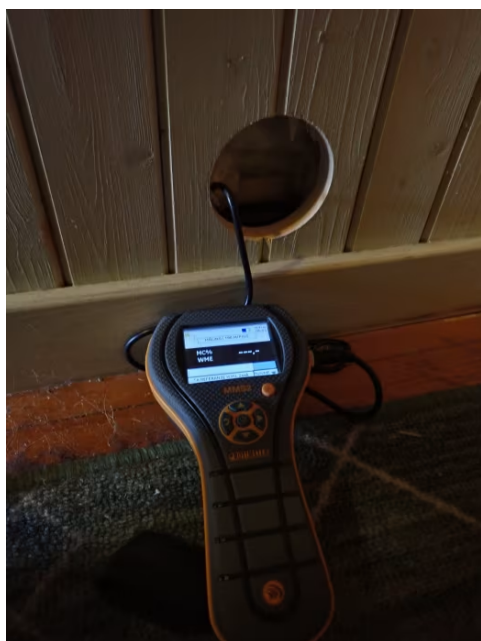
6.31 Våtrom: Bad, 3. etasje

- Det er stedvis motfall fra sluk. Gulvet er ellers tilnærmet flatt. Lekkasjevann vil ikke ledes til sluk pga. dårlig fall/motfall.
- Høydeforskjell mellom topp tettesjikt (oppkant) ved dør og topp sluk er ikke tilfredsstillende mot kravet på 25 mm høydeforskjell.
- Det er misfarging (svertesopp) i silikofuger i overgang mellom gulvet og dusjhjørnet.

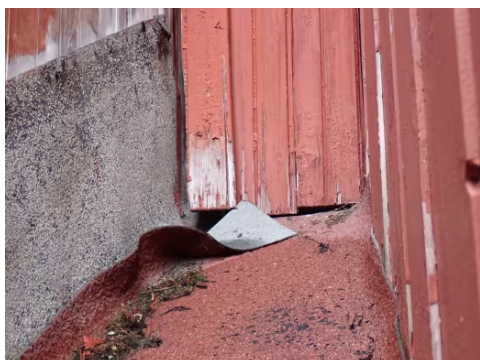
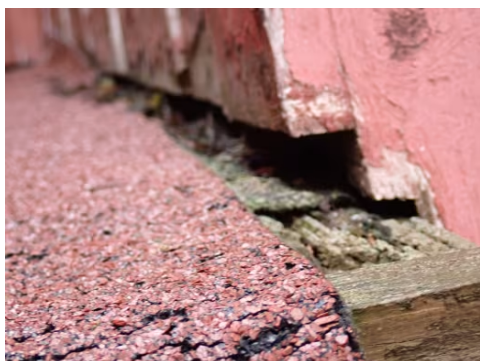
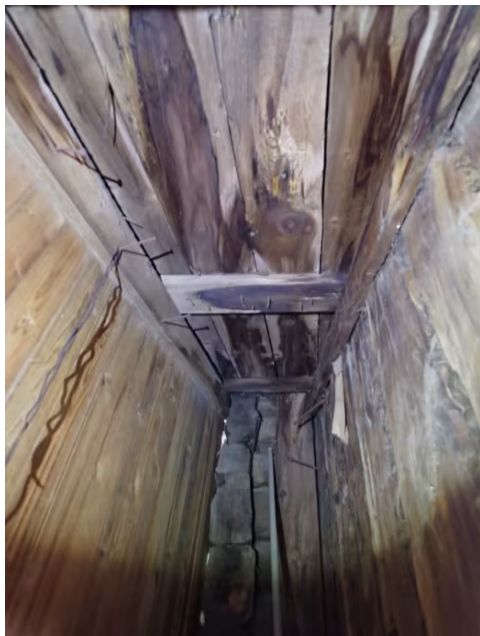
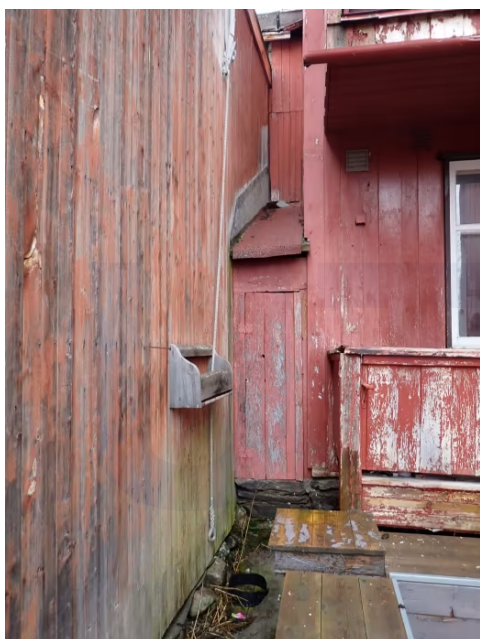
6.33 Øvrig: Utvendig bod (tilbygd mot nabo)

- Takpappen har løsnet i øvre del, og er utsatt for lekkasjer. Innvendige overflater i taket tyder på fukt, og fare for utvikling av råteskader.
- Det er dårlig/manglende tetthet på tekking inn mot boligen, og i toppen av taket. Det vil si at det ikke er etablert tilfredsstillende beslagløsninger.
- Boden er generelt slitt og bærer preg av dårlig vedlikehold.

TG 3 er satt for skader og fukt i tak.

- Utbedringer av taket må påregnes. Nærmere undersøkelser av eventuelt skadeomfang anbefales før tiltak iverksettes.
- Boden har generelt vedlikeholdsbehov.
