# TILSTANDSRAPPORT

Enebolig

Prestegårdsvegen 26

16.01.2025

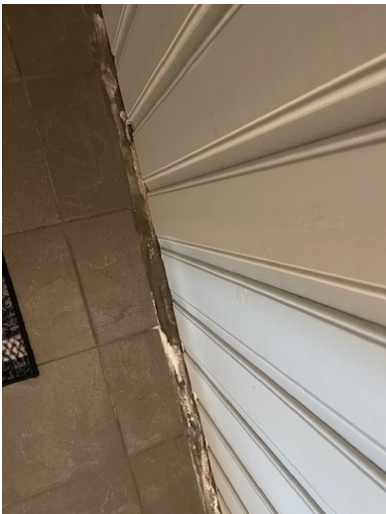
Det er avdekket tegn til fukt ved visuell kontroll i kjeller som grenser mot terreng

Fuktmålinger viser økte fuktnivåer i nedere del an yttervegg på nordside

På bakgrunn av alder på drenering og fuktsikring settes TG 2.

Jeg anbefaler en nærmere undersøkelse i område der ytterveggene er dekket og ligger på bakken.

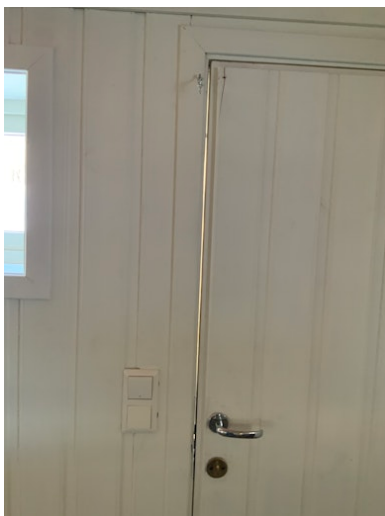
Ved enkel funksjonstest av ytterdør fungerte lukke- og låsemekanisme som normalt. Det ble registrert skader eller tegn til "kniping" i karm. Ved enkel funksjonstest av balkongdør fungerte lukke- og låsemekanisme dårlig og må justere, dører fremstår i god stand. Den utvendige kjellerdøren er buet slik at det dannes et gap på siden.

Luftspalt på ytterdør

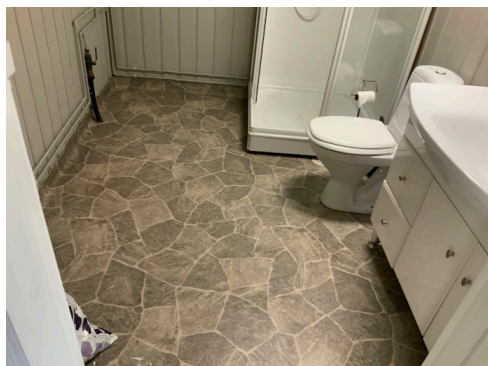
Overflatene har en del bruksslitasje på bakgrunn av alder.

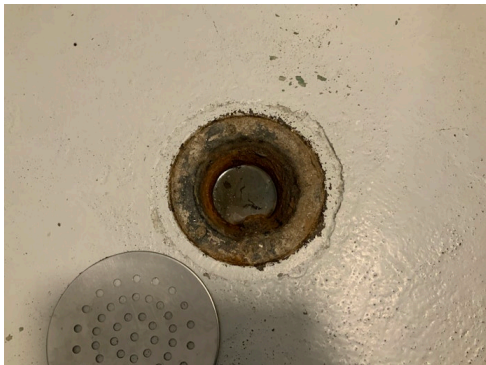
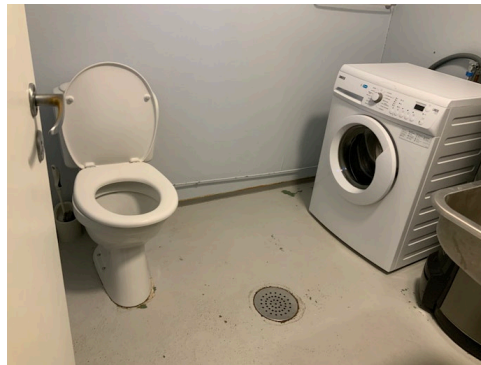
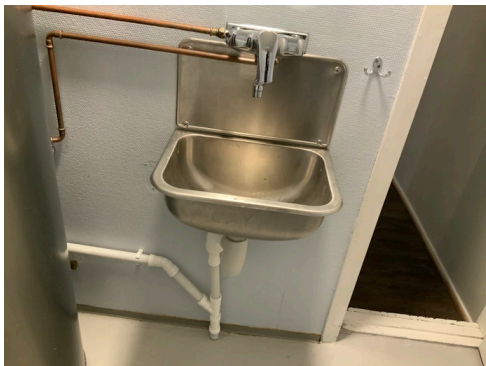
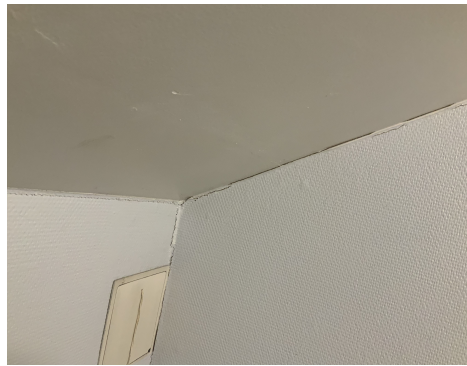
Vaskerommet har slitte overflater og det må påregnes oppgradering. Rommets tettesjikt er utdatert TG 2 er gitt i bakgrunn av alder på rommets fuktsikring. Manglende overstrømning eller luftmengde vurdert å være for liten, det mangler luftspalten under døren for tilluft. Toalett er stabilt festet og spyle funksjonen fungerer normalt TG1.
