Tilstandsrapport

levert av Anticimex AS

Gåsefetvegen 4
3810 GVARV
Gnr./Bnr.: 178/102
Midt-Telemark kommune

Befaringsdato: 04.09.2025

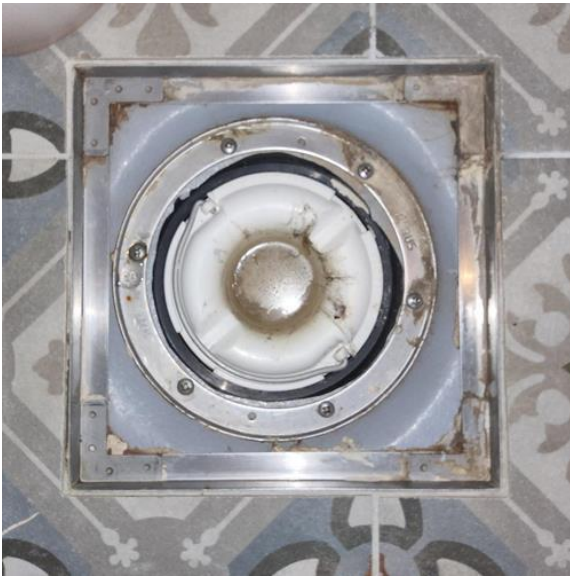
Avløpsrør (ink. sluk) - [Sluk bad 1.etasje]

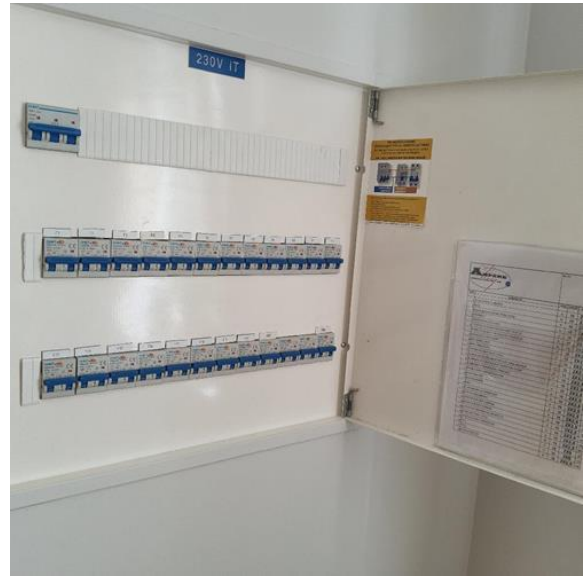
Elektrisk anlegg - [Sikringskap og kursoversikt plassert i stue mot bad 1.etasje]

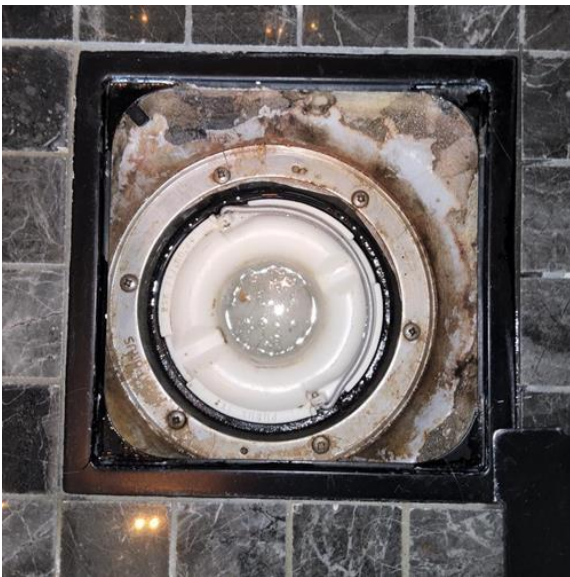
Avløpsrør (ink. sluk) - [Sluk dusjsonen bad 1 i 2.etasje]

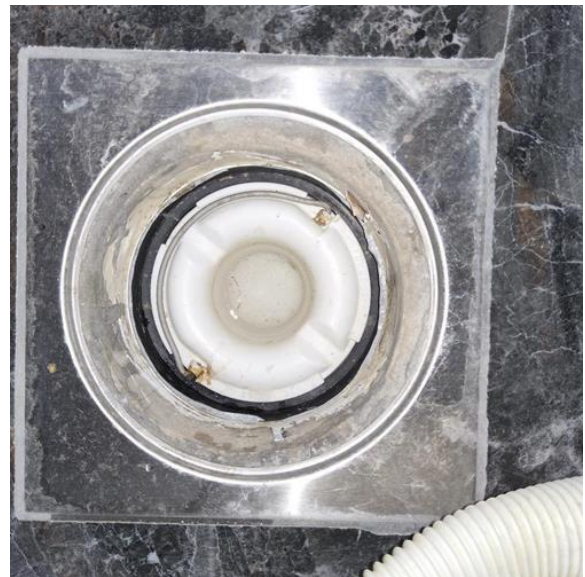
Avløpsrør (ink. sluk) - [Sluk under badekar bad 1 i 2.etasje]

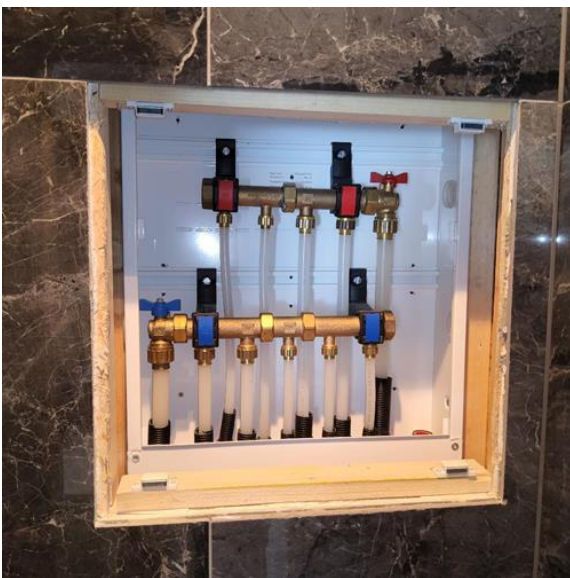
Tekniske anlegg, VVS anlegg (Sjekkpunkter utover det som er inkludert i andre rom) - [Fordelerskap for rør-i-rør system plassert i toalettrom i bad 1 i 2.etasje]

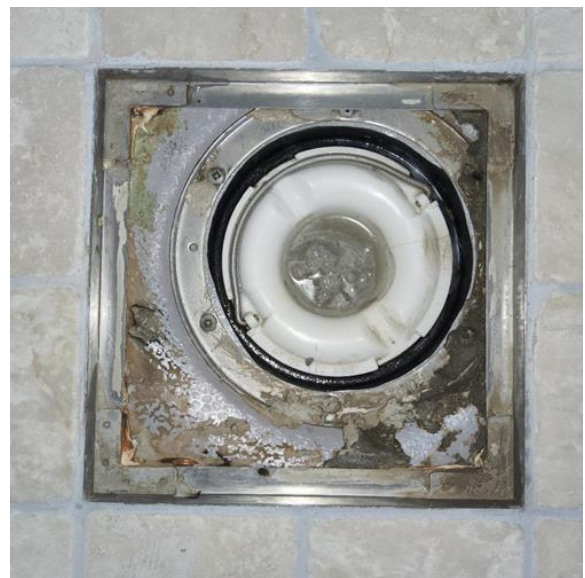
Avløpsrør (ink. sluk) - [Sluk dusjsonen bad 2 i 2.etasje]

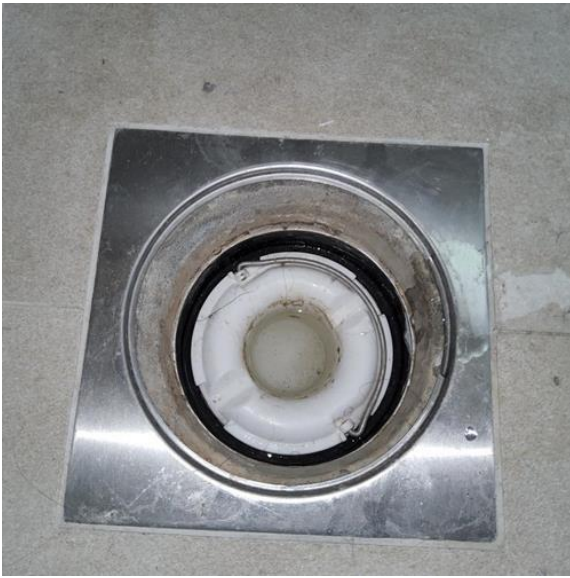
Avløpsrør (ink. sluk) - [Sluk under badekar bad 2 i 2.etasje]

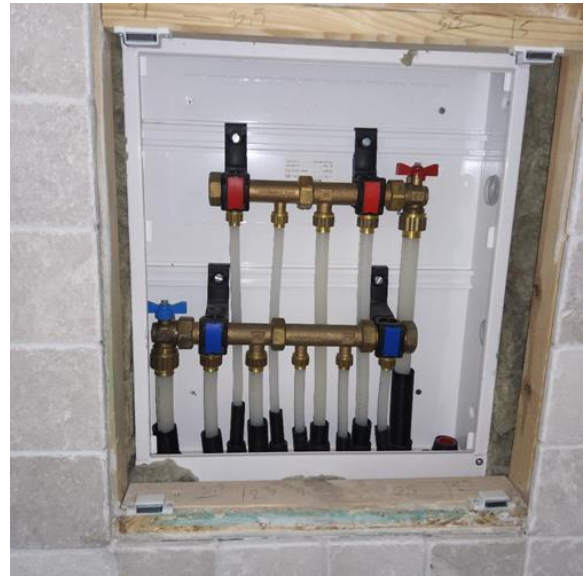
Tekniske anlegg, VVS anlegg (Sjekkpunkter utover det som er inkludert i andre rom) - [Fordelerskap for rør-i-rør system plassert på bad 2 i 2.etasje]

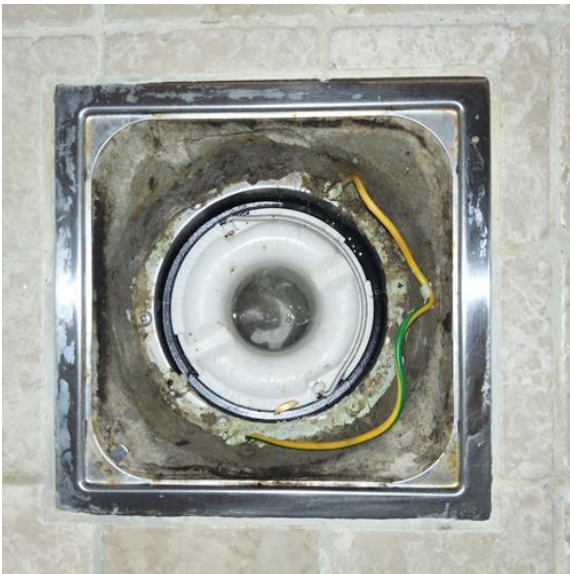
Avløpsrør (ink. sluk) - [Sluk bad kjeller]

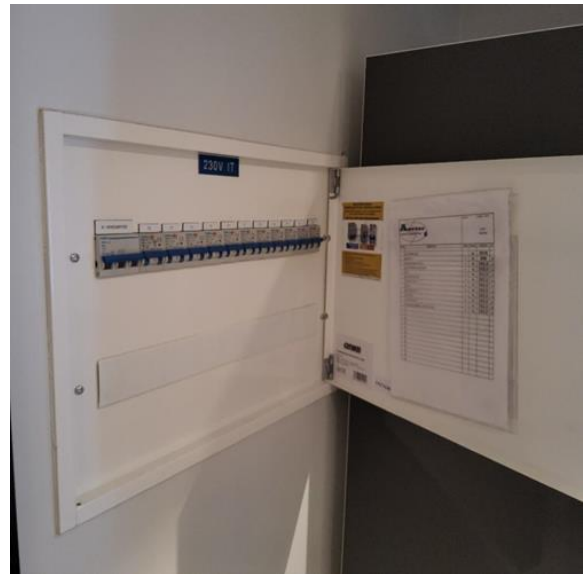
Elektrisk anlegg - [Sikringskap og kursoversikt plassert i soverom i kjeller]

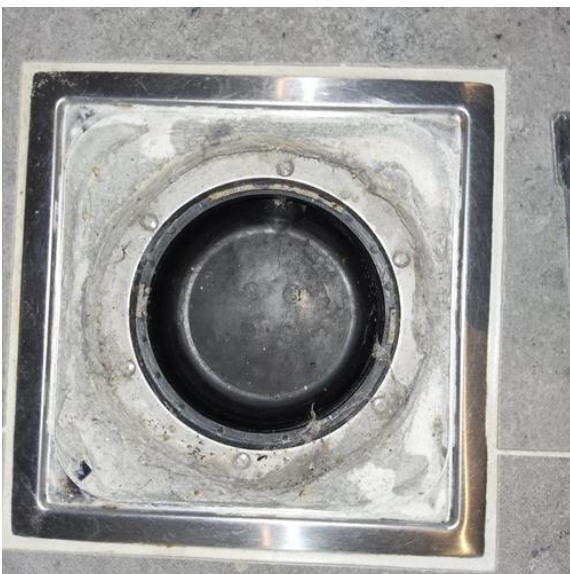
Avløpsrør (ink. sluk) - [Luk vaskerom]

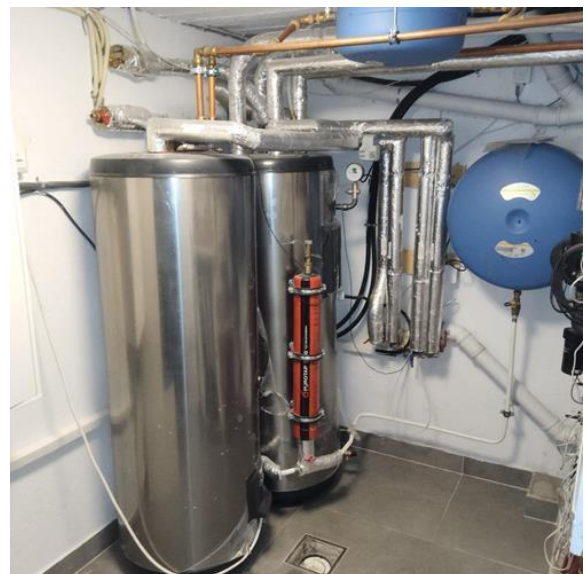
Tekniske anlegg, VVS anlegg (Sjekkpunkter utover det som

er inkludert i andre rom) - [Varmtvannsberedere på teknisk rom]

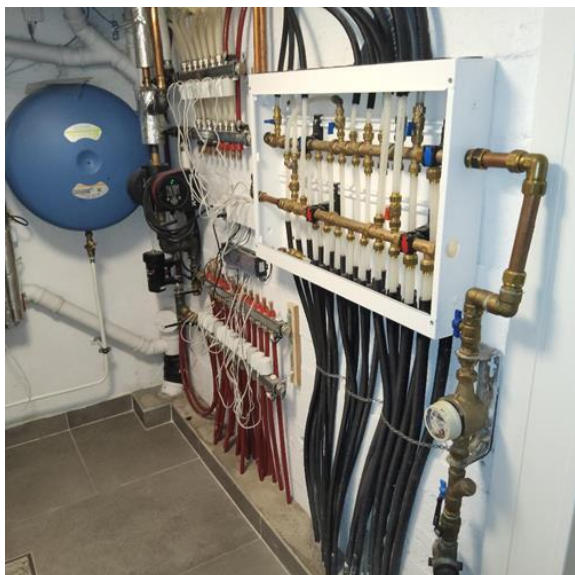
Tekniske anlegg, VVS anlegg (Sjekkpunkter utover det som er inkludert i andre rom) - [Røropplegg vannbåren varme og rør-i-rør system på teknisk rom]

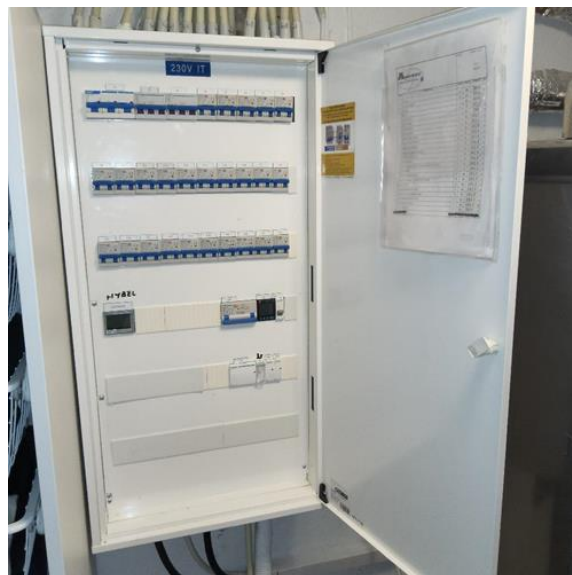
Elektrisk anlegg - [Sikringskap og kursoversikt plassert i teknisk rom]

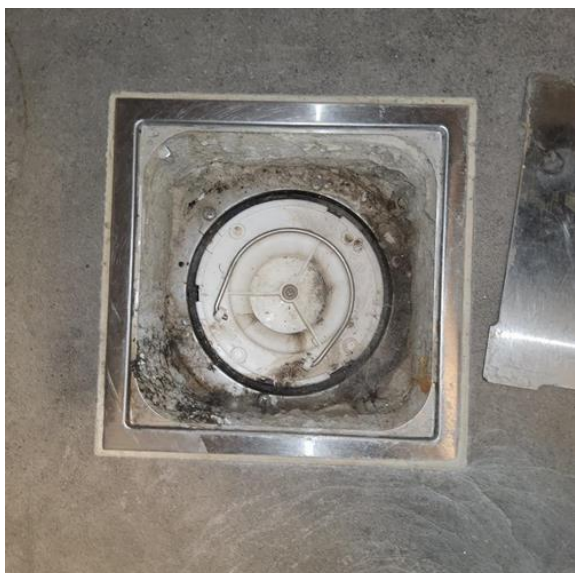
Tekniske anlegg, VVS anlegg (Sjekkpunkter utover det som er inkludert i andre rom) - [Sluk teknisk rom]

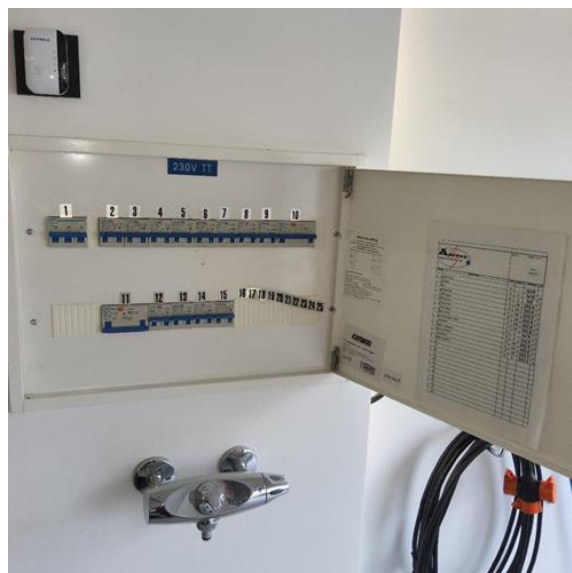
Elektrisk anlegg - [Sikringskap og kursoversikt plassert i garasje]

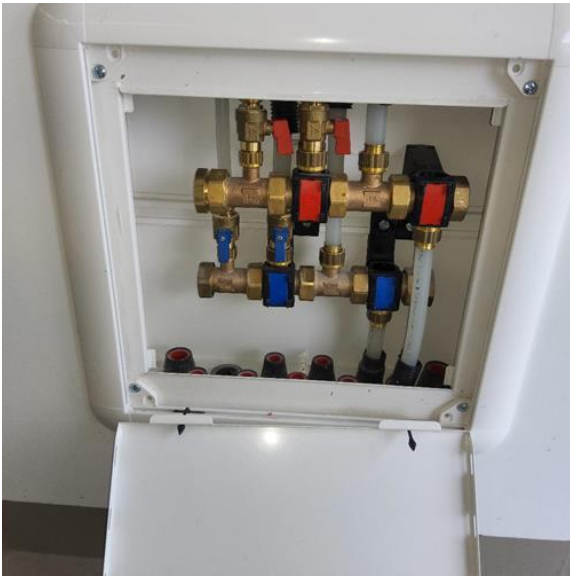
Tekniske anlegg, VVS anlegg (Sjekkpunkter utover det som er inkludert i andre rom) - [Fordelerskap for rør-i-rør system plassert i garasje]

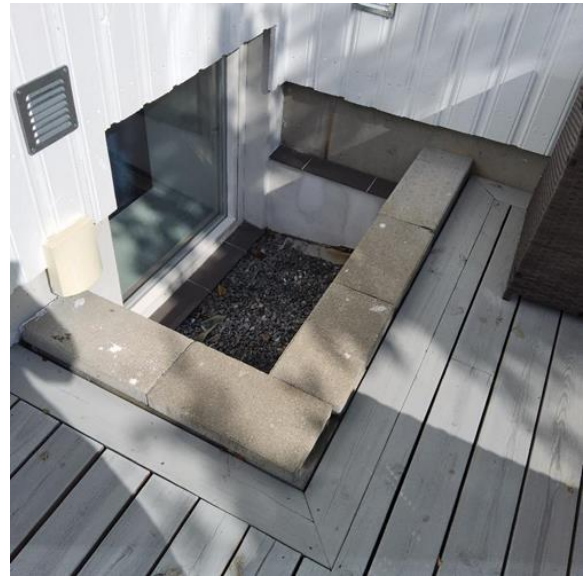
Utvendig - [Lyskasse på platting]
