# Tilstandsrapport

Risikovurdering for Anticimex boligselgerforsikring

Otto Sverdrups gate 77B  
3678 NOTODDEN  
Gnr./Bnr.: 241/428  
Andelsnr./Aksjenr. : 6/6  
Notodden kommune

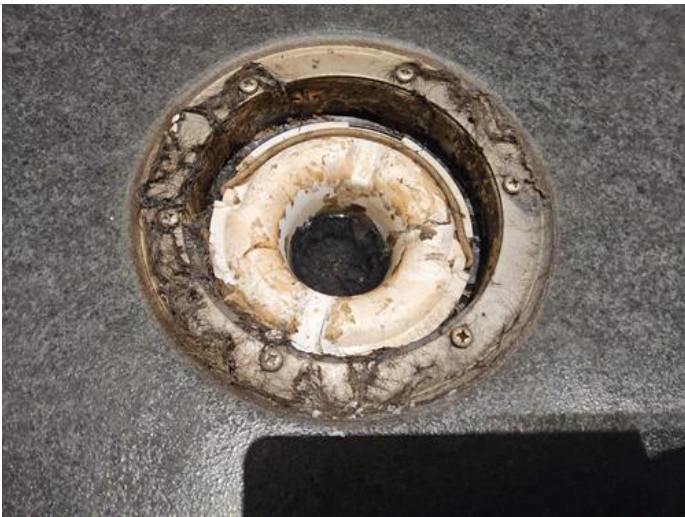
Avløpsrør (ink. sluk) - [Sluk baderom]

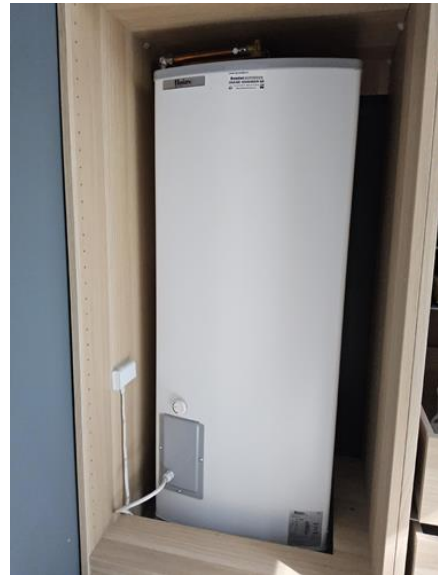
Varmtvannsbereider (Sjekkpunkter utover det som er inkludert i andre rom) - [Varmtvannsbereider]

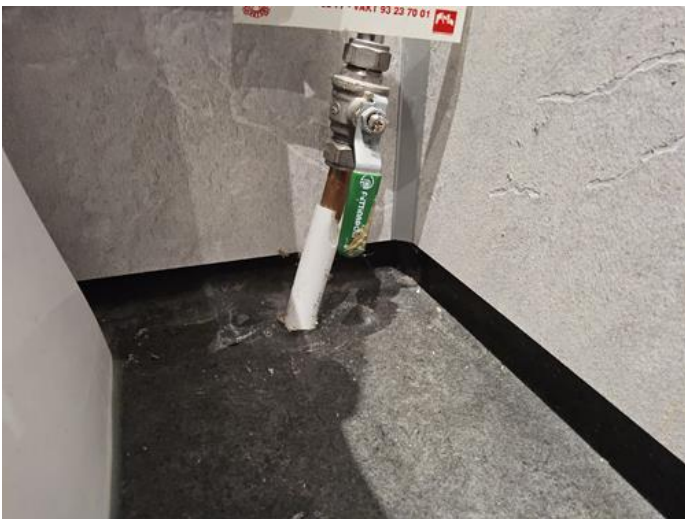
Hovedstoppekran - [Stoppekran]

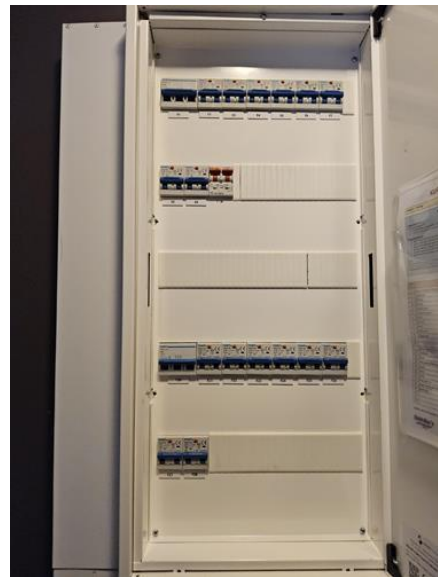
### TG 2 Forenklet vurdering av det elektriske anlegget | Varmtvannsbereder har ikke fast tilkobling, men er koblet med stikkontakt (konsekvens er fare for varmgang).

Elektrisk anlegg - [Sikringskap]

Med bakgrunn i ovennevnte avvik bør det gjennomføres en utvidet el-kontroll av en kvalifisert elektrofaglig person.
