Tilstandsrapport

Lomkilvegen 75
3870 FYRESDAL
Gnr./Bnr.: 25/2
Fyresdal kommune

Befaringsdato: 19.09.2025

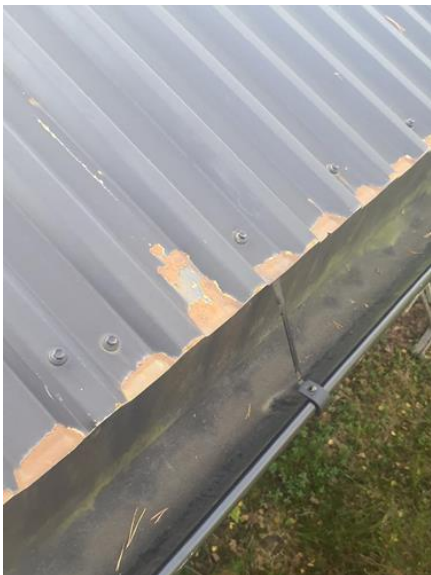
**TG 2** Tekking (undertak, lekter og yttertekking) | Det er stedvis registrert rust på takplater. Det er ikke registrert skader av større betydning (hull/utettheter). Tiltak bør iverksettes for å unngå skader/skadeutvikling.

Yttertak - [Rust på takplater.]
