# Tilstandsrapport

Våningshus

Nyveien 54, 2540 TOLGA

Rapportdato: 24.08.2026

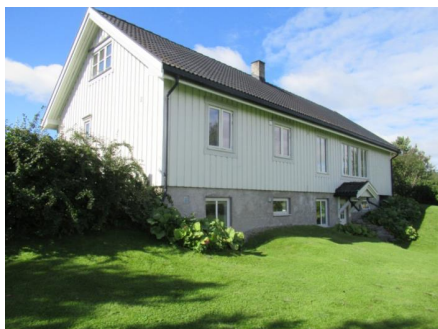
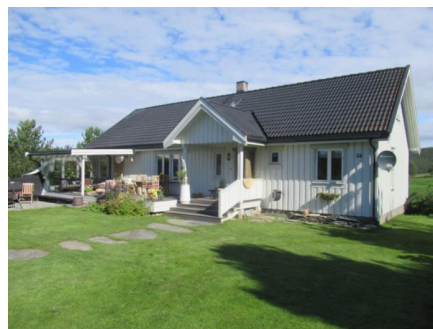
- Manglende snøfangere kan føre til ras av snø og is fra taket, med fare for skade på personer, eiendom og installasjoner.

Det er ikke montert snøfangere. Bratt tak slik at snø og is kan rase.

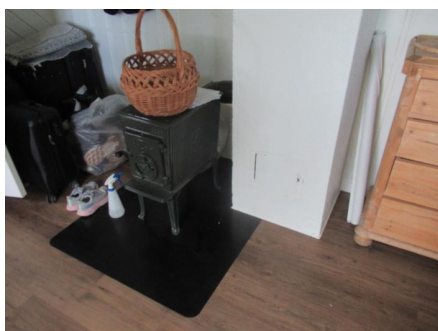
### Vurdering av avvik:

- Det anbefales å montere ildfast plate under luker på pipe.

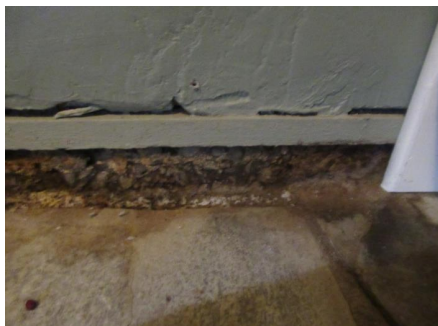
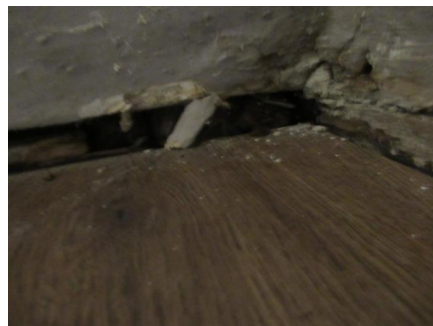
- Det er i hulltaking påvist fukt-/råteskader i innforet vegg.

Det er påvist fukt- råteskader i utforede vegger. Målinger i nedkant av vegger viser fukt i treverk. Det er synlige skader, fukt- råte i lager / bod. Måling av treverk viser fukt i hele bakvegg. Omfang vil kun bli avdekket når man river konstruksjoner. Fuktmåling av treverk i nedre del viser verdier fra 17 til 23% fuktinnhold som er definert som vått treverk.

- Det er viktig å avdekke omfanget, utbedre fuktkilden og reparere eller skifte ut skadet konstruksjon.

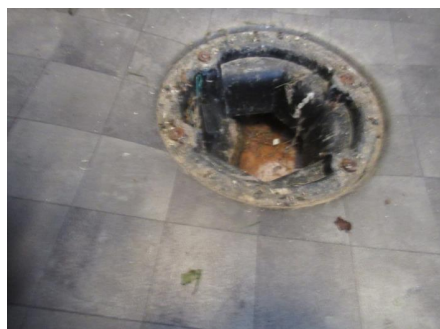
- Usikker løsning rundt klemring gir økt risiko for at vann kan trenge ned mellom membranen og sluket. Dette kan føre til lekkasje og fuktskader i underliggende konstruksjoner over tid.

Skifte ut skruer i klemring slik at slukrist fester seg til sluk.

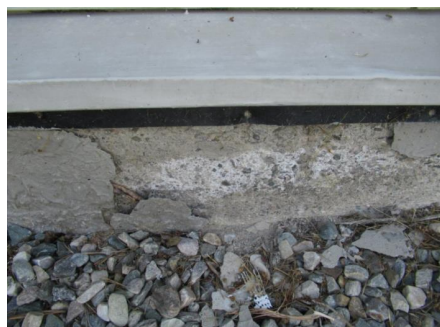
Det er utvendig synlig noe forvitret overflate. Lokal utbedring må påregnes.

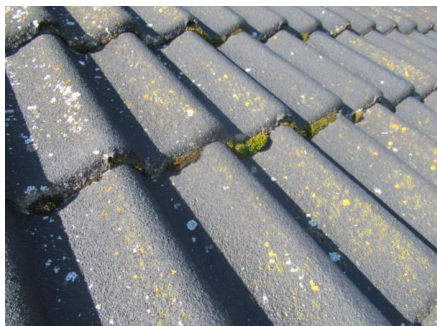
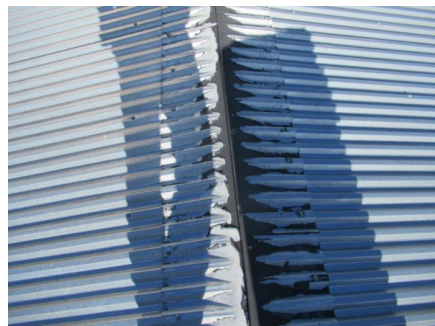
- Vanntett sjikt på tak er eldre enn 18 år.
- Mose på takteking
- Takplater har flasket.
- Råteskader vindskier

Det er noe mose på takteking og plater av metall har flasket slik at det er blanke aluminiumsoverflater.

- Skifte vindskier med råteskader

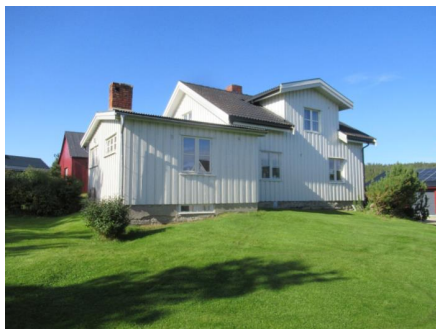
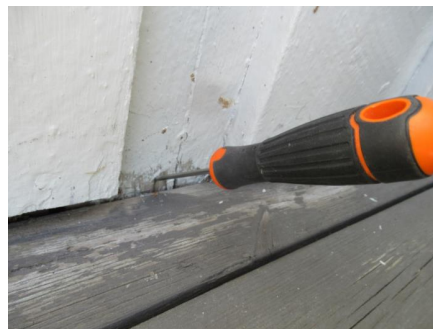
- Det er påvist spredte råteskader i den stående bordkledningen.
- Det er ingen eller liten lufting i nedre kant av kledning mot grunnmur.
- Det er påvist manglende gnesikring (musetetting)

Dety er begrenset ventilering av konstruksjonen og lokalt noe slitasje, fukt- råteskader.

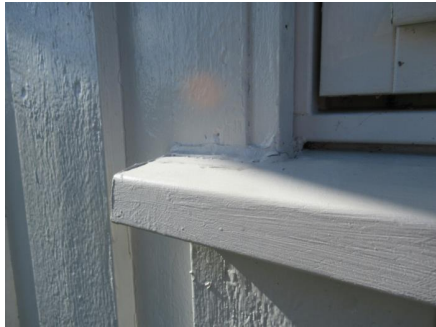
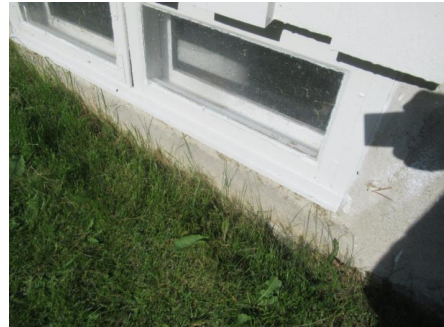
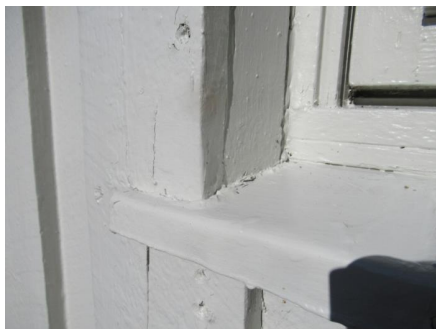
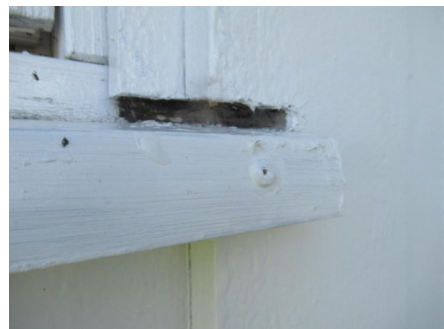
- Det er påvist avvik rundt innsettsdetaljer.
- Vinduer har usikker fremtidig funksjon: Isolerglassruter eldre enn 35 år.

Stedvis feil avslutning mot vannbrett hvor det også er fuget noe med elastisk fugemasse, for stor åpning uten tetting i bakkant slik at man ser inn i isolasjon neo som kan medføre fukt- råteskader.

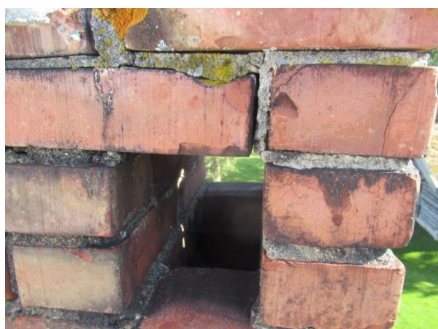
- Det er avskaling og sprekker i piper

Piper har noen sprekker og slitasje som må påregnes utbedret.  
Fliser på gulv foran vedovn i stue er sprekt/løse og behov for utbedring.

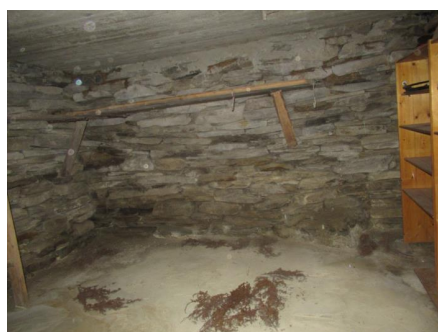
Det er i kjeller synlig fuktvandring, saltutslag og noe slam på gulv som indikerer at det i perioder kommer inn vann i kjeller.

Slam på gulv i kjeller under opprinnelig del og fukt i grunnmur/gulv.

- Fjerne slam i kjeller.

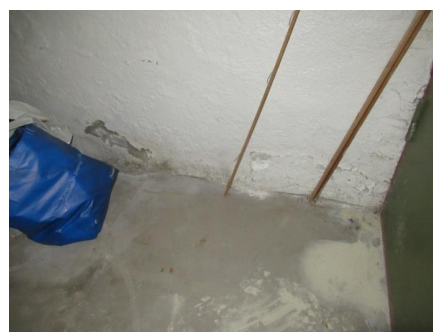
Fykt- saltutslag i kjeller.

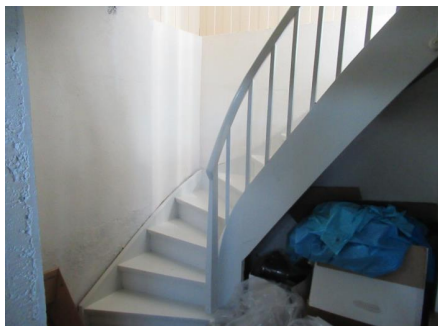
Trapp til kjeller i tilbygg

Rekkverk i trapp til 2 etg er < 0,90m og åpninger > 10cm.

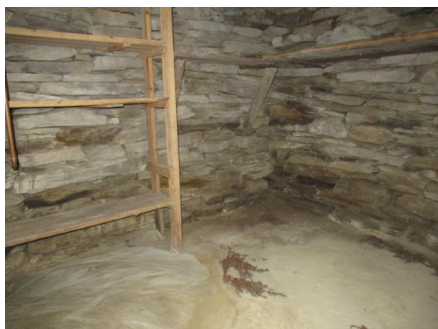
Det er i kjeller noe fuktighet, slam på gulv som da indikerer at det tidvis kommer inn vann i kjeller.  
Drenering og fuktsikring må påregnes.

Slam på gulv i kjeller.

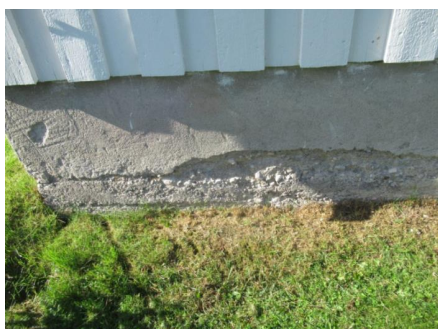
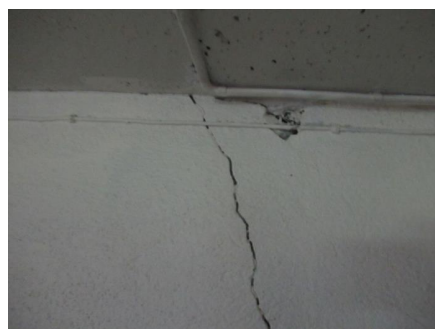
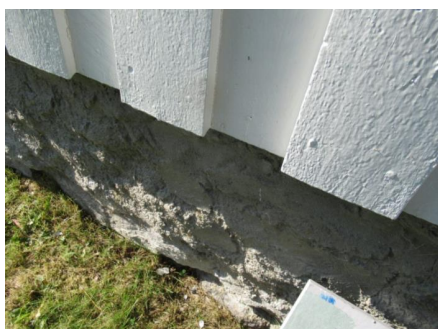
- Sprekker i grunnmuren kan føre til fuktinntrenging og i noen tilfeller indikere bevegelser eller svekket konstruksjon.

Det er observert noe avskalling, sprekker og slitasje av grunnmur.
