# Verditakst for landbrukseiendom

## Stenkloppen

📍 Nyveien 54, 2540 TOLGA

# gnr/bnr 39/28, 39/230, 43/5, 39/160, 39/487,  
66/127, 43/1, 39/486, 41/92, 41/88, 56/11, 133/19

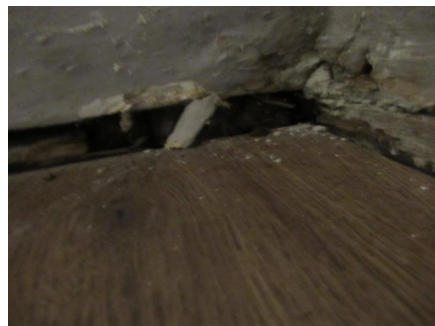
- Det er i hulltaking påvist fukt-/råteskader i innforet vegg.

Det er påvist fukt- råteskader i utforede vegger. Målinger i nedkant av vegger viser fukt i treverk. Det er synlige skader, fukt- råte i lager / bod. Måling av treverk viser fukt i hele bakvegg. Omfang vil kun bli avdekket når man river konstruksjoner. Fuktmåling av treverk i nedre del viser verdier fra 17 til 23% fuktinnhold som er definert som vått treverk.

- Det er viktig å avdekke omfanget, utbedre fuktkilden og reparere eller skifte ut skadet konstruksjon.

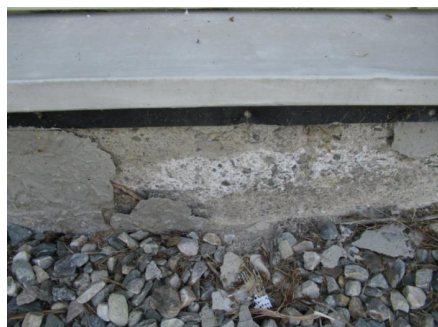
Det er utvendig synlig noe forvitret overflate. Lokal utbedring må påregnes.

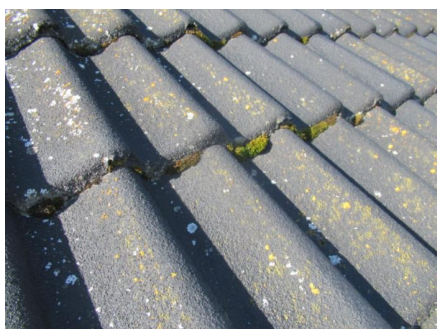
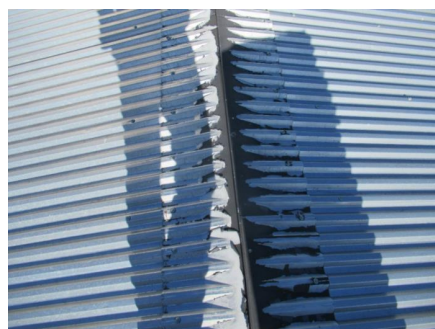
Det er noe mose på takteking og plater av metall har flasket slik at det er blanke aluminiumsoverflater.

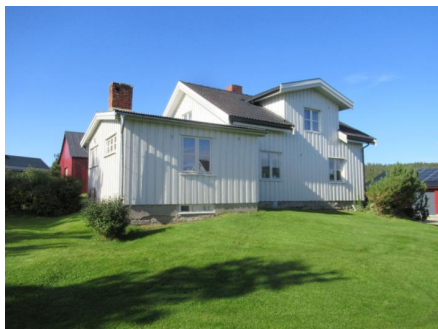
- Råteskader i bordkledningen kan fortsette å utvikle seg både i tilliggende bordkledning og til bakenforliggende veggkonstruksjon, dersom en ikke foretar tiltak.
- Uten tilstrekkelig lufting bak bordkledningen kan fuktighet som trenger inn bak bordene eller gjennom veggen innenfra ikke tørke opp. Dette skaper ideelle forhold for råtesopp og muggvekst.

Dety er begrenset ventilering av konstruksjonen og lokalt noe slitasje, fukt- råteskader.

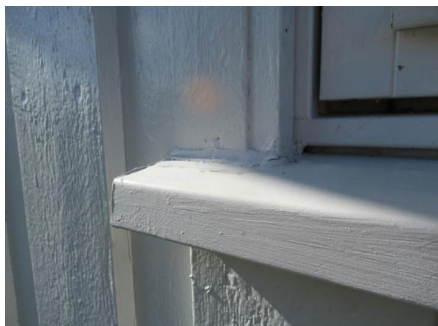
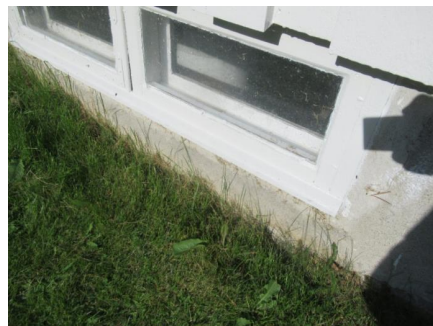
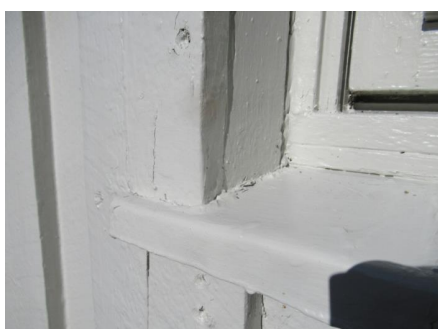
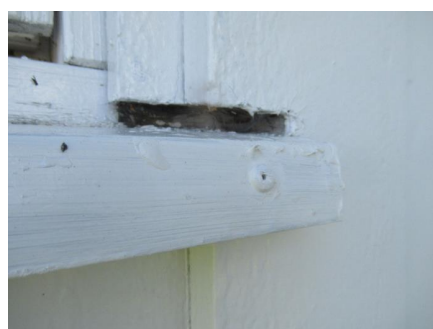
Stedvis feil avslutning mot vannbrett hvor det også er fuget noe med elastisk fugemasse, for stor åpning uten tetting i bakkant slik at man ser inn i isolasjon neo som kan medføre fukt- råteskader.

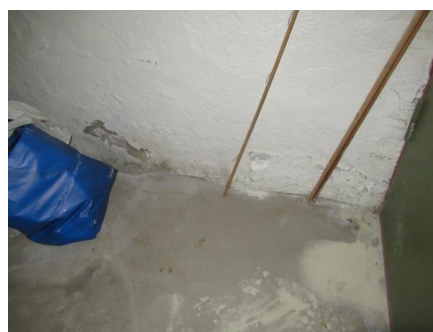
Fykt- saltutslag i kjeller.
