# Tilstandsrapport

Risikovurdering for Anticimex boligselgerforsikring

Svivom 3  
3880 DALEN  
Gnr./Bnr.: 123/71  
Tokke kommune

Befaringsdato: 10.03.2025

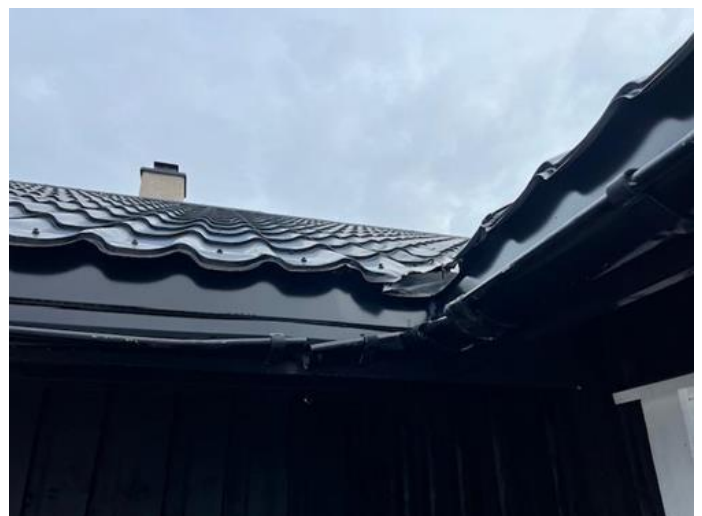
| TG 3 | Beslag, renner, nedløp og snøfangere | <p>Takrenner har skader og deformasjoner. Lekkasjer er registrert. Nedløp er ikke montert. Det er ikke montert takrenne på bod.</p> <p>Det mangler israft/beslag på vindksi mot sydøst. Tiltak bør påregnes. Sjablommessig prisanslag: kr 10 000 - 50 000</p> |

Beskrivelse - [Eksempel på skader takrenne]

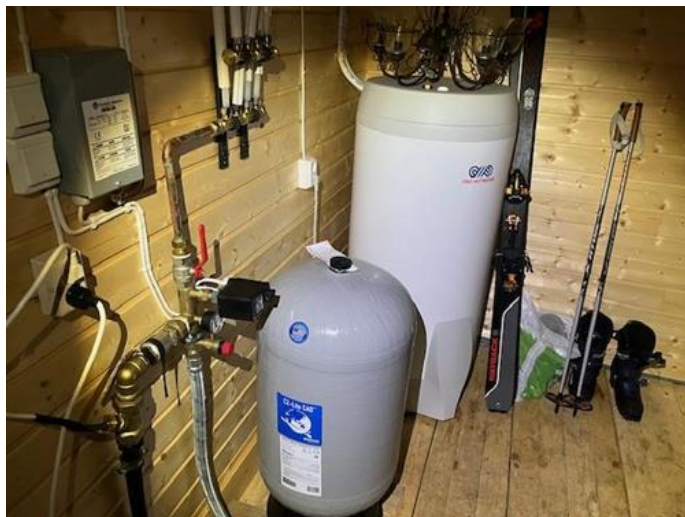
Varmtvannsbereder er plassert i rom uten sluk/overløp eller annen sikring mot fuktskader. Konsekvens kan være at det oppstår fuktskader hvis lekkasje fra varmtvannsbereder skulle oppstå. Tiltak anbefales.

Beskrivelse - [Teknisk anlegg]

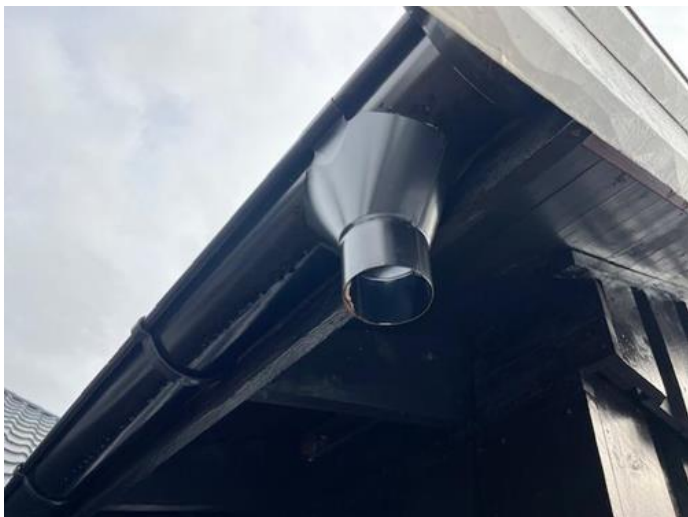
Vann fra yttertaket er ikke ledet vekk fra bygningen/grunnmuren i tilstrekkelig grad. Forholdet kan føre til økt fuktbelastning på grunnmuren og fundamenter. Det ble registrert ansamling av vann under hytten.

*Beskrivelse - [Manglende nedløp]*

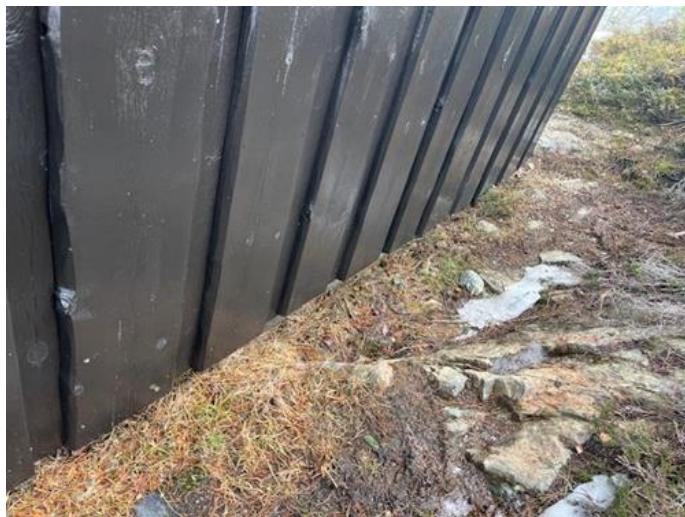
**TG 2**      Helhetsvurdering      Terrenget rundt bygget har stedvis fall mot grunnmuren. Forholdet kan være med å øke fuktbelastningen på grunnmuren. Tiltak bør iverksettes.

*Beskrivelse - [Fall mot grunnmur]*
