# Tilstandsrapport

## Enebolig

Nedre Goslia 1  
1350 LOMMEDALEN  
Gnr./Bnr.: 96/162  
Bærum kommune

Rapportdato: 04.06.2026  
Befaringsdato: 03.06.2026  
Referansenummer: 15083002

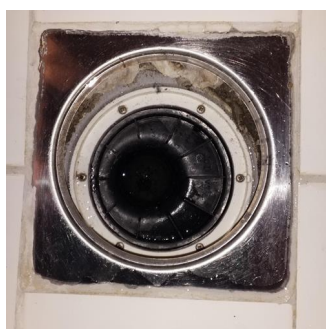
Det er registrert riss/sprekk i flis ved dør. Forholdet vurderes å skyldes en årsak som ikke lar seg kartlegge med visuell inspeksjon alene.

Det registreres motfall på gulvflater utenfor sluksonen. Konsekvens er derfor risiko for at eventuelt lekkasjevann kan renne ut i tiliggende arealer og forårsake skader.

Det er registrert drypplekkasje fra armatur. Konsekvens er at dette påvirker brukerfunksjonen.

Vanntett sjikt / membran i gulv og vegger - Sluk bad i 2.etasje.

Basert på våtrommets samlede tilstandsbilde og hovedmomentene nevnt ovenfor, må det påregnes fornyelse innen kort tid. Fornyelse kan utsettes noe dersom det iverksettes kompensierende tiltak, eller hvis videre bruk viser at våtrommet fortsetter å fungere lenger enn forventet, men dette vil medføre økt risiko for skjulte skader. Fornyelse av våtrom innebærer som oftest totalrenovering, og erfaring viser at oppstart av utbedrings- og fornyelsesarbeider ofte avdekker ytterligere forhold som krever tiltak, noe det må tas høyde for. Følgende sjablongmessige prisanslag gjelder for renovering av våtrommet.

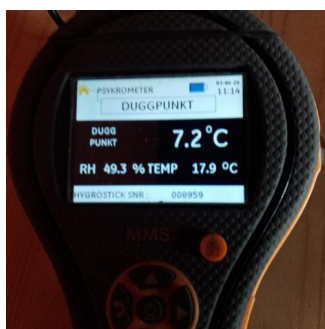
Det er foretatt hulltaking og utført fuktmåling med egnet instrument i veggkonstruksjon fra tilstøtende rom. Målingen gir kun et øyeblikksbilde og kan endre seg f.eks. med årstider, fukt- og temperaturforhold. Relativ fuktighet ble målt til 49,3 prosent, ved 17,9 celsius med duggpunkt på 7,2 celsius. Det ble ikke registrert forhøyet fuktnivå.

Utført kontroll i tiliggende konstruksjon - IMG\_20260603\_122219

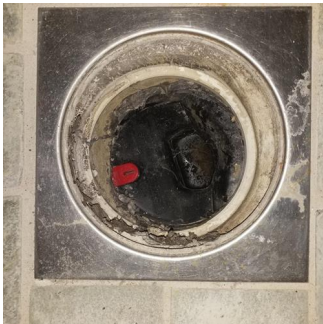
TGIU	Tettesjiktets tilslutning til sluk Overgangen mellom sluk og vanntett sjikt er uoversiktlig på grunn av valgt slukløsning/utførelse, noe som gjør at overgangen er skjult og derfor ikke visuelt kontrolleres. Det gjøres oppmerksom på at er ikke krav om synlige skruer eller synlig overgang mellom klemring/tettesjikt.

Vanntett sjikt / membran i gulv og vegger - Sluk bad i underetasje.

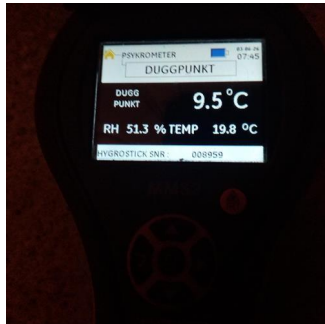
TG 1	Fallforhold rundt sluk Ved tilfeldig valgt punkt er lokalfallet (høydeforskjellen) målt til 7 mm over en avstand på 40 cm.  Lekkasjesikkerhet Nivåforskjell fra døråpning på topp overflate gulv og til sluk er på tilfeldig sted målt til ca. 60 mm. Dette er tilfredsstillende.  Utført kontroll i tilliggende konstruksjon Det er foretatt hulltaking og utført fuktmåling med egnet instrument i veggkonstruksjon fra tilstøtende rom. Målingen gir kun et øyeblikksbilde og kan endre seg f.eks. med årstider, fukt- og temperaturforhold. Relativ fuktighet ble målt til 51,3 prosent, ved 19,8 celsius med duggpunkt på 9,5 celsius. Det ble ikke registrert forhøyet fuktnivå.

Utført kontroll i tilliggende konstruksjon -  
IMG\_20260603\_085314

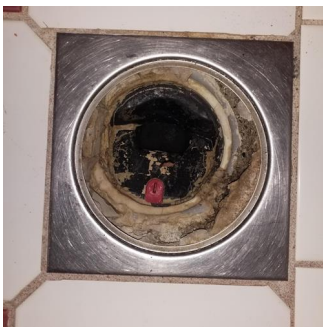
Det observeres tegn til riss og sprekker i flisfuger ved flislagt badekar (utenfor dusjsonen). Sprekker på veggflis ved servant. Eksakt årsak er ikke kjent, men slike forhold kan for eksempel oppstå som følge av mindre bevegelser i underlaget.

Det er registrert stedvis riss/sprekker på gulvfliser. Forholdet vurderes å skyldes en årsak som ikke lar seg kartlegge med visuell inspeksjon alene.

Fallforhold utenfor sluksonen vurderes ikke til å være tilstrekkelig for å lede eventuelt lekkasjevann til sluk, og det er ikke påvist at vannnett sjikt har tilstrekkelig oppkant ved dørterskel for å kompensere for dette. Nivåforskjell fra døråpning på topp overflate gulv og til sluk er på tilfeldig sted målt til ca. 7 mm. Konsekvens er at forholdet gir risiko for at vann kan renne ut i tilstøtende rom ved en lekkasje.

Det er registrert sprekker i badekar og krakelering i porselenet til servanten. Konsekvensen er at slike forhold erfaringsmessig skyldes aldersrelatert slitasje eller lignende, men eksakt årsak kan ikke fastslås ved visuell inspeksjon.

Vannnett sjikt / membran i gulv og vegger - Sluk bad i 1.etasje.

Basert på våtrommets samlede tilstandsbilde og hovedmomentene nevnt ovenfor, må det påregnes fornyelse innen kort tid. Fornyelse kan utsettes noe dersom det iverksettes kompenserende tiltak, eller hvis videre bruk viser at våtrommet fortsetter å fungere lenger enn forventet, men dette vil medføre økt risiko for skjulte skader. Fornyelse av våtrom innebærer som oftest totalrenovering, og erfaring viser at oppstart av utbedrings- og fornyelsesarbeider ofte avdekker ytterligere forhold som krever tiltak, noe det må tas høyde for. Følgende sjablongmessige prisanslag gjelder for renovering av våtrommet.

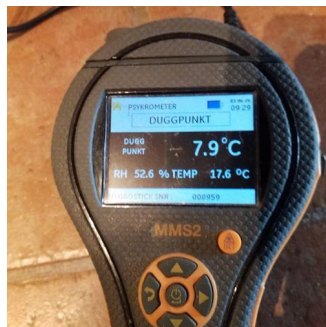
Det er foretatt hulltaking og utført fuktmåling med egnet instrument i veggkonstruksjon fra tilstøtende rom. Målingen gir kun et øyeblikksbilde og kan endre seg f.eks. med årstider, fukt- og temperaturforhold. Relativ fuktighet ble målt til 52,6 prosent, ved 7,9 celsius med duggpunkt på 17,6 celsius. Det ble ikke registrert forhøyet fuktnivå.

Utført kontroll i tilliggende konstruksjon - IMG\_20260603\_103722

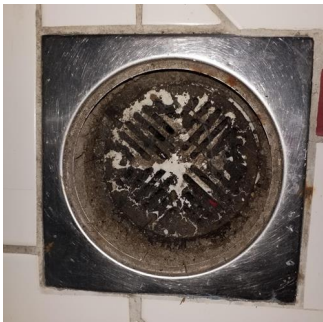
Det er registrert riss/sprekk i flis ved sluk og ytterdør. Forholdet vurderes å skyldes en årsak som ikke lar seg kartlegge med visuell inspeksjon alene.

Fallforhold utenfor sluksonen vurderes ikke til å være tilstrekkelig for å lede eventuelt lekkasjevann til sluk, og det er ikke påvist at vanntett sjikt har tilstrekkelig oppkant ved dørterskel for å kompensere for dette. Nivåforskjell fra døråpning (ved kjøkken) på topp overflate gulv og til sluk er på tilfeldig sted målt til ca. 13 mm. Konsekvens er at forholdet gir risiko for at vann kan renne ut i tilstøtende rom ved en lekkasje. Foreslått tiltak er lokal utbedring.

Vanntett sjikt / membran i gulv og vegger - Sluk vaskerom i 1.etasje.

Basert på våtrommets samlede tilstandsbilde og hovedmomentene nevnt ovenfor, må det påregnes fornyelse innen kort tid. Fornyelse kan utsettes noe dersom det iverksettes kompensierende tiltak, eller hvis videre bruk viser at våtrommet fortsetter å fungere lenger enn forventet, men dette vil medføre økt risiko for skjulte skader. Fornyelse av våtrom innebærer som oftest totalrenovering, og erfaring viser at oppstart av utbedrings- og fornyelsesarbeider ofte avdekker ytterligere forhold som krever tiltak, noe det må tas høyde for. Følgende sjablongmessige prisanslag gjelder for renovering av våtrommet.

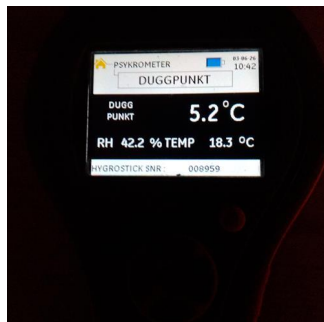
Det er foretatt hulltaking og utført fuktmåling med egnet instrument i veggkonstruksjon fra tilstøtende rom. Målingen gir kun et øyeblikksbilde og kan endre seg f.eks. med årstider, fukt- og temperaturforhold. Relativ fuktighet ble målt til 42,0 prosent, ved 18,3 celsius med duggpunkt på 5,2 celsius. Det ble ikke registrert forhøyet fuktnivå.

Utført kontroll i tiliggende konstruksjon -  
IMG\_20260603\_115041

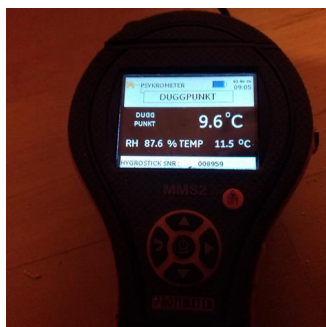
TG 3 Kontroll i lukkede konstruksjoner Det er foretatt hulltaking og utført fuktmåling i utlektet veggkonstruksjon. Målingen gir kun et øyeblikksbilde og kan eksempelvis endre seg med årstider, fukt- og temperaturforhold. Relativ luftfuktighet ble målt til 87,6 prosent, ved 11,5 celsius med duggpunkt på 9,6 celsius. Dette måleresultatet tilsier at det ble registrert kritisk høyt fuktnivå i konstruksjonen, som vurderes til å være en pågående fuktskade. Det er påvist innvendig etterisolering, uten at grunnmuren er isolert på utsiden, en løsning som er forbundet med kondens- og fuktrisiko. Fuktproblemer oppstår gjerne som følge av en kombinasjon av flere underliggende årsaker, men problemer med dreneringen vurderes som en sannsynlig hovedårsak. Denne opplysningen må derfor ses i sammenheng med opplysninger som gis under punkt «Drenering». Undersøkelsene gir kun et begrenset bilde av forholdene i umiddelbar nærhet til hullet, noe som betyr at det helhetlige tilstandsbilde av konstruksjonen ikke er kartlagt. Skjulte skader i andre deler av konstruksjonen som ikke er avdekket, er høyst sannsynlig oppstått. Konsekvens/foreslått strakstiltak er at det må gjennomføres ytterligere undersøkelser for å kartlegge eksakt tilstand, omfang, årsakssammenhenger og hvilke strakstiltak som er nødvendige. Følgende sjablongmessig prisanslag gjelder for innvendig arbeider.

Kontroll i lukkede konstruksjoner -  
IMG\_20260603\_101330
