Tilstandsrapport

Per Gyntveien 34, 1709 SARPSBORG
-

Befaringsdato: 23.04.2026

Oppdragsnr.: 22749-1004

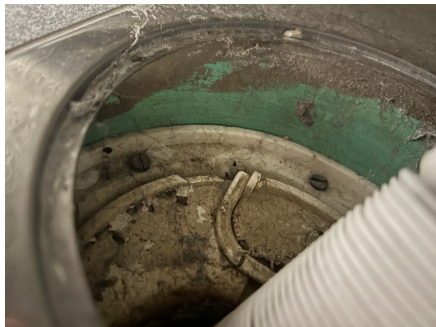
TG 2 Sluk, membran og tettesjikt

- Mer enn halvparten av forventet brukstid er passert på membranløsningen.

- Overvåk tilstanden jevnlig. For å få tilstandsgrad 0 eller 1 må tettesjiktet skiftes ut, men tidspunktet for når dette er nødvendig er vanskelig å si noe om.
