Tilstandsrapport

Gullnesvegen 52
3840 SELJORD
Gnr./Bnr.: 48/94
Seljord kommune

Befaringsdato: 01.09.2025

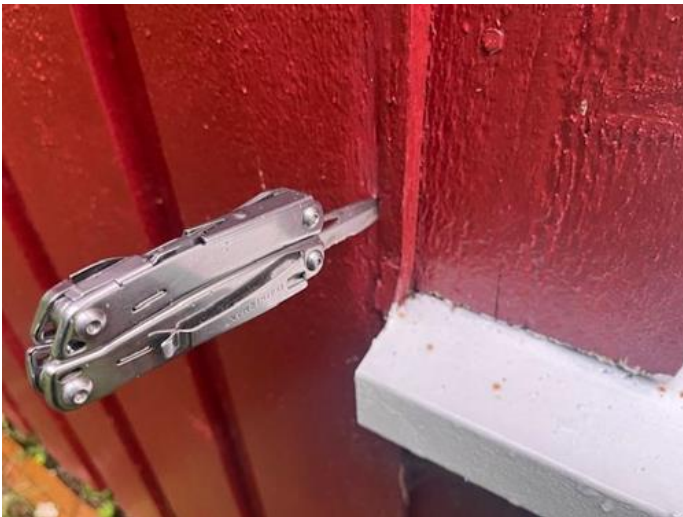
Utvendige fasader har slitasjesymptomer. Stedvise tørrsprekker og løs maling, vridde/løse kledningbord og spredte råteskader registrert. Tiltak bør påregnes.

Kommentar - [Eksempel på råteskader]

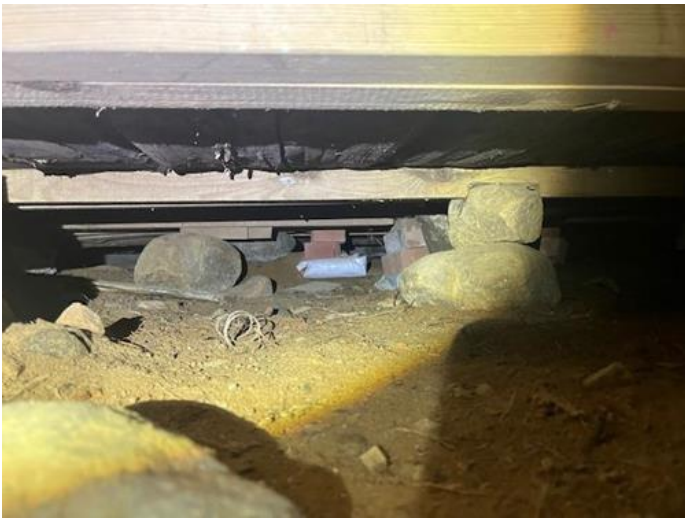
Krypekjelleren har fuktproblematikk. Vekspersent eksempelvis målt til over 20 i bjelkelag. Soppdannelser og råteskader i større omfang registrert. Det er ikke etablert fuktsperre mot grunn.

Krypekjelleren har svært begrenset inspeksjonsmulighet. Konstruksjonen har erfaringsmessig vist seg skadeutsatt og derfor med høy risiko. Skjulte skader kan ikke utelukkes.

Det er provisoriske understøttelser av bjelkelag flere steder. Fare for svikt i ovenpåliggende konstruksjon.

Helhetsvurdering - [Krypekjeller]

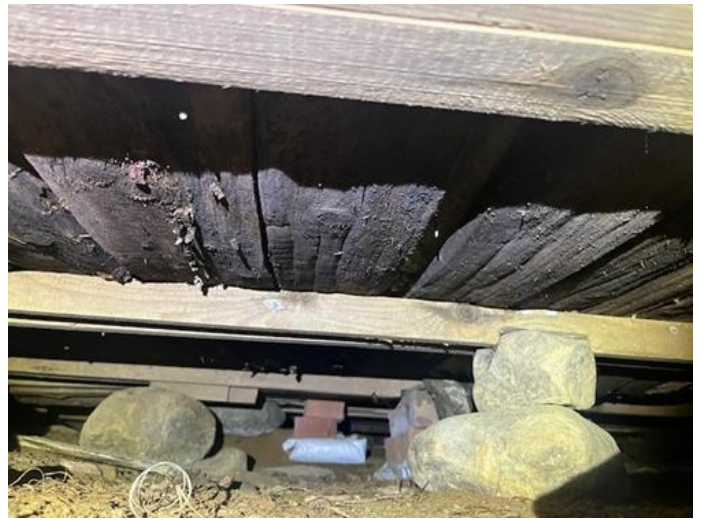
Helhetsvurdering - [Eksempel på råteskader i krypekjeller]

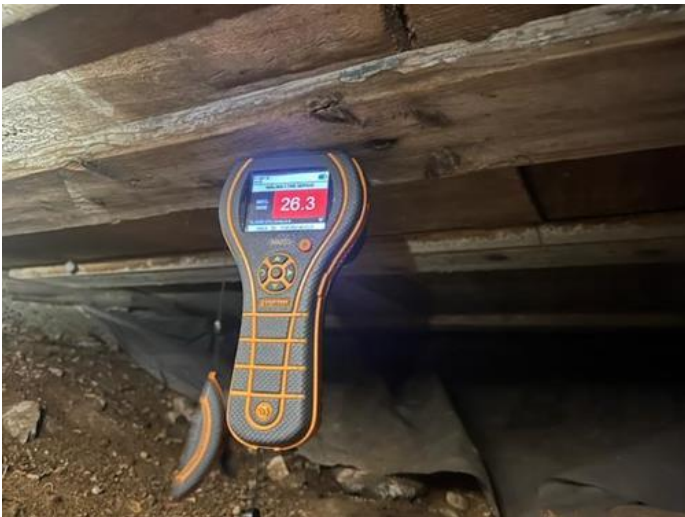
Helhetsvurdering - [Fuktmåling i krypekjeller]

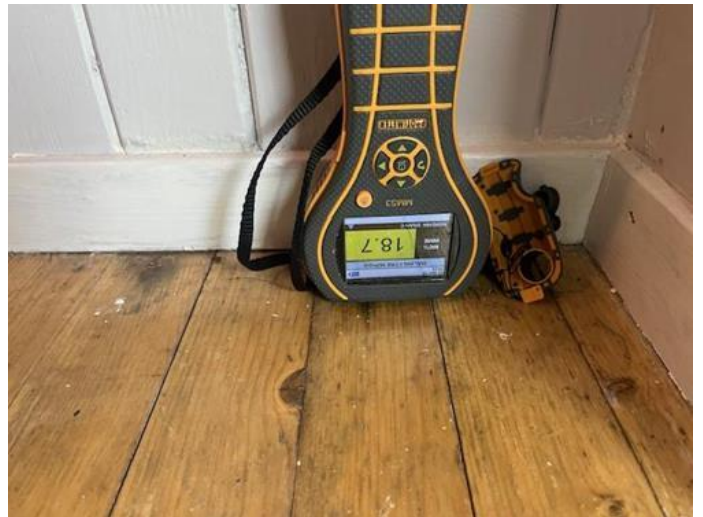
Fuktmerker og forhøyede fuktverdier registrert i gulv i entre. Forholdet er vurdert til å kunne sees i sammenheng med krypekjeller.

Øvrige rom [eksklusive spesialrom] - [Fuktmåling i entregulv]
