# Tilstandsrapport

Risikovurdering for Anticimex boligselgerforsikring

Vatnarvegen 520  
3804 BØ I TELEMARK  
Gnr./Bnr.: 16/21  
Midt-Telemark kommune

Befaringsdato: 04.03.2025

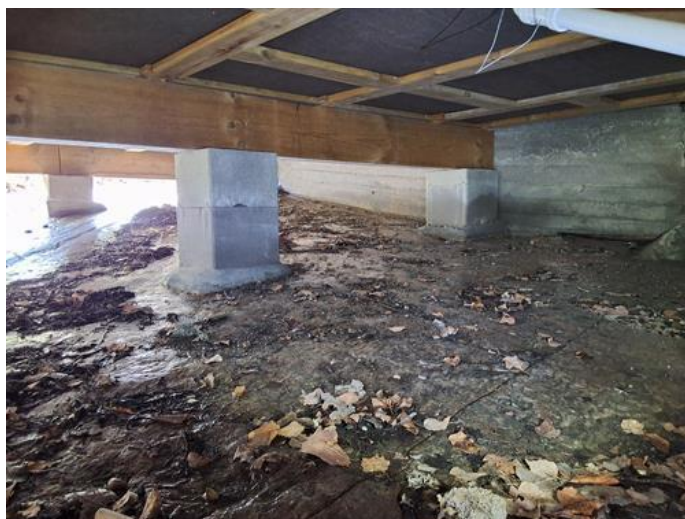
*Utvendig - [Fundamenter under tilbygg fra 2012]*

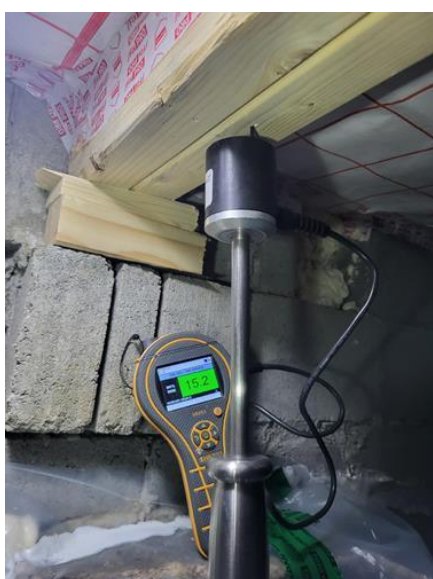
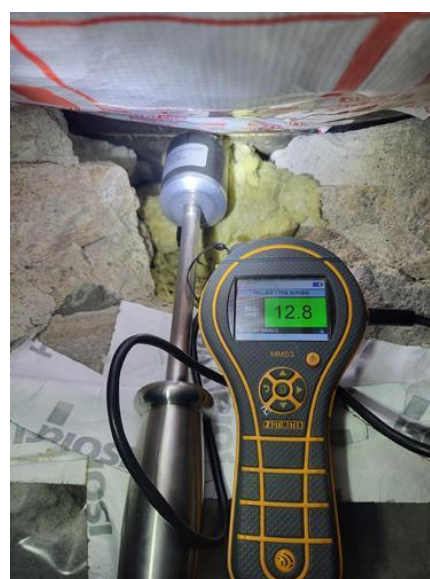
Det er gjort fuktmålinger i med pigg i treverk med egnet instrument (protimeter). Det ble ingensteder målt forhøyde verdier. (vektprosent under 16). Målingen gir kun et øyeblikksbilde av forholdene og kan endre seg med årstider, fukt- og temperaturforhold.

Krypekjeller - [Fuktmålinger i krypkjeller, verdier under 16 vektprosent.]
