Tilstandsrapport

Boligbygg med flere boenheter

Pellygata 8, 1706 SARPSBORG

Oppdragsnr.: 13794-2044

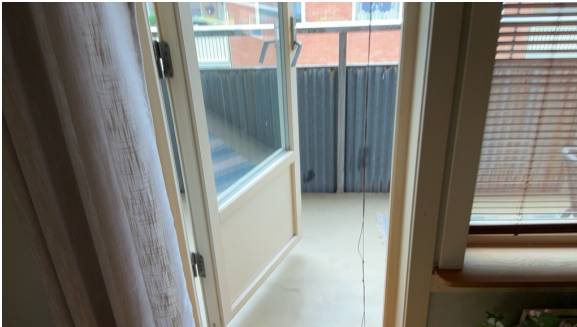
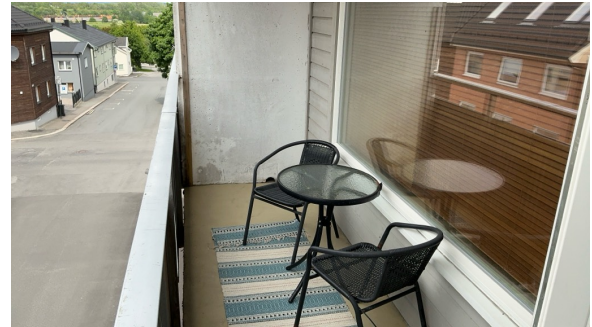
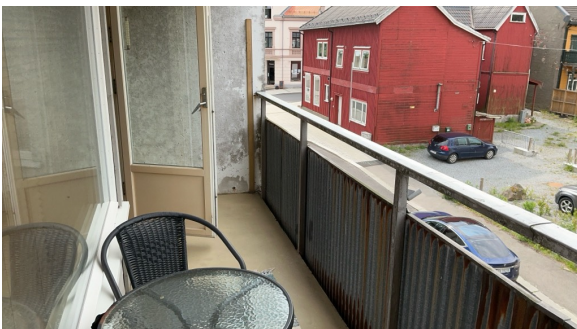
TG 2 Balkonger, terrasser og rom under balkonger

- Mer enn halvparten av forventet brukstid er passert på tettesjikt/membran.

Bruksslitasje i betongen vurderes som kosmetisk og uten konstruktiv betydning per i dag.

Ingen tiltak vurderes som nødvendige utover vanlig vedlikehold og observasjon av betongflater over tid.

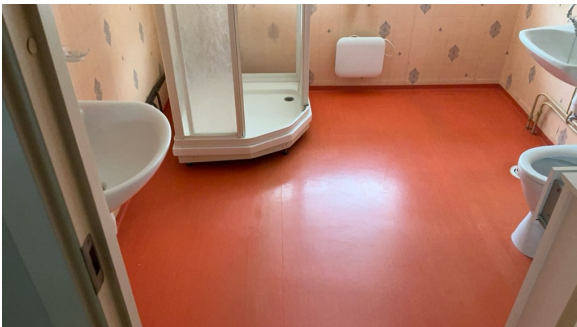
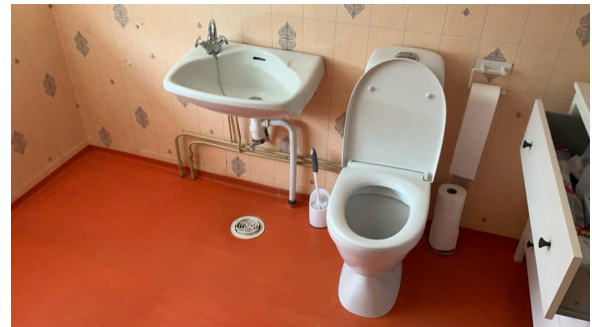
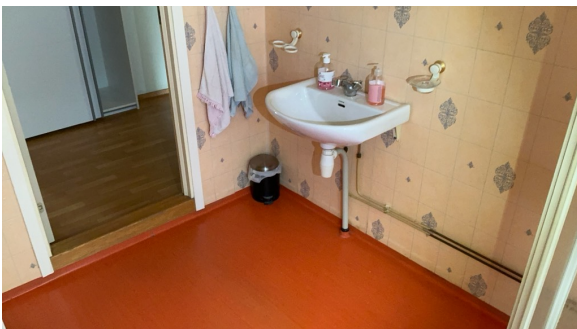
TG 3 Generell

- Våtrommet må oppgraderes for å tåle normal bruk etter dagens krav.

Det er registrert misfarging i himling, som skyldes varme fra stråleovn.

- Våtrommet må totalrenoveres. Alle forhold med tettesjikt, våtsone, sluk m.m. må dokumenteres.
- Manglende oppgradering av våtrommet medfører høy risiko for at konstruksjonene ikke vil tåle vanlig bruk av vann eller lekkasjer. Selv om det er dusjkabinett, er det fortsatt en betydelig risiko for at våtrommets konstruksjoner ikke tåler lekkasjer. Dette kan føre til fuktskader på tilstøtende konstruksjoner.

Kostnadsestimat: 200 000 - 500 000

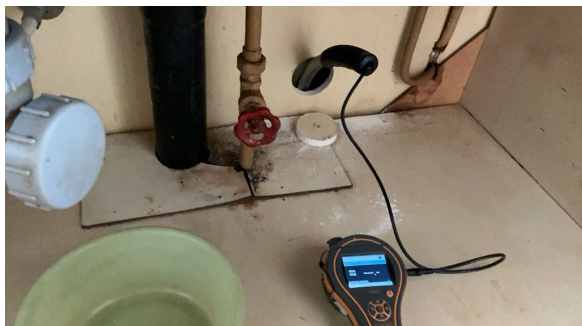
TG 0 Tilliggende konstruksjoner våtrom

Hulltaking er foretatt uten å påvise unormale forhold. Hulltaking er ikke foretatt bak dusjbatteri, da det ikke er fysisk mulig pga. tilliggende konstruksjoner. Sted for hulltaking gir begrenset eller lite informasjon om badets tilstand. Målingene gir kun en indikasjon, og må ikke oppfattes som en garanti. Basert på våtrommets alder, slitasjegrاد og registrerte avvik er det viktig å belyse at konstruksjonen har fuktrisiko.

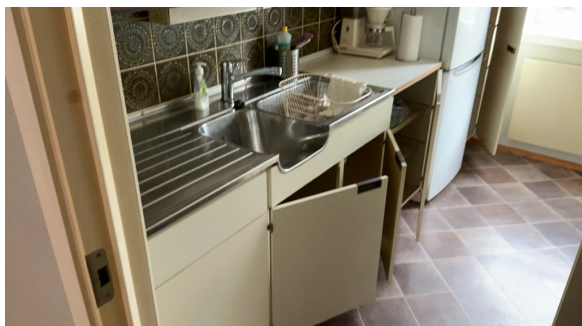
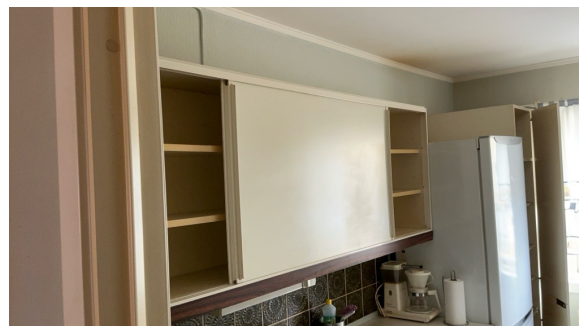
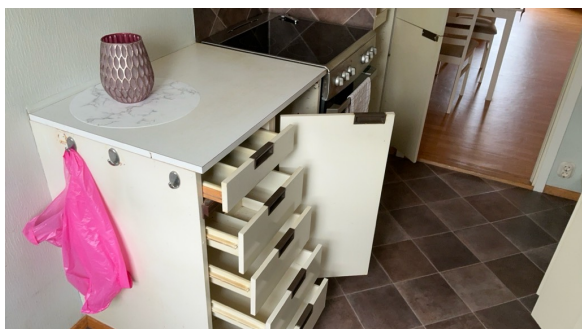
TG 2 Overflater og innredning

- Kjøkkeninnredningen er av eldre dato, og den mangler bruksfunksjoner/løsninger som er forventet på et kjøkken.

- Det er påregnelig med utskiftning/utbedringer av kjøkkeninnredningen.

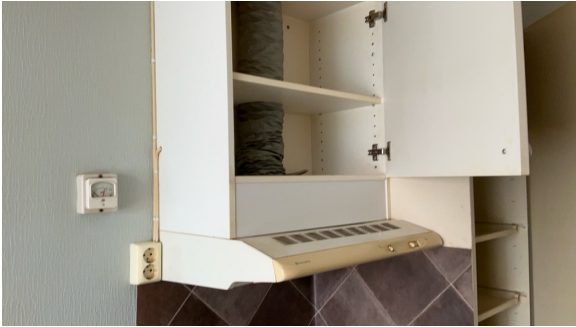
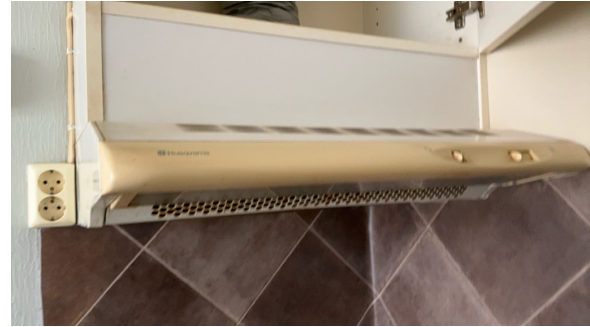
TG 2 Avtrekk

Elde og bruksslitasje.

Moden for utskifting

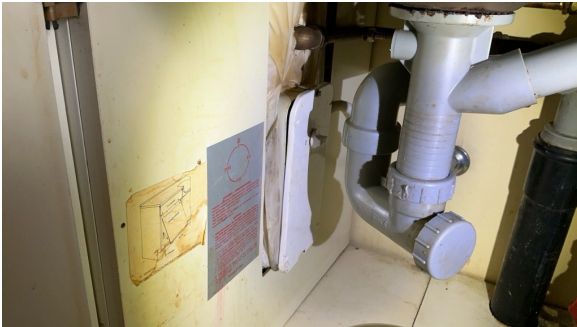
TG 2 Varmtvannstank

Etter ca. 20 år i tro tjeneste er de fleste varmtvannstanker klare for å pensjoneres, og du bør se deg om etter en ny. Selv om den gamle berederen fortsatt fungerer, er det greit å være klar over at nye beredere både varmer opp vannet langt mer energieffektivt, og er mye bedre isolert, slik at de også holder bedre på varmen. Du vil altså bruke mindre strøm med ny bereder. Gamle beredere står også for en god del vannskader rundt omkring, og det kan være lurt å ligge litt i forkant, og ikke vente med å skifte til vannskadene er et faktum.
