# Tilstandsrapport

Risikovurdering for Anticimex boligselgerforsikring

Kambetjønn 12  
3880 DALEN  
Gnr./Bnr.: 123/45  
Tokke kommune

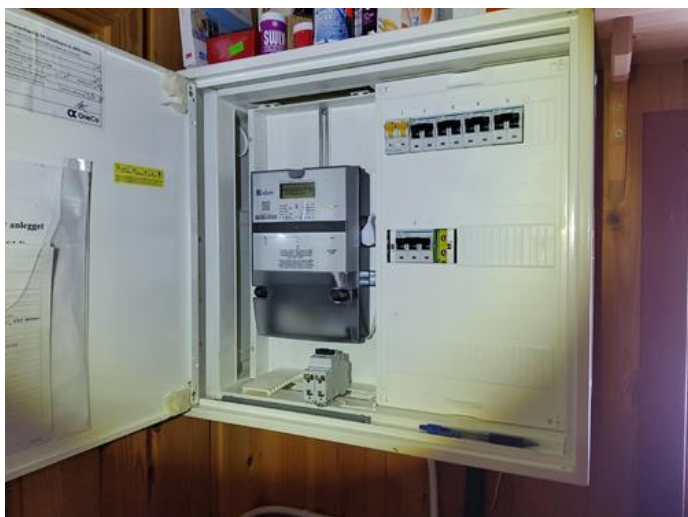
Elektrisk anlegg - [Sikringsskap]

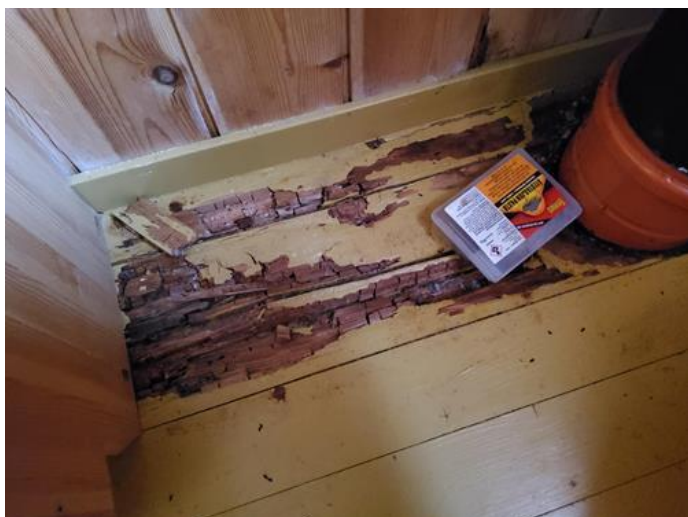
| | TG 3 | Overflater gulv | Det ble registrert fuktmerker på gulv flere steder. Fuktmåling med pigg i treverk viser forhøyede verdier.<br><br>Omfattende råteskader registrert på gulv i toalettrom. Råteskader observert i bjelkelag ved luke i gulv på kjøkken. Observasjoner kan sees i sammenheng med punkt "Krypekjeller" og punkt "Drenering".<br>Det vurderes at det er høy risiko for skjulte skader.<br>Tiltak bør påregnes.<br>Sjablongmessig prisanslag: kr 50 000 - 100 000 |

Overflater gulv - [Råteskader gulv på toalettrom]

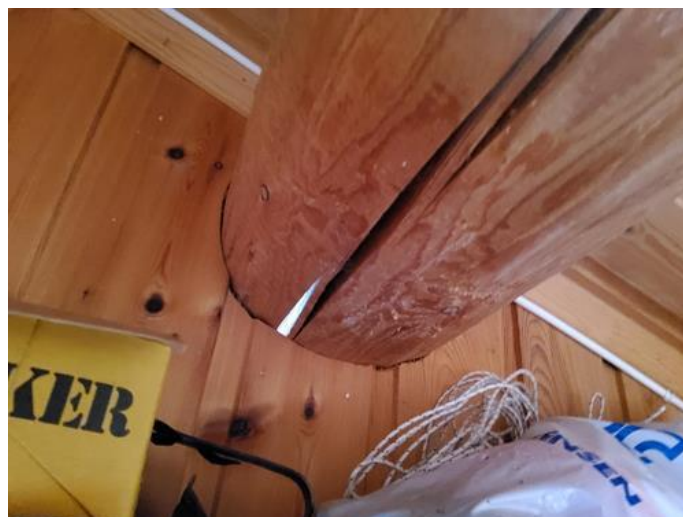
| | | Overflater himling | Fuktmerker og soppdannelser registrert i himling på soverom. Fuktmåling med pigg i treverk viser forhøyede verdier. Årsak kan skyldes taklekkasje. Konstruksjonen er lukket, og det er risiko for skjulte skader.<br><br>Det registrers sprekker i dragere. Forholdet kan blant annet medføre luft og varmelekkasje.<br><br>Tiltak bør påregnes. |

Overflater himling - [Sprekker i drager]

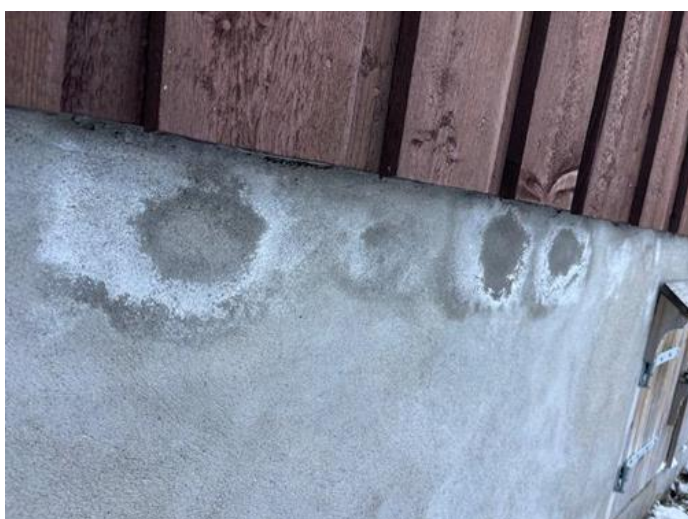
Det kan ikke verifiseres at hele grunnmuren har utvendig fuktsperre. Forholdet øker faren for fuktvandring i konstruksjoner under bakkenivå.  
Synlige del av grunnmurens utvendige fuktsperre er ikke avsluttet med beslag/topplst.

Drenering - [Fuktmerker på grunnmur]

Ytterligere undersøkelser for å avdekke skadeårsak/-omfang og tiltak bør påregnes.  
Sjablommessig prisanslag: kr 100 000 - 300 000

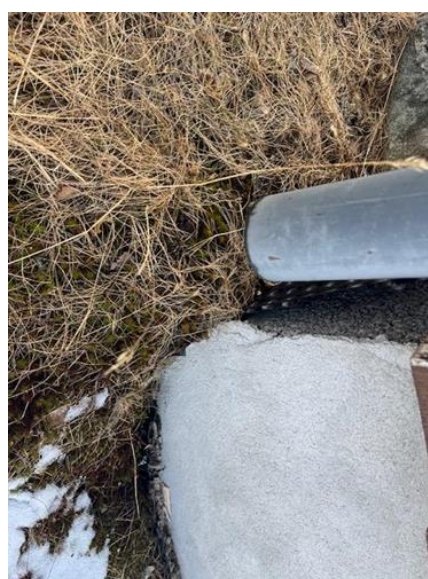
Forøvrig er det mangelfull bortledning av takvann og stedvis terrengfall mot grunnmur.

Drenering - [Mangelfull bortledning av takvann]

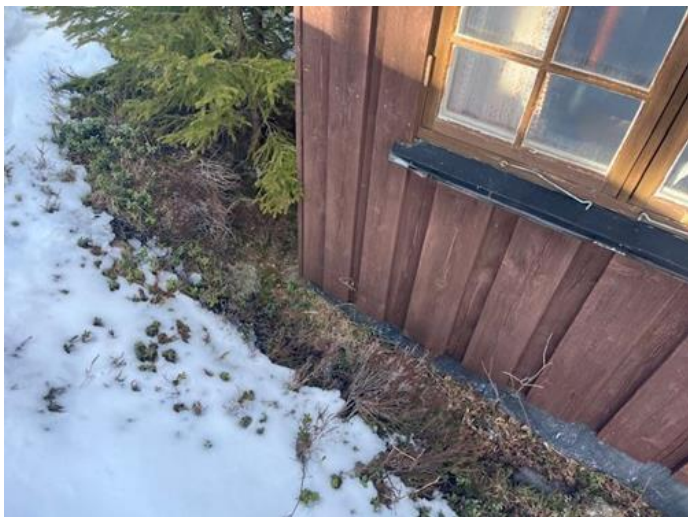
*Drenering - [Terrengfall mot grunnmur]*

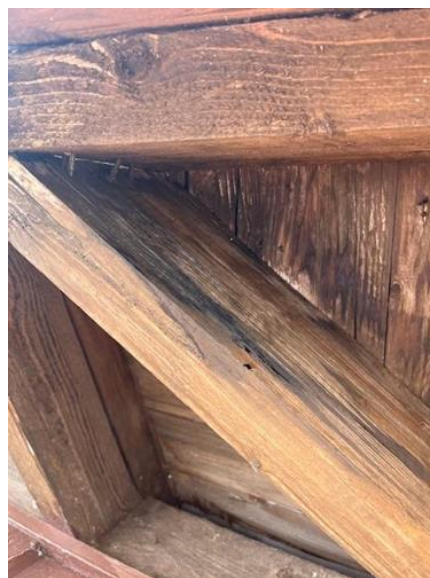
Taktekkingen inkludert, takrenner, beslag og vindskier bærer preg av høy alder og høy slitasje.  
Det ble blant annet registrert fuktmerker og forhøydete fuktverdier på soverom, tegn til lekkasje ved lufterledningen til snurretoalett og stedvise råteskader i undertak på takutsikk som tilsier taklekkasjer/funksjonssvikt.  
Råteskader på deler av vindskier/israfter og forkantbord.  
Takrenner/nedløp har skader/mangler stedvis.

*Kommentar - [Råteskader i undertak]*

Taktekking med tilhørende utstyr bør fornyes, skader bør utbedres.  
Sjablommessig prisanslag: kr 100 000 - 300 000

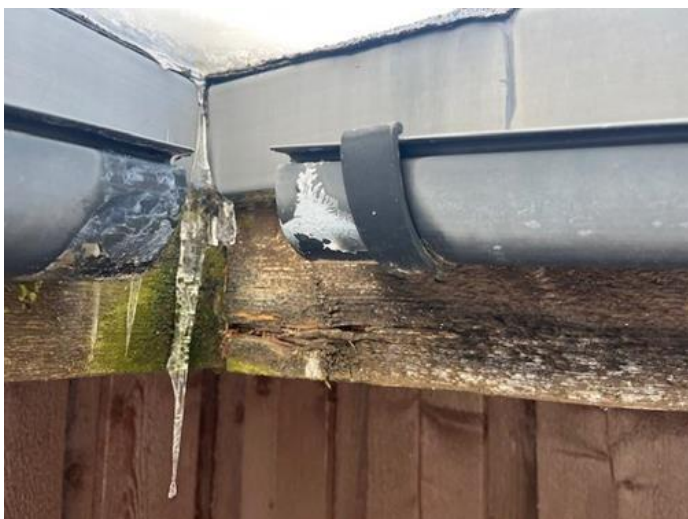
*Kommentar - [Eksempel på skader takrenner/forkantbord]*

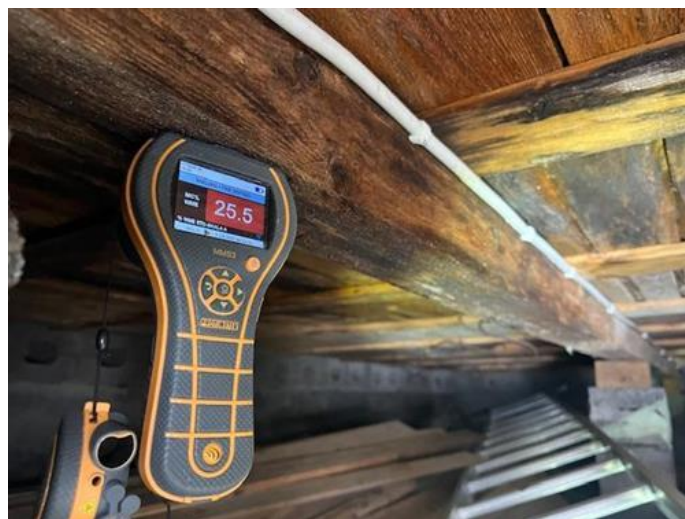
| TG 3 | Helhetsvurdering | <p>Det er observert fuktproblematikk med påfølgende soppdannelser og råteskader i krypekjelleren. Vekprosent i stubbloft/bjelkelag eksempelvis målt til over 20%. Krypekjelleren har mangelfull ventilering, og det er ikke etablert fuktsperre på grunn.</p> <p>Det er stedvis terrengfall mot grunnmur noe som øker fuktbelastningen på grunnmuren og krypekjelleren.</p> <p>Deler av krypekjelleren har ingen inspeksjonsmulighet. Konstruksjonen har erfaringsmessig vist seg skadeutsatt og derfor med høy risiko. Det anbefales sterkt å etablere inspeksjonsmulighet for å kunne besiktige arealet. Lukkede konstruksjoner, som deler av bjelkelag samt bunnsviller er ikke tilgjengelig for inspeksjon.</p> <p>Se også punkt "Øvrige rom- Overflate gulv".</p> <p>Det vurderes at det er høy risiko for skjulte skader.</p> <p>Fukt bør stoppes og skader bør utbedres.</p> <p>Sjablongmessig prisanslag: kr 50 000 - 100 000</p> |

*Helhetsvurdering - [Fuktmåling i krypekjeller]*

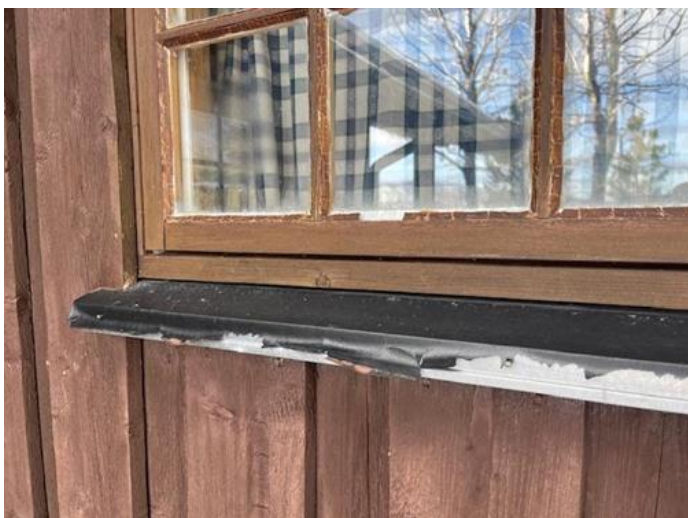
*Beskrivelse - [Slitasje]*
