# Tilstandsrapport

Tomannsbolig

Tordiveiveien 41, 3172 VEAR

Rapportdato: 10.05.2026

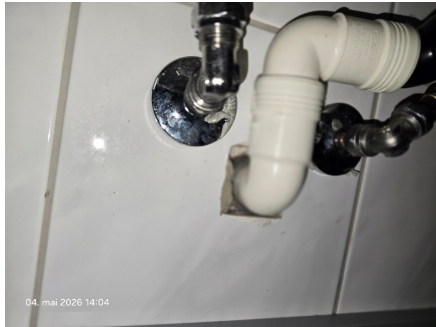
Overflater begynner å få noe alder, og har ikke dagens krav til vanntetting. Det kan derfor bli behov for tiltak på sikt pga alder og nevnte forhold om det blir vannsøl på vegger.

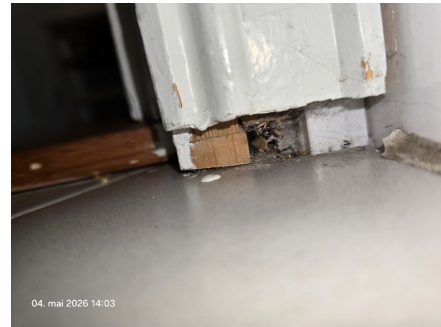
### TG 2 Overflater Gulv

Det er ikke synlig membran opp på vann og avløpsrør til vaskemaskin eller ved dørterskel.  
Fliser har noe sår/skader i overflate.

Rommet fungerer med dette avviket under vanlig bruk, men ved en evt vannutstrømning i rommet kan vann komme ut ved rør/terskel og det kan bli en fukt/vannskade.

Tetting rundt rør og dør vil gjøre forholdet noe bedre sikret mot vanninntrekk.

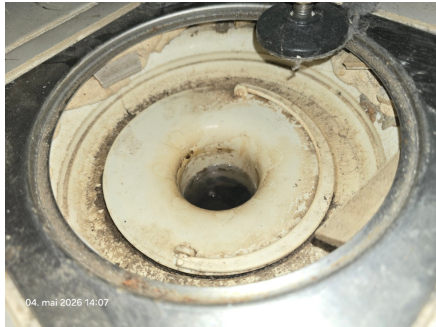
### TG 2 Sluk, membran og tettesjikt

- Usikker løsning rundt klemring gir økt risiko for at vann kan trenge ned mellom membranen og sluket. Dette kan føre til lekkasje og fuktskader i underliggende konstruksjoner over tid.

Viktig at sluk renses regelmessig slik at vann renner godt unna og ikke stiger opp i sluk og ut over gulvet pga usikker utførelse i sluk og at det ikke er oppkant på membran ved dørterskel.
