Tilstandsrapport

Smedkåsa 4
3830 ULEFOSS
Gnr./Bnr.: 11/260
Seksjonsnr. : 2
Nome kommune

Befaringsdato: 15.04.2025

Anticimex AS

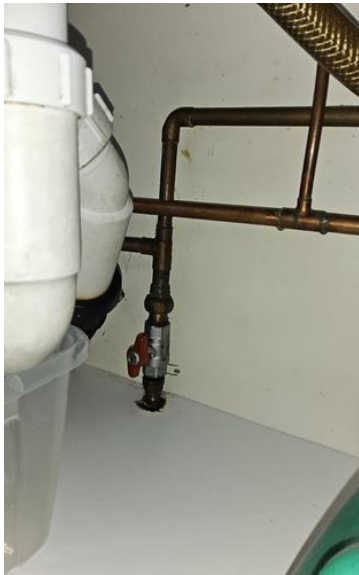
Hovedstoppekran - [Hovedstoppekran.]
