# Tilstandsrapport

levert av Anticimex AS

Brekkegrendvegen 76  
3805 BØ I TELEMARK  
Gnr./Bnr.: 12/19  
Seljord kommune

Befaringsdato: 25.06.2025

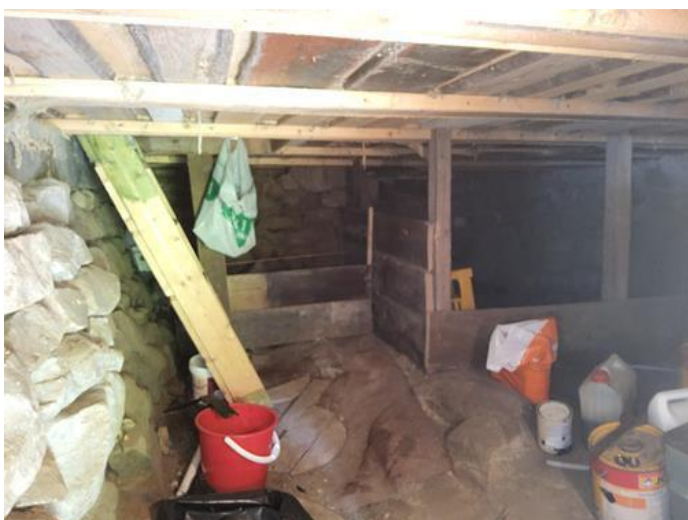
*Krypekjeller - [Krypekjeller.]*

| TG 2 | Innvendig inspeksjon | <p>Det er satt opp stedvis provisoriske understøttelser i krypekjelleren. Fare for svikt/skjevheter i ovenpåliggende konstruksjon. Krever oppfølging med jevnlig ettersyn.</p> <p>Det er ikke etablert fuktsperre mot grunn. Det er økt risiko for skader som følge av oppfukting fra grunnen, oppfølging med jevnlig ettersyn anbefales slik at eventuelle tiltak kan iverksettes ved behov.</p> <p>Deler av krypekjelleren er ikke tilgjengelig for inspeksjon og undersøkelser og følgelig kan det ikke sies noe om eksakt tilstand i denne delen.. Det anbefales å etablere tilstrekkelig tilkomst slik at en fullverdig inspeksjon kan foretaes.</p> <p>Det nevnes spesielt at konstruksjonen med krypkjellere erfaringsmessig er en risikokonstruksjon med tanke på fuktrelaterte skader og krever oppfølging med jevnlig ettersyn slik at eventuelle tiltak kan iverksettes dersom behov. Dersom det er skjulte skader er disse ofte kostnadsdrivende og utbedre.</p> <p>Det opplyses i tillegg av selger at det kommer inn skadedyr (mus) i krypkjelleren. Eventuelt aktivitetsnivå og omfang er ikke kjent. Skjulte skader kan ikke utelukkes som følge av dette. Krever oppfølging med jevnlig ettersyn slik at tiltak kan iverksettes ved behov.</p> <p>Stedvise riss/sprekker i grunnmuren observert. Årsak er ikke kjent. Krever oppfølging med jevnlig ettersyn.</p> |

Krypekjelleren har marginal inspeksjonsmulighet og derfor ikke forsvarlig kontrollert. Vurderinger kun foretatt fra luke med de begrensninger det innebærer. Konstruksjonen med krypkjellere har erfaringsmessig vist seg skadeutsatt og derfor med høy risiko og krever derfor oppfølging med jevnlig ettersyn slik at eventuelle tiltak kan iverksettes ved behov.

Det ble påvist befaringsstidspunktet observert tegn til aktivitet av skadedyr i krypkjelleren. Eventuelt omfang og aktivitetsnivå er ikke kjent. Skjulte skader kan ikke utelukkes som følge av dette. Krever oppfølging med jevnlig ettersyn slik at tiltak kan iverksettes ved behov.
