# Tilstandsrapport

Enebolig

Skotbuveien 103, 1409 SKOTBU

Befaringsdato: 07.01.2026

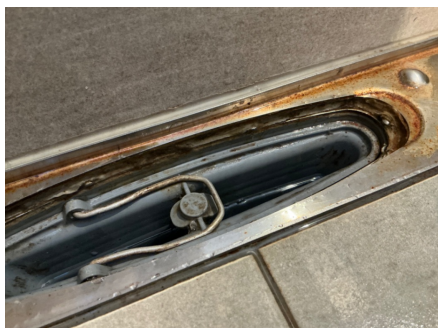
Det er plastsluk og smøremembran med ukjent utførelse. Membran er synlig i sluket.
