# Tilstandsrapport

Enebolig

Hagastuveien 28, 1734 HAFSLUNDSØY

Befaringsdato: 18.05.2026

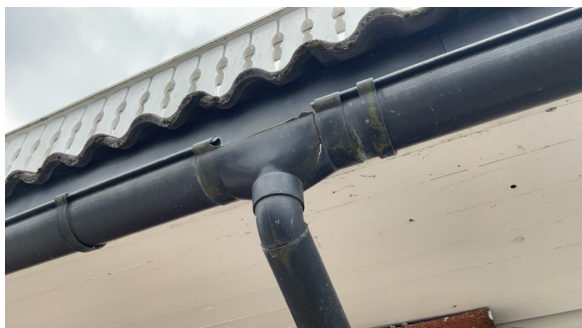
- Det mangler snøfangere på hele eller deler av taket, men det var ikke krav om dette på byggemeldingstidspunktet.
- Mer enn halvparten av forventet brukstid er passert på renner/nedløp/beslag.
- Takrenner har punktvis lekkasjer.

Sprekk i takrenne

- Lokal utbedring må utføres.

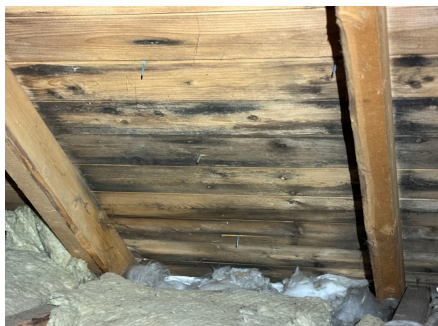
- Det er avvik:
- Undertaket er misfarget.

Svertesopp på undertaket skyldes vanligvis høy luftfuktighet og utilstrekkelig ventilasjon. Dette indikerer ugunstige fuktforhold, som over tid kan føre til muggvekst og skader på treverk.

Undertaket er misfarget.

Det anbefales å bedre ventilasjonen i takkonstruksjonen, kontrollere eventuell luftlekkasje fra innvendige rom, og vurdere lokal utbedring. Videre bør årsaken til fuktbelastningen kartlegges for å hindre videre vekst.

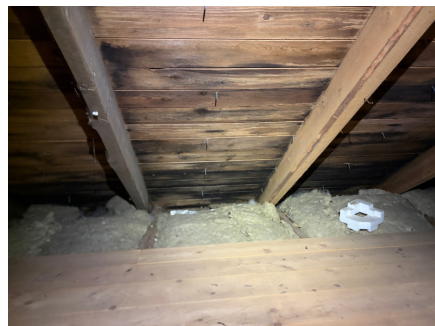
Det ga ikke indikasjon på fukt på befaringsdato

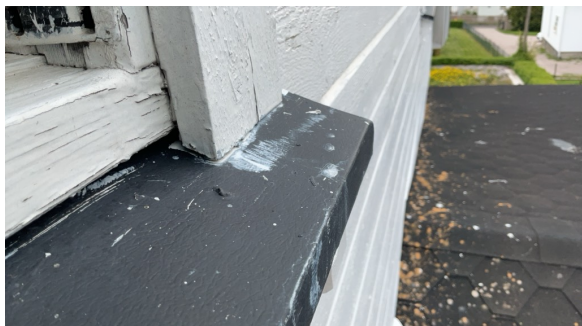
- Det er påvist avvik rundt innsetningsdetaljer.
- Det er avvik:

Vindusomramming står i kontakt med underbeslaget.

Det anbefales å etablere klaring mellom beslag og treverk. Dette reduserer oppsug og forlenger levetiden. Fukt som suges opp i endevend og omramming øker risikoen for oppsprekking, råte og redusert levetid på kledningsdetaljer. Dette kan gi behov for utskifting tidligere enn normalt.

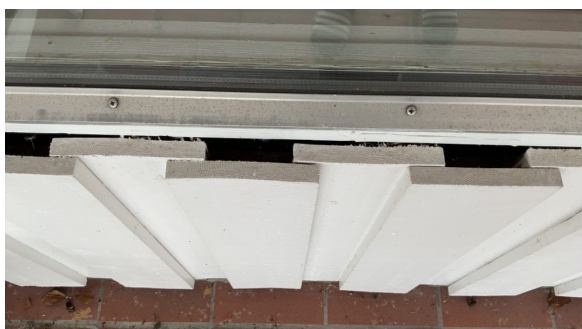
Det er påvist avvik rundt innsettsdetaljer.

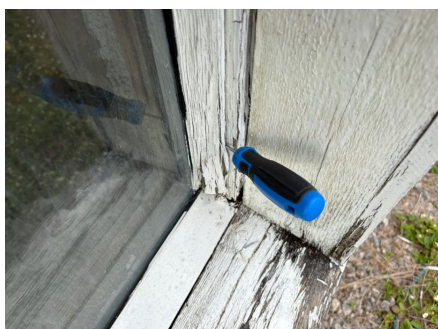
- Det er påvist avvik rundt innsettsdetaljer.
- Det er påvist vinduer med fukt/råteskader.

Råteskadet vindu

- Vinduer med råteskader må erstattes med nye.

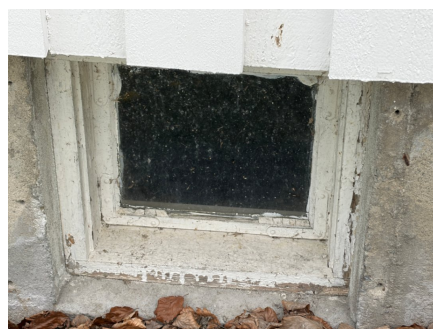
Vindu fra byggeår

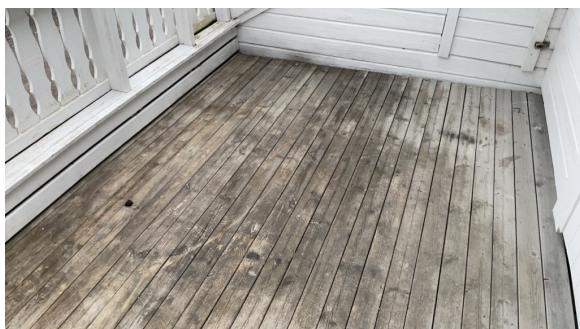
Balkong 2. etg

- Det er påvist fukt-/råteskader i konstruksjonen.
- Mer enn halvparten av forventet brukstid er passert på tettesjikt/membran.

- Råteskadede konstruksjoner må skiftes ut.
- Tidspunkt for utskiftning av tettesjikt/membran nærmer seg ut ifra alder på dagens tekking.

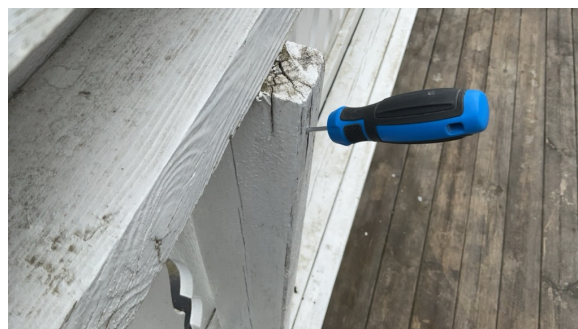
Råte i rekkverk

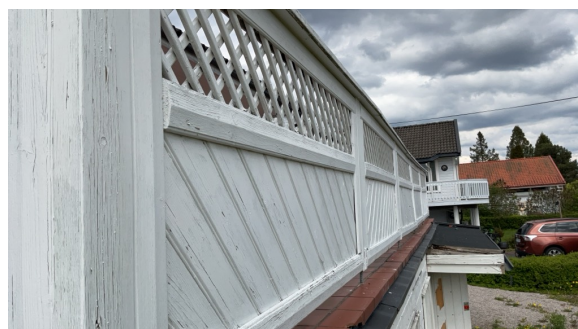
Det er etterslep på vedlikehold

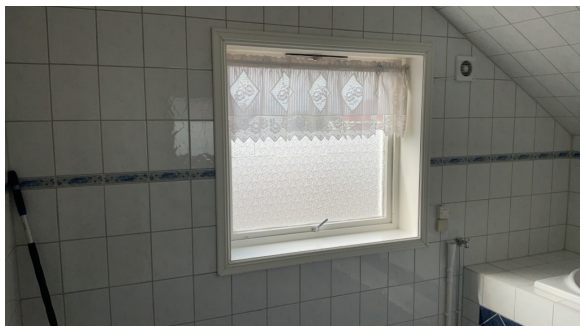
- Det er påvist sprekker i fliser.
- Det er vindu/dør med ikke fuktbestandige materialer i våtsonen (ved vask, dusj, badekar, osv.), løsningen eller byggematerialet er uegnet.

Vindu i våtsone

- Uegnede materialer må fuktbeskyttes/utskiftes.
- Fliser må skiftes.

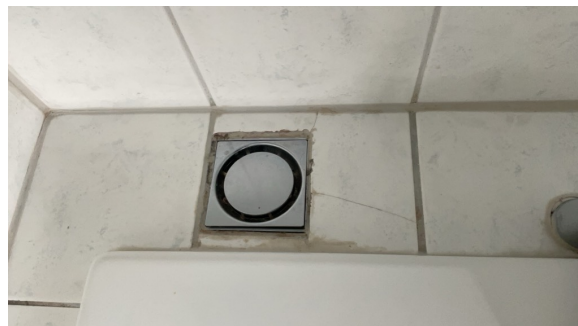
Sprekk i flis

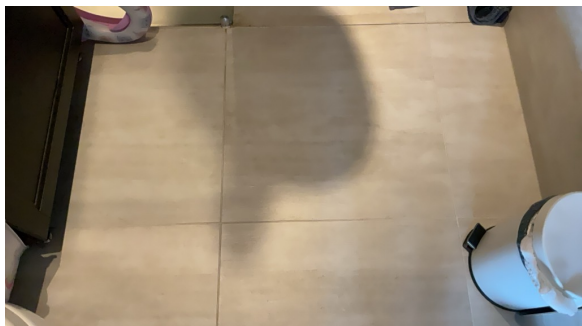
- Det er påvist at noen fliser har bom (hulrom under).
- Det er påvist avvik i fuger.
- Svertesopp er registrert

Mykfug i dusjsone har løsnet

Fuger i overgang vegg/gulv må utbedres i dusjsone.

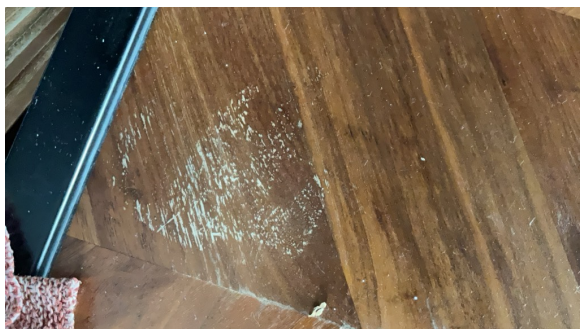
Slitemerker på benkeplate

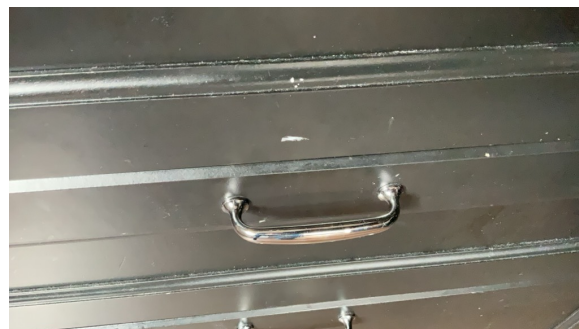
Merker på skapdør
