# Hagastuveien 28

# Tilstandsrapport

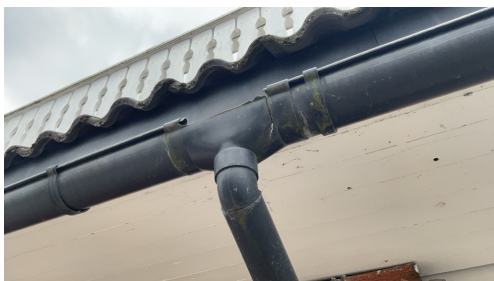
Sprekk i takrenne

- Lokal utbedring må utføres.

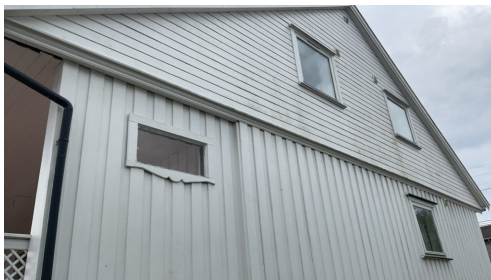
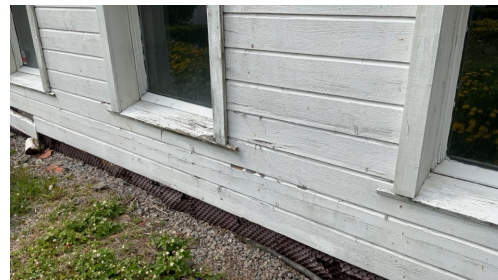
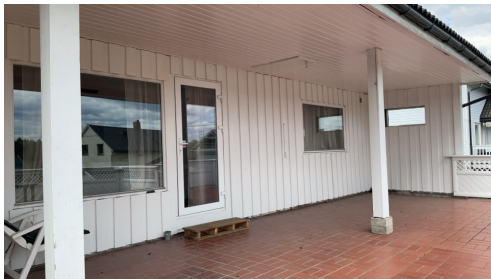
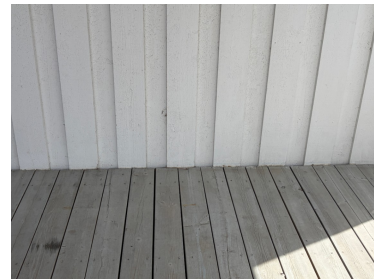
## TG 2 Veggkonstruksjon

- Det er ingen eller liten lufting i nedre kant av kledning mot grunnmur.
- Det er påvist spredte råteskader i bordkledningen.

- Råteskader i bordkledningen kan fortsette å utvikle seg både i tilliggende bordkledning og til bakenforliggende veggkonstruksjon, dersom en ikke foretar tiltak.
- Det bør foretas tiltak for å bedre lufting av kledningen.
- Råteskadet trekledning må skiftes ut.
- Uten tilstrekkelig lufting bak bordkledningen kan fuktighet som trenger inn bak bordene eller gjennom veggen innenfra ikke tørke opp. Dette skaper ideelle forhold for råtesopp og muggvekst.

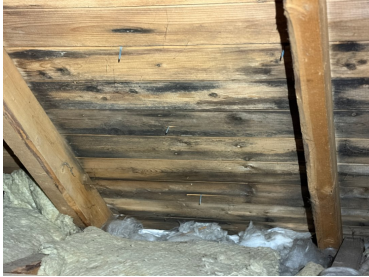
- Det er avvik:
- Undertaket er misfarget.
- Det er registrert tegn til mus eller rotte aktivitet på loftet, herunder ekskrementer og/eller gnagespor. Skadeomfanget vurderes som begrenset.

Undertaket er misfarget.

- Svertesopp på undertaket skyldes vanligvis høy luftfuktighet og utilstrekkelig ventilasjon. Dette indikerer ugunstige fuktforhold, som over tid kan føre til muggvekst og skader på treverk. Det anbefales å bedre ventilasjonen i takkonstruksjonen, kontrollere eventuell luftlekkasje fra innvendige rom, og vurdere lokal utbedring. Videre bør årsaken til fuktbelastningen kartlegges for å hindre videre vekst. Mus og rotteaktivitet kan over tid medføre skade på isolasjon, elektriske kabler og bygningsdeler, samt gi lukt og hygieniske utfordringer. Tiltak for fjerning og forebygging anbefales.

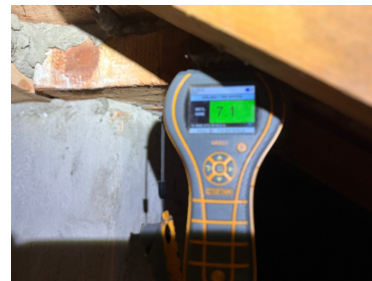
Det ga ikke indikasjon på fukt på befæringsdato

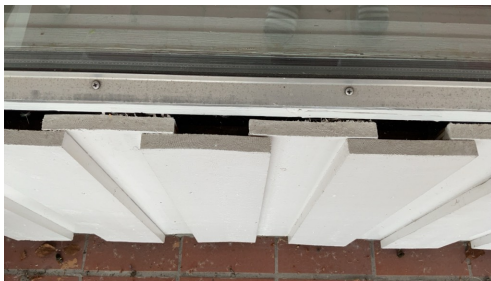
Vindusomramming står i kontakt med underbeslaget.

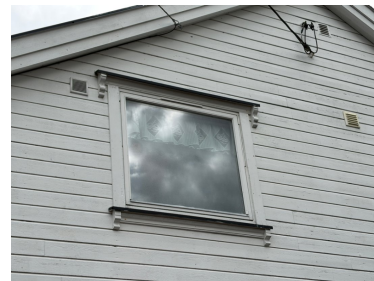
Det er påvist avvik rundt innsettsdetaljer.

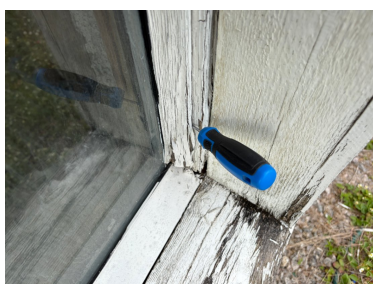
Feil utførelse på omramming

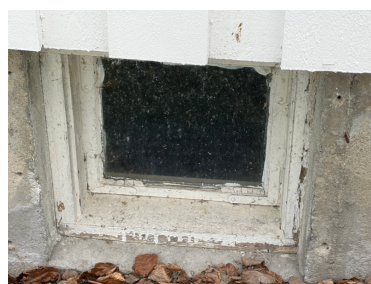
- Det er påvist avvik rundt innsettsdetaljer.
- Det er påvist vinduer med fukt/råteskader.
- Det er registrert manglende vedlikehold som kan redusere levetiden på konstruksjonsdelene.

Råteskadet vindu

- Vinduer med råteskader må erstattes med nye.
- Utfør vedlikehold av vinduer. Manglende vedlikehold kan over tid føre til redusert funksjon, trekk, fuktskader og forkortet levetid. Det anbefales å utbedre vedlikeholdet for å sikre vinduenes funksjon og levetid. Fukt som suges opp i endevind og omramming øker risikoen for oppsprekking, råte og redusert levetid på kledningsdetaljer. Dette kan gi behov for utskifting tidligere enn normalt. Monteringsfugen mellom bunnkarmen og vegg er spesielt utsatt for værpåkjenning. Under vinduet bør det derfor monteres et beslag eller en plate som beskytter vegg nedenfor mot vanninntrengning. Hvis vinduet ligger utsatt til for slagregn, er det helt nødvendig å montere sålbenkbeslag. Det anbefales å etablere klaring mellom beslag og treverk. Dette reduserer oppsug og forlenger levetiden.

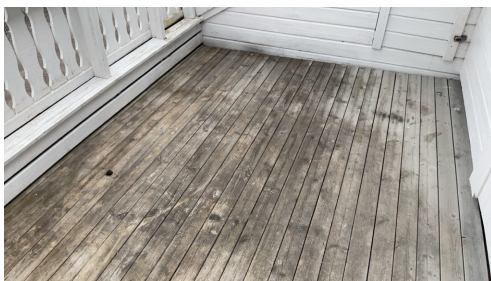
- Det er påvist fukt-/råteskader i konstruksjonen.
- Mer enn halvparten av forventet brukstid er passert på tettesjikt/membran.
- Det er registrert råte i rekkverk på balkong i 2. etasje. Det er etterslep på vedlikehold av overflater.

Balkong 2. etg

- Råteskadede konstruksjoner må skiftes ut.
- Tidspunkt for utskiftning av tettesjikt/membran nærmer seg ut ifra alder på dagens tekking.
- Terrassebord har stor risiko for fuktpåkjenning fra regnsprut, snøsmelting etc. Viktig med overflatebehandling og vedlikehold.

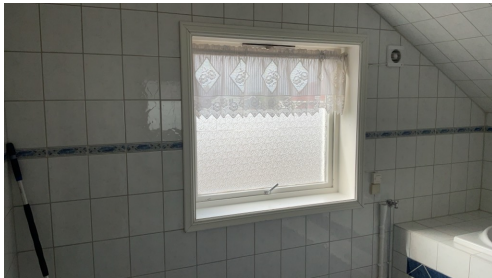
Vindu i våtsone

- Uegnede materialer må fuktbeskyttes/utskiftes.
- Fliser må skiftes.

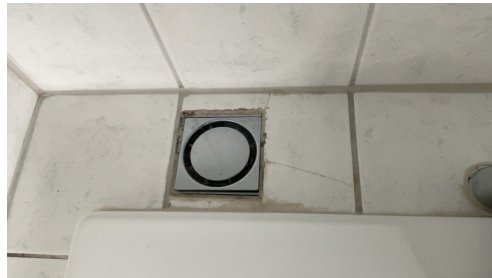
- Det er påvist sprekker i fliser.
- Det er vindu/dør med ikke fuktbestandige materialer i våtsonen (ved vask, dusj, badekar, osv.), løsningen eller byggematerialet er uegnet.

Sprekk i flis

- Uegnede materialer må fuktbeskyttes/utskiftes.
- Fliser må skiftes.

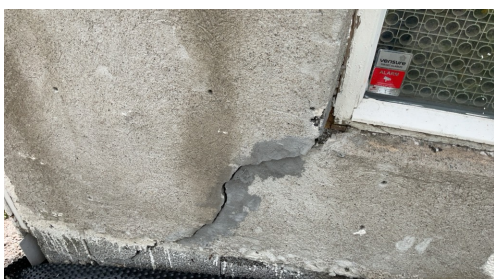
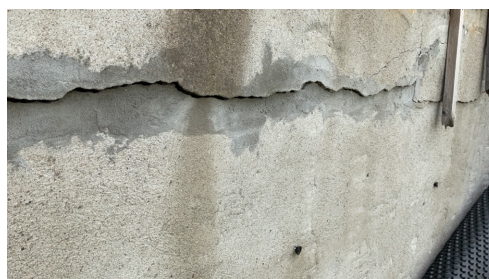
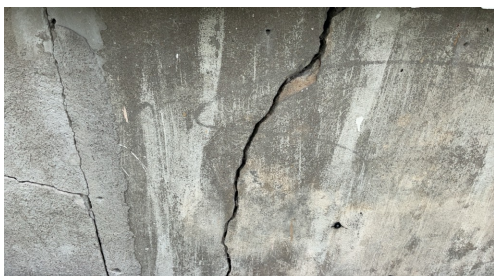
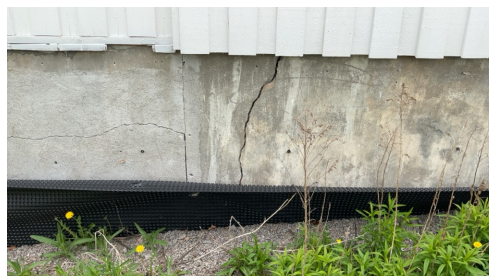
- Det er registrert skråriss som er symptom på setninger.
- Grunnmuren har sprekke-dannelser.
- Der er montert provisoriske understøttelser i garasjen for å avlaste grunnmur.

Følg med på eventuell videre utvikling. Det anbefales å kontrollere grunnmuren nærmere. Der sprekker og eventuelle åpninger er mest fremtredende, bør det vurderes lokal utbedring i form av fuging og tetting.
