# Tilstandsrapport

3-roms leilighet i 3. Etasje

St. Nikolas-gate 22, 1707 SARPSBORG

Befaringsdato: 23.04.2026

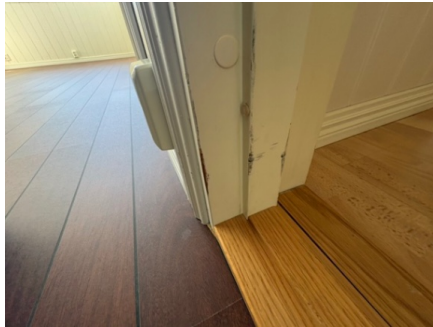
## **TG 2** Etasjeskille/gulv mot grunn

Det ble registrert avvik utover gjeldende standard.  
Lokale skjevheter kan forekomme.

- Det er målt høydeforskjell på mellom 15-30 mm gjennom hele rommet. Tilstandsgrad 2 gis med bakgrunn i standardens krav til godkjente måleavvik.

Det er målt høydeforskjell på mellom 15 mm gjennom flere rom.  
Tilstandsgrad 2 gis med bakgrunn i standardens krav til godkjente måleavvik.

Det ble målt planavvik utover gjeldende standard på 15 mm gjennom hele rommet

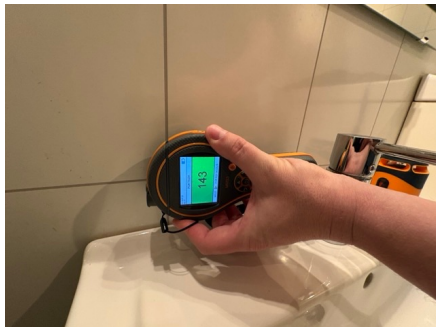
## 3. ETASJE > BAD/WC

- AVVIK:**  
Baderommets underliggende hovedkonstruksjoner har oversteget forventet teknisk levetid på 20 år.
- Konsekvens:**  
Når underliggende konstruksjoner i våtrom har oversteget forventet levetid, øker usikkerheten knyttet til videre funksjon og fuktsikkerhet. Selv om overflater kan fremstå som brukbare, kan skjulte konstruksjoner være mer utsatt for slitasje og fuktpåvirkning over tid.

- AVVIK:**  
Det er påvist at høydeforskjellen fra topp slukrist til gulv/synlig topp membran ved dørterskel er mindre enn anbefalt nivå. Høyden ble målt til ca. 2 mm.

- Konsekvens:**  
For liten høydeforskjell ved dørterskel gir redusert sikkerhet mot vann som kan renne ut av våtrommet ved vannsøl eller lekkasje. Dette kan over tid øke risikoen for fuktpåvirkning i tilstøtende rom, selv om det ikke er registrert skader ved befaring.

- AVVIK:**  
Krav til fall er ikke oppfylt og gulvet er tilnærmet flatt (har ikke motfall).
- Konsekvens:**  
Manglende fall kan føre til at vann ikke ledes mot sluk, men blir liggende på overflaten. Dette øker risikoen for fuktbelastning på overflater og tilstøtende konstruksjoner over tid.

- Det er påvist mangelfull/feil utførelse rundt rørgjennomføringer e.l. som gir fare for fukt i konstruksjonen i våtsone.
- Mer enn halvparten av forventet brukstid er passert på membranløsningen.

Når membran og sluk har passert forventet brukstid, øker sannsynligheten for svikt i tettesjiktet. Dette kan medføre lekkasjer til underliggende konstruksjoner og risiko for fuktskader over tid.

Utett tilslutning mellom membran og sluk gir økt risiko for at vann trenger ned i konstruksjonen. Dette kan føre til fuktskader i gulv og underliggende bygningsdeler over tid.

Det er påvist mangelfull/feil utførelse rundt rørgjennomføringer e.l. som gir fare for fukt i konstruksjonen i våtsone.

Mangelfull tetting rundt rørgjennomføringer øker risikoen for at vann trenger inn i konstruksjonen. Dette kan over tid føre til skjulte fuktskader og redusert levetid på bygningsdelene.

- Tiltak:**  
Det anbefales å være oppmerksom på tegn til fukt eller funksjonssvikt og følge opp med jevnlig kontroll. Ved større oppgraderinger eller ved påvist svikt bør en fornyelse av konstruksjonene vurderes i samsvar med gjeldende krav i TEK.

Det anbefales å planlegge for utskifting av membran og sluk. Tiltaket innebærer normalt rehabilitering av våtrommet for å sikre en løsning som oppfyller krav til fuktsikring i henhold til TEK17.

Det anbefales utbedring av tettesjikt og sluktilslutning. Tiltaket vil normalt innebære reparasjon eller utskifting av membran/vinylbelegg og korrekt montering mot sluk, slik at løsningen tilfredsstiller krav til fuktsikring i henhold til TEK17.

Det anbefales å utbedre tetting rundt rørgjennomføringer med godkjente løsninger. Arbeidet bør sikre tett overgang mellom rør og membran, slik at våtrommet oppfyller krav til fuktsikring i henhold til TEK17.

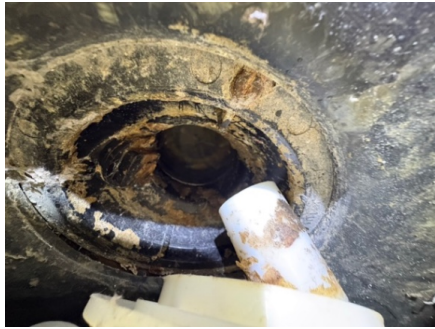
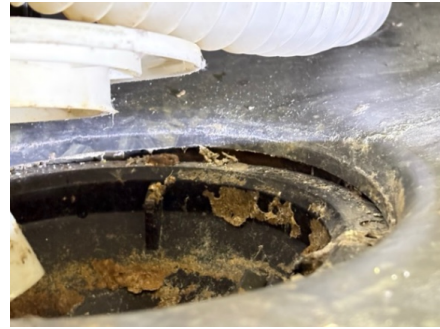
## 3. ETASJE > BAD/WC

Innredning har en del hakk/merker og svelleskader.

- Det er påvist skader på innredning.

Det er påvist fuktskjolder og svelling i skapinnredning.

Fuktskjolder og svelling indikerer at skapinnredningen har vært utsatt for fukt. Forholdet kan medføre redusert levetid og funksjon på berørte deler, og gir noe usikkerhet knyttet til fuktforholdene i området.

Det anbefales å følge opp fuktforholdene og sikre tilfredsstillende ventilasjon og bruk. Ved behov kan berørte deler av innredningen utbedres eller skiftes ut for å hindre videre utvikling.

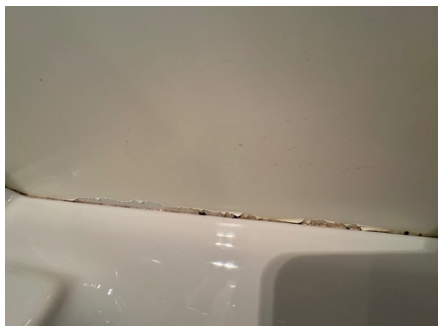
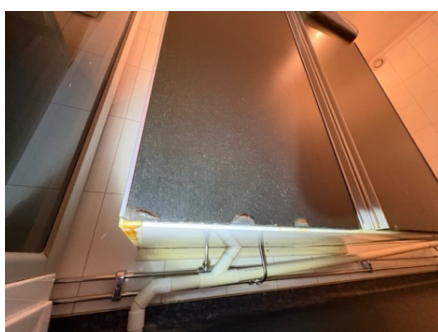
## 3. ETASJE > BAD/WC

Det er en del merker/hakk og svelleskader på benkeplate og kjøkkenfronter.

- Det er påvist skader på overflater/kjøkkeninnredning utover normal slitasjegrad.

Det er påvist fuktskjolder/hakk/skader på overflater.

Fuktskjolder indikerer tidligere eller pågående fuktpåvirkning. Forholdet gir usikkerhet knyttet til omfang og årsak, og kan over tid påvirke materialenes tilstand og overflatens funksjon, uten at det nødvendigvis foreligger aktive lekkasjer ved befaring.

Det anbefales å undersøke årsaken til fuktskjoldene nærmere. Dersom forholdet vurderes som avklart og tørt, kan lokale utbedringer av overflater utføres. Videre oppfølging bør tilpasses funnene og gjennomføres i tråd med gjeldende krav i TEK.

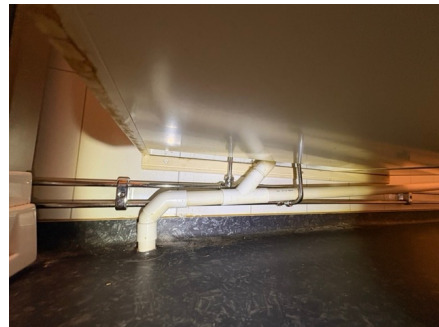
## TG.2 Avløpsrør

- Det er ikke behov for utbedringstiltak siden anlegget fungerer i dag, men ut ifra alder kan skader plutselig oppstå på eldre anlegg.
