Tilstandsrapport

Enebolig

Statsminister Kolstads vei 53, 1711
SARPSBORG

Befaringsdato: 23.03.2026

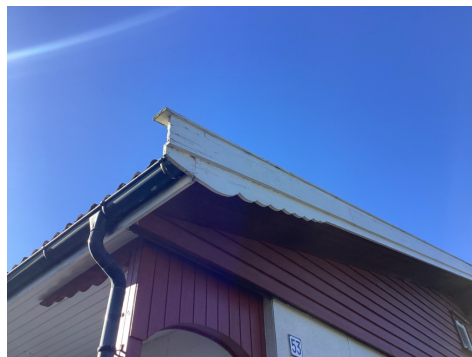
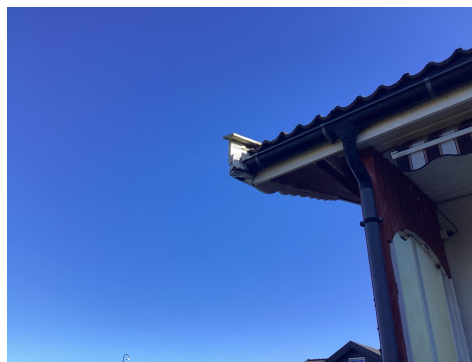
- Tidspunkt for utskiftning av takteking nærmer seg.
- Tidspunkt for utskiftning av undertak nærmer seg.

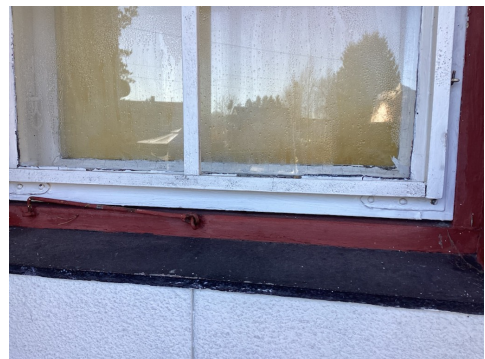
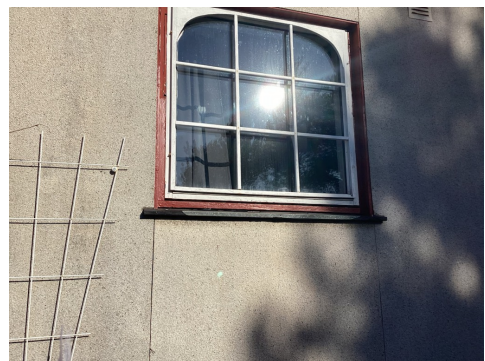
TG 2 Dører

Eldre dører har oppnådd forventet brukstid.
Tidspunktet for utskifting av dører og å sette på nytt vannbrett med beslag er der.

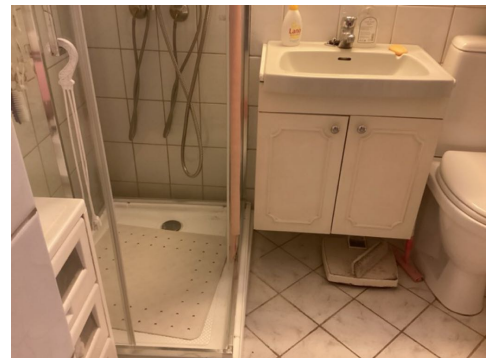
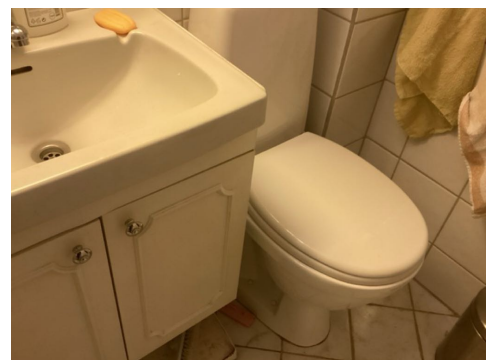
⚠ TG 3 Tilliggende konstruksjoner våtrom

Det er besikket og fukt malt under badet i kjeller himling.

Det har vært vannlekkasje fra badet og ned i kjeller.

Det er misfarging og råteskader i bord i himling under badet.

- Det må foretas tiltak for å lukke avviket.

Når våtrommet fornyes, må det påregnes å fjerne alle overflater med plater og fliser inn til mur/stender verk.

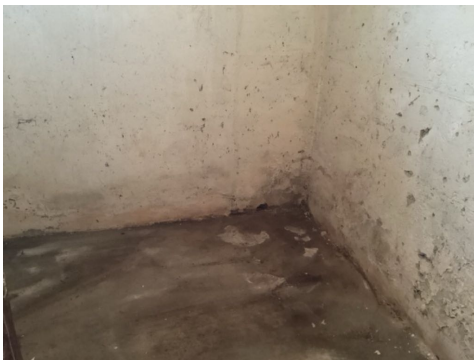
TG 2 Grunnmur og fundamenter

- Grunnmuren har sprekkdannelser.

Kontrollere ytterligere når kjeller er tømt, Hold grunnmur under kontroll. Gjør tiltak ved behov.

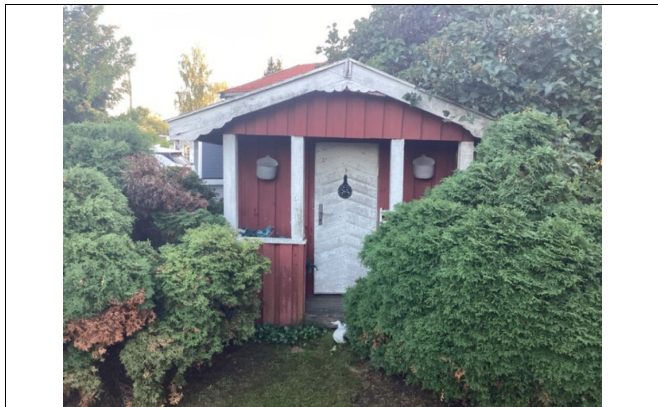
Lekestue fra rundt 1970 med enkel standard
