Tilstandsrapport

Enebolig

Fjæreveien 8, 1676 KRÅKERØY

Befaringsdato: 05.03.2026

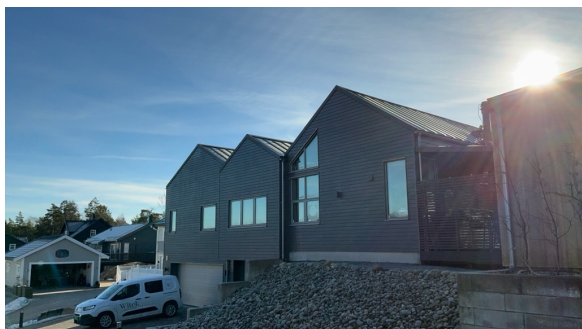
! TG 1 Taktekking

Taktekkingen er av stål/aluminiumsplater. Siden taket (takkonstruksjon, taktekking og skorstein) kun er observert fra bakkenivå, er vurderingen begrenset av dette. Det er ikke sikkerhetsmessig forsvarlig å bevege seg ut på taket eller observere fra stige. Selv om det ikke er avdekket skader under befaringen, betyr ikke dette at det ikke foreligger skader som en besiktigelse på taket kan avdekke. Vær oppmerksom på denne risikoen. En undersøkelse av taket kan utføres av en fagperson under tilstrekkelige sikkerhetsforhold.

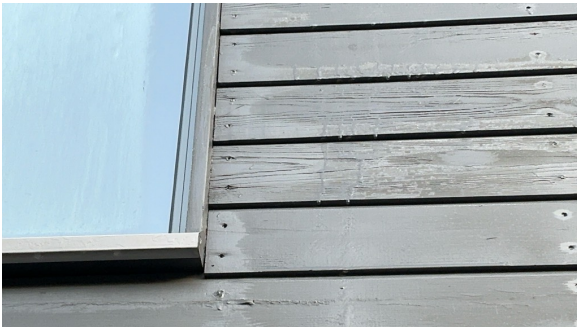
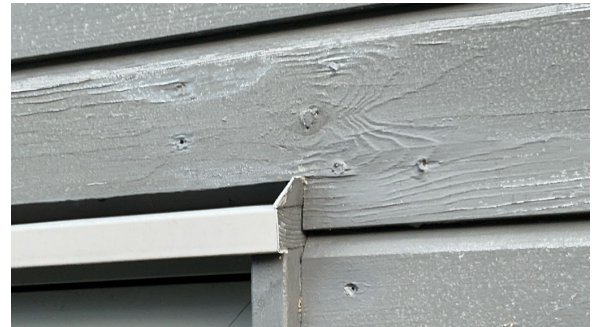
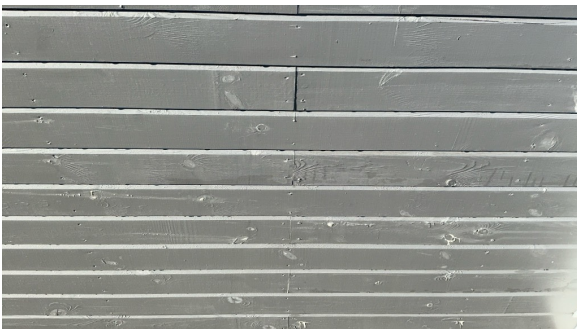
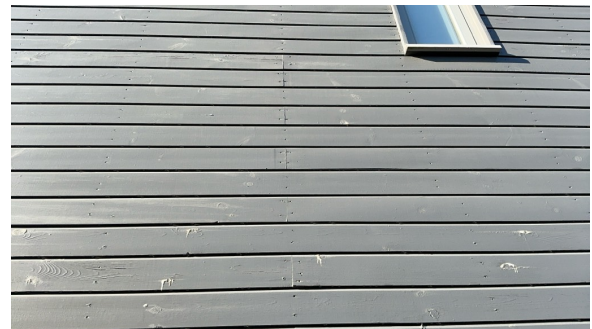
! TG 2 Veggkonstruksjon

Spikerhoder er stedvis brutt overflaten, noe som gjør at overflatene rundt spikerhodet er mer utsatt for oppsamling av skitt og fukttoppsug.

Det er observert enkelte sprekker i bord og lokale skader i overflatebehandlingen.

Det er ikke fagmessig skjøting av kledningsbord. Skjøtene burde vært tilfeldig på veggen i stedet for å ha dem i samme vertikale linje.

Meget dype innslag bør fylles med egnet middel.

Det anbefales løpende vedlikehold av kledningen.

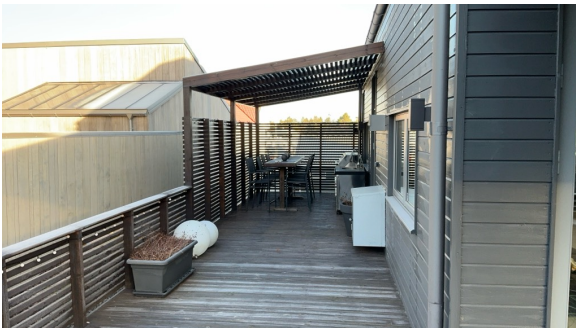
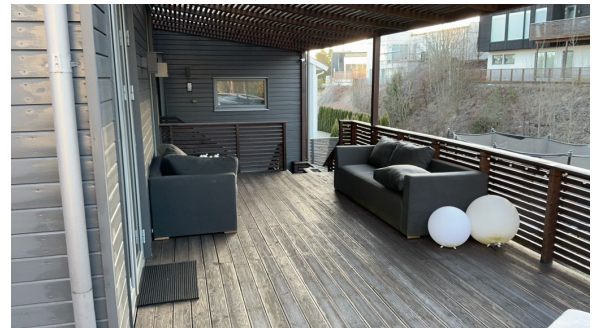
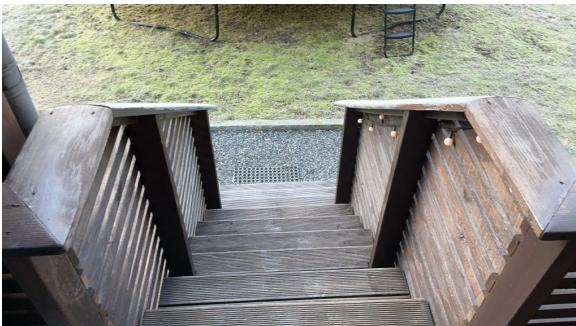
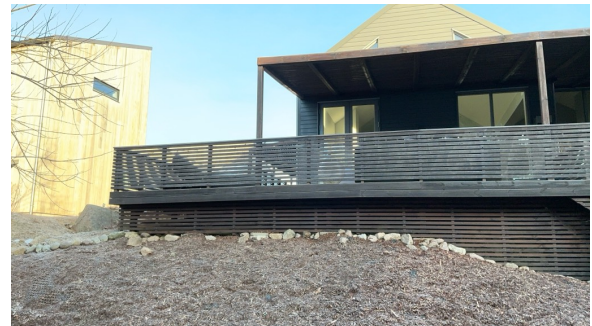
TG 2 Balkonger, terrasser og rom under balkonger

- Det er ikke montert beslag mellom yttervegg og balkong/terrasse.

Overbygget pergola fremstår med noe synlig heng i takkonstruksjonen. Konstruksjonen er utført med relativt slanke dimensjoner sett opp mot spenn. Selger opplyser at det er montert innvendige stålforsterkninger mellom bjelker.

- Beslag må skiftes ut/monteres.

Det anbefales nærmere vurdering av konstruksjonen.

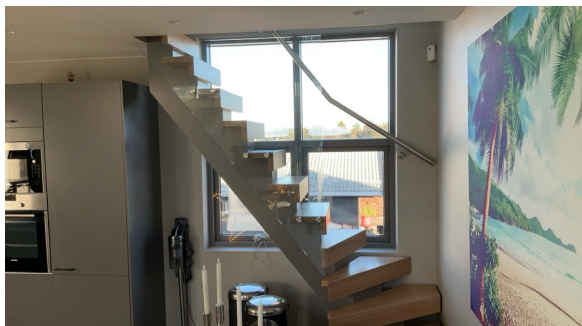
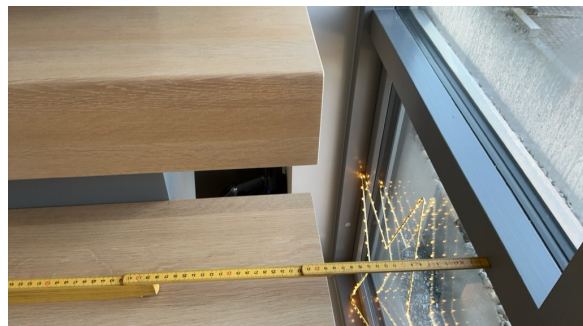
TG 2 Innvendig trapp til hems

Trappen fremstår bratt, og det er målt åpninger på siden mot vindu på over 10 cm.

Åpninger over 10 cm og bratt stigning tilfredsstiller ikke dagens sikkerhetskrav til trapper.

Det anbefales å etablere tiltak som reduserer åpninger til maks. 10 cm, eksempelvis ved montering av ekstra spiler, plate eller tilsvarende sikring.

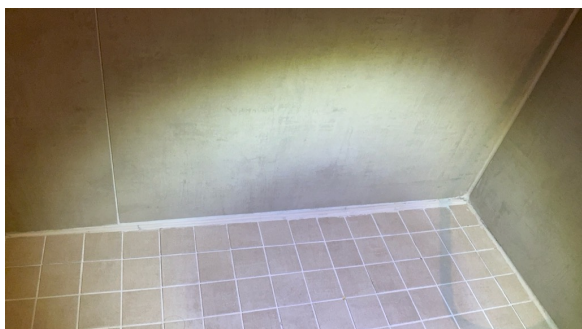
Gulvet er flislagt. Rommet har elektriske varmekabler. Bom i flis ved dør og feielist til terskel må festes bedre.

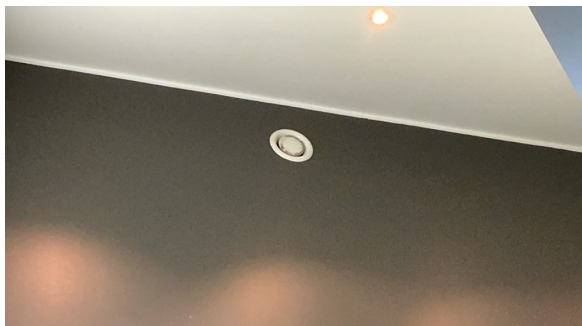
Kanal bør renses.
