Tilstandsrapport

Risikovurdering for Anticimex boligselgerforsikring

Nordbygdavegen 255
3825 LUNDE
Gnr./Bnr.: 84/16
Nome kommune

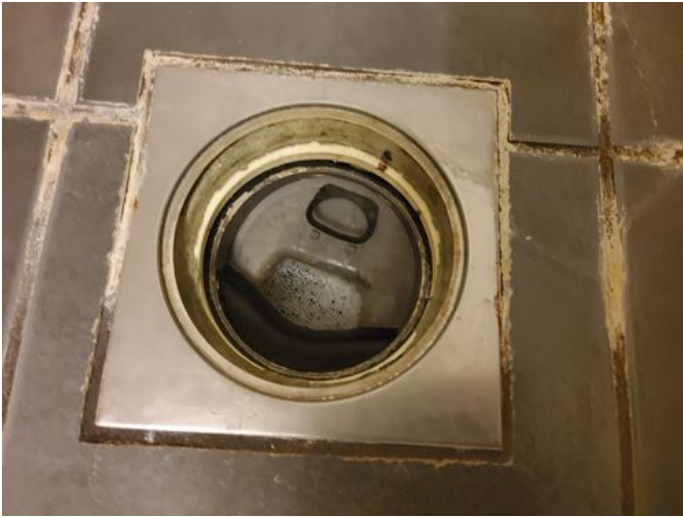
Kommentar - [Sluk bad]

Det foreligger lite informasjon om våtrommet generelt og utførelsen bærer preg av egeninnsats, med den risiko dette innebærer. Rommet bærer noe preg av slitasje. Det registreres blant annet misfarging/soppdannelser i flisfuger. Sprukkede fliser i dusj. Membran synes å ikke være klemt med klemring i sluk. Rommets lekkasjesikkerhet kan ikke verifiseres.

Tiltak bør påregnes.

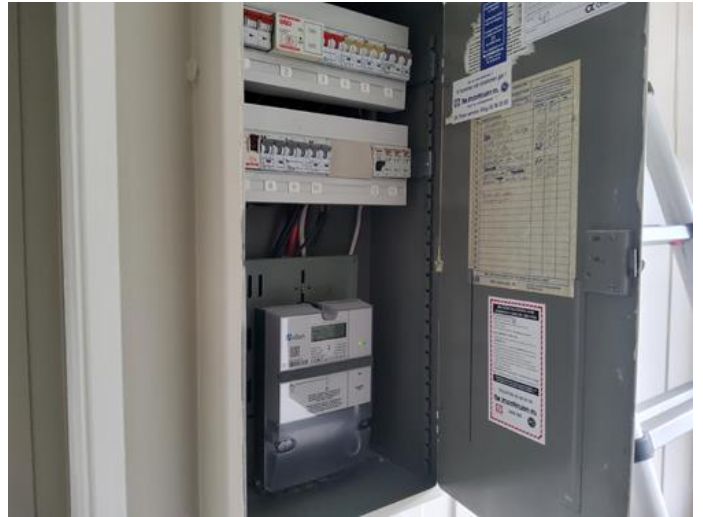
Elektrisk anlegg - [Sikringskap loftetasje]

Det foreligger samsvarserklæring på det elektriske anlegget og det er ikke registrert avvik. Det gjøres oppmerksom på at vurderingen er gjort av en ufaglært, og må sees i den sammenheng. På et generelt grunnlag anbefales det alltid å få utført en utvidet el-kontroll av boligen.
