# Tilstandsrapport

levert av Anticimex AS

Tyrivegen 13  
3825 LUNDE  
Gnr./Bnr.: 101/716  
Nome kommune

Befaringsdato: 11.06.2025

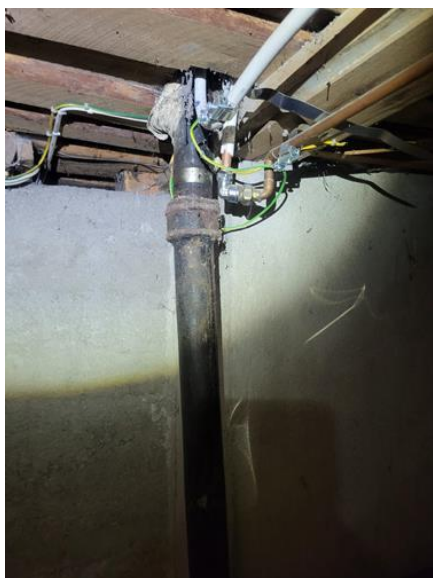
Tekniske installasjoner, vann- og avløpsrør med sluk inne i boligen er vurdert til å ha en alder som tilsier at anbefalt brukstid er passert. På bakgrunn av alderen er det grunn til å varsle om risiko for skjulte avvik, svekket funksjon, usikker restlevetid eller lignende forhold som utvikles over tid.

Tekniske anlegg, VVS anlegg (Sjekkpunkter utover det som er inkludert i andre rom) - [Eldre avløpsrør av metall Tyrivegen 13]

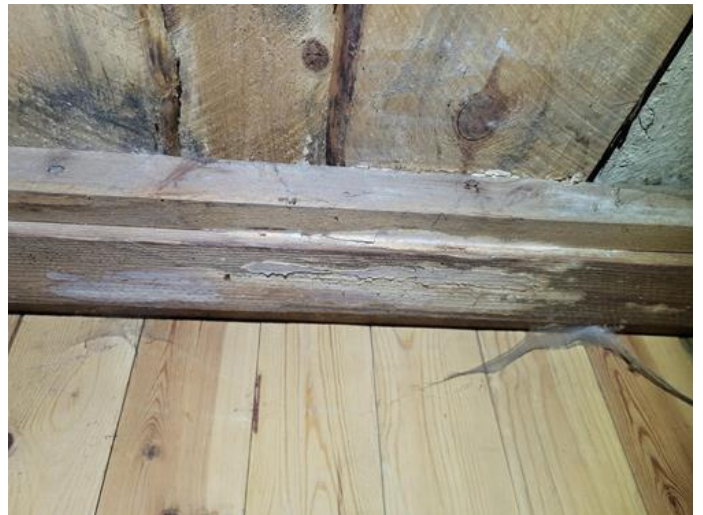
Det observeres fuktmerker og tegn på fukt i kjeller. Blant annet er det salt/kalkutslag. Det kjennes også kjellerluk/muggluk. På delevegg mot bad er det tegn på fuktmerker/råteskader.

Det er utført fuktmåling med pigg i treverk med egnet instrument (Protimeter MMS), i bjelkelaget. Det ble registrert forhøyede fuktverdier. Målingen gir kun et øyeblikksbilde av forholdene og kan endre seg med årstider, fukt- og temperaturforhold. Målingene viser vektprosent mellom 17 og 20.

Rom under terreng (kjeller, underetasje, sokkeletasje) -  
[Sopp/muggdannelse i bjelkelag hovedhus. ]

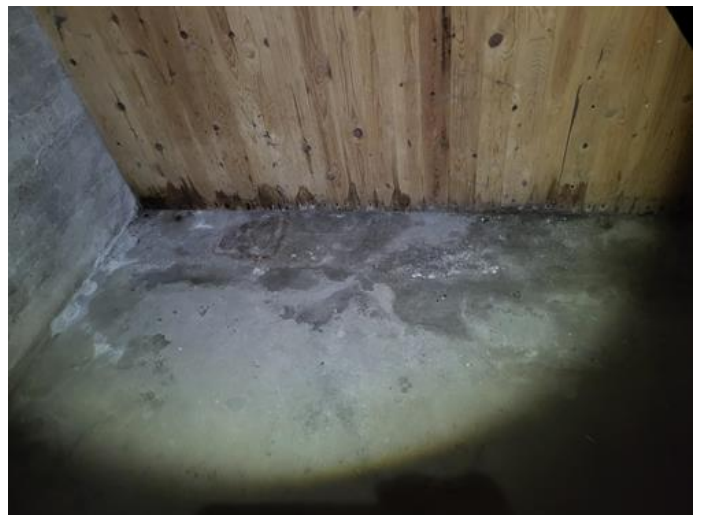
[Sopp/muggdannelse i bjelkelag hovedhus.]

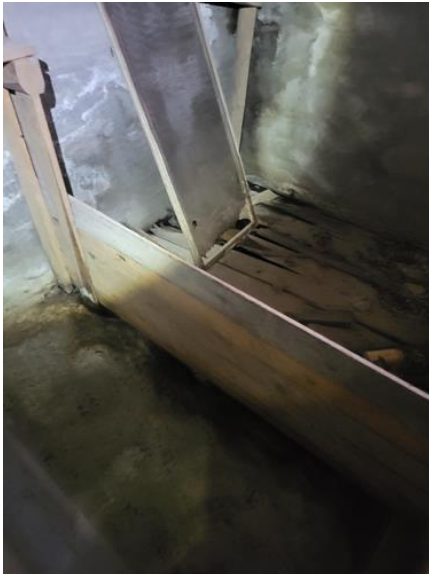
Rom under terreng (kjeller, underetasje, sokkeletasje) -  
[Fuktskader, råte på treverk hovedhus]

[Fuktmerker, råte i treverk delevegg hovedhus]

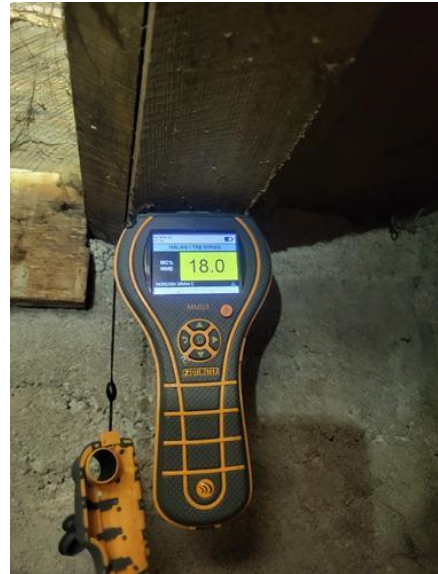
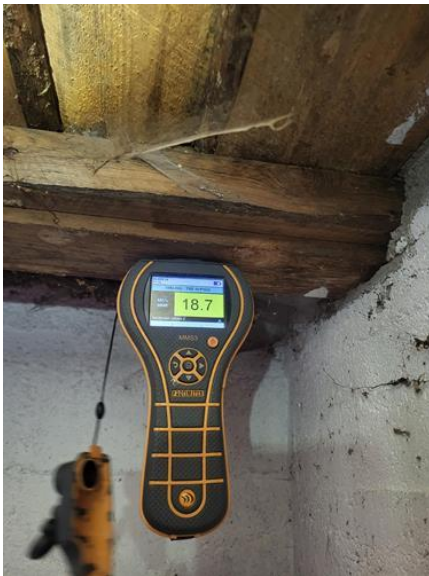
Rom under terreng (kjeller, underetasje, sokkeletasje) -  
[Fuktmålinger, Hovedhus]

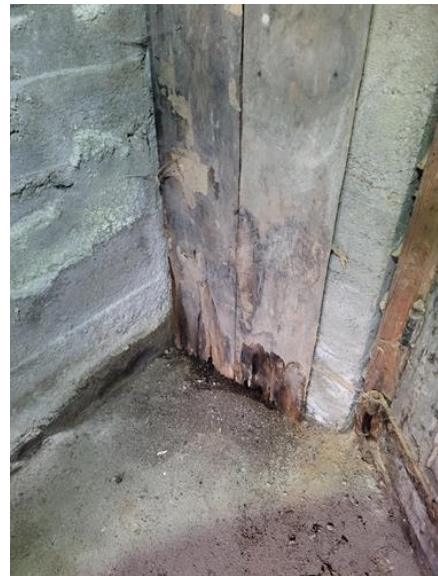
Det observeres fuktmerker og tegn på fukt i kjeller. Blant annet er det salt/kalkutslag.

Rom under terreng (kjeller, underetasje, sokkeletasje) -  
[Fuktmerker i sidebygning]

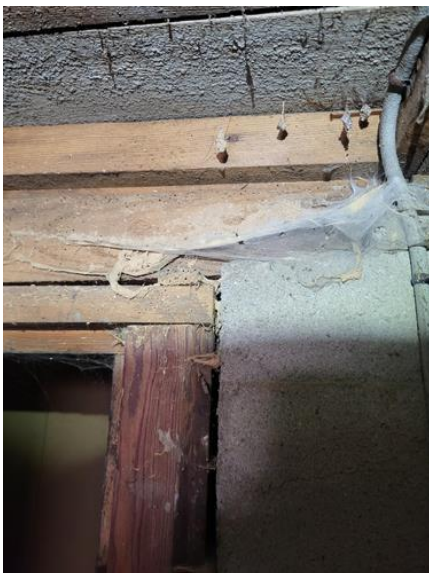
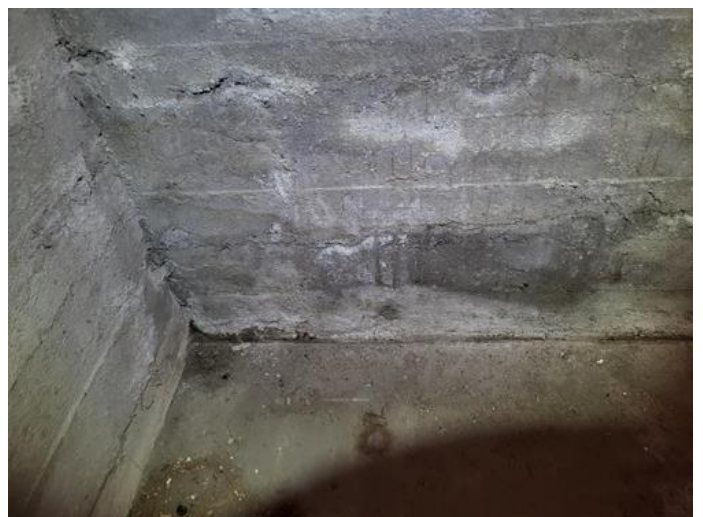
Det er spor etter treskadeinsekter, mulig stripet borebille, konstruksjon kan være svekket.

*Rom under terreng (kjeller, underetasje, sokkeletasje) -  
[Spor etter tresakdeinnsjekter i side bygning]*

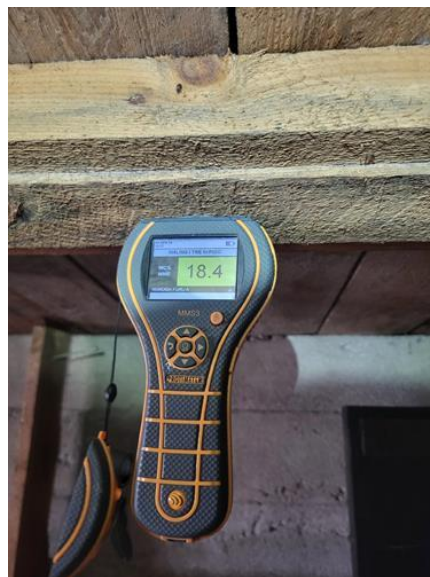
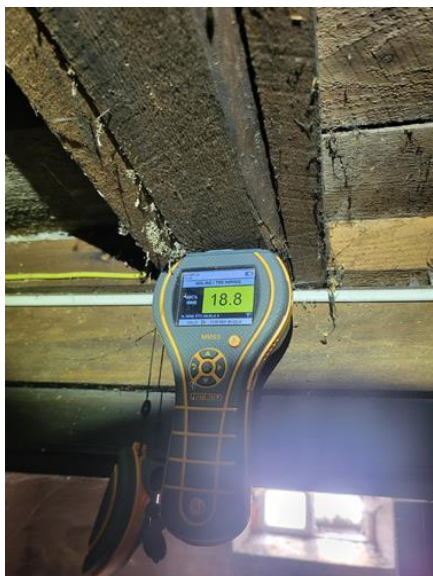
Det er utført fuktmåling med pigg i treverk med egnet instrument (Protimeter MMS), i bjelkelaget. Det ble registrert forhøyede fuktverdier. Målingen gir kun et øyeblikksbilde av forholdene og kan endre seg med årstider, fukt- og temperaturforhold. Målingene viser vektprosent mellom 17 og 19.

*Rom under terreng (kjeller, underetasje, sokkeletasje) -  
[Fuktmålinger i sidebygning]*

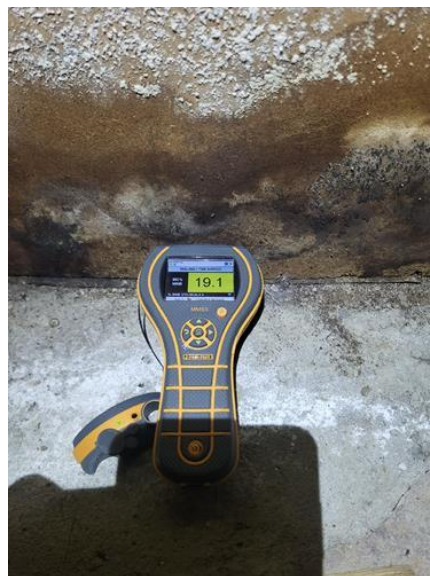
Det er utført fuktmåling med egnet instrument i tilstøtende rom til våtsone. Det ble registrert forhøyede verdier, noe som kan indikere utettheter/funksjonssvikt.  
Målingene viser vektprosent over 19.  
Det observeres også soppmuggdannelser og råteskader på vegger inntil badet.

*Rom under terreng (kjeller, underetasje, sokkeletasje) -  
[Fuktmålinger mot bad i kjeller i sidebygning]*

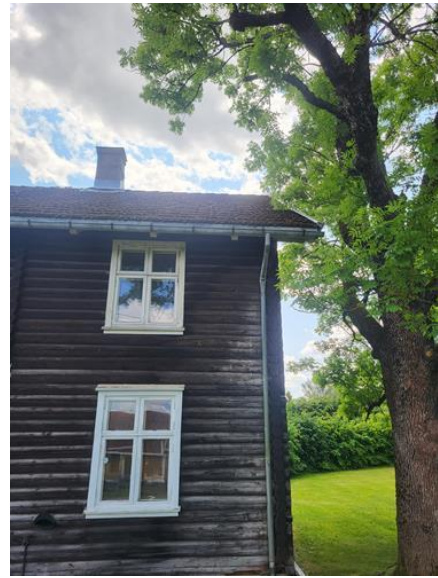
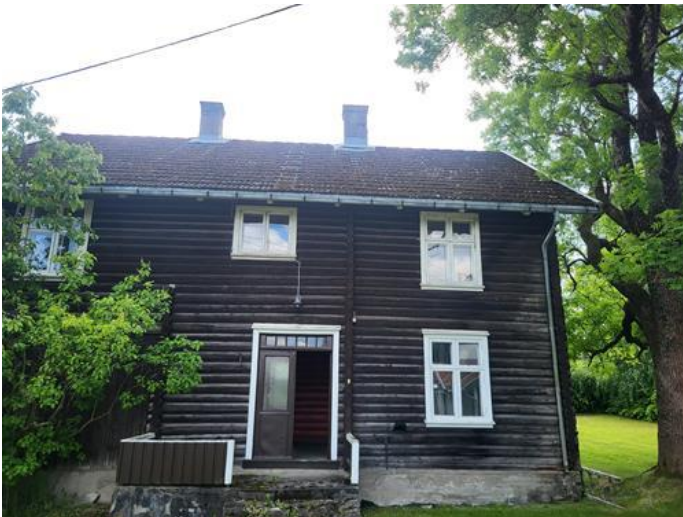
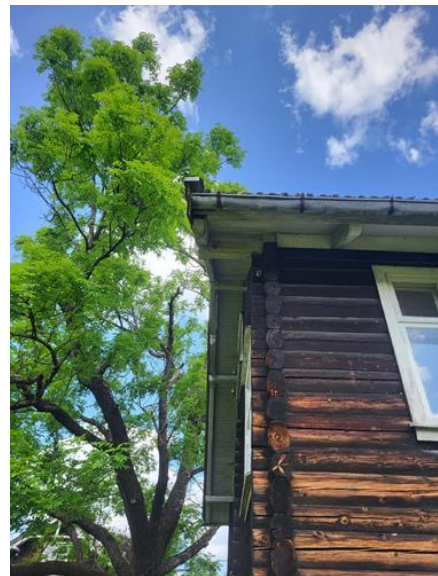
| TG 3 | Helhetsvurdering | Taktekkingen bærer preg av høy alder og høy slitasje. Det er påvist utettheter/skader, og det er fare for skjulte skader. Taktekking må fornyes, skader må utbedres. Sjablongmessig prisanslag: kr 300 000- 500 000 |

*Utvendig - [Yttertak sidebygning]*

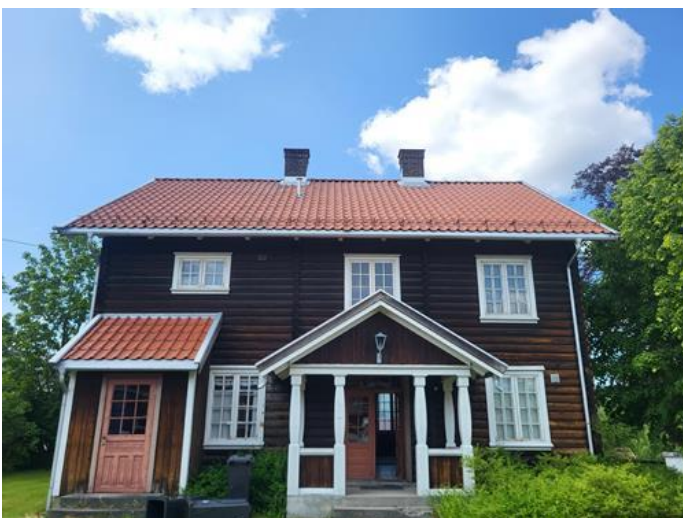
| TG 2 | Helhetsvurdering | <p>Vurderingene av yttertaket er gjort fra bakkeplan med den begrensning dette innebærer. TG2 er valgt på bakgrunn av at taket kan være utsatt for slitasje, skader eller feil utførelse som ikke registreres grunnet begrenset tilkomst.</p> <p>Det observeres enkelte knekt takstein på inngangsparti. Skorsteiner har synlige slitasjesymptomer. Tiltak anbefales.</p> <p>Yttertaket bør kontrolleres i sin helhet når forholdene ligger til rette.</p> |

*Utvendig - [Yttertak hovedbygning]*
