# Tilstandsrapport

Enebolig

Karlsøyveien 50, 1747 SKJEBERG

Rapportdato: 08.06.2026

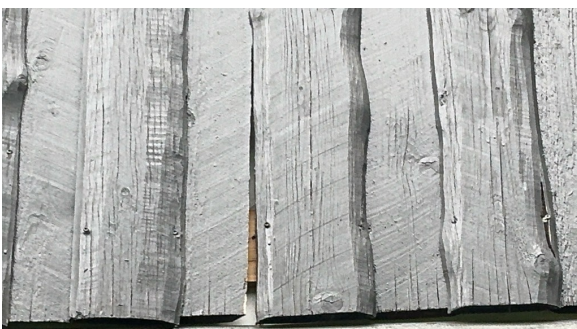
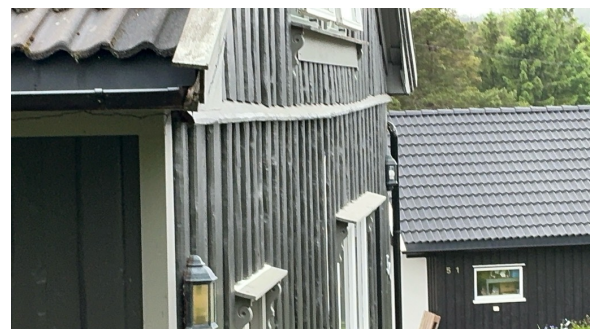
Det er registrert mangelfull lufting bak kledning, herunder manglende stående sløyfer bak liggende lekter. Videre er det ikke etablert beslag ved belte, og teiping av vindspærre fremstår som mangelfullt utført. Det er observert åpninger i kledningen og noe skjevheter i konstruksjonen. Det opplyses også om trekk fra enkelte eldre vinduer.

Mangelfull lufting og utførelse kan medføre økt risiko for fuktoppbygning, råteskader og redusert levetid på kledningen. Manglende beslag og utilstrekkelig tetting kan føre til vanninntrengning. Trekk fra vinduer gir redusert innekomfort og varmetap.

Skjevheter.

Med bakgrunn i flere registrerte avvik knyttet til utførelse, lufting, tetting og beslag, anbefales det å vurdere en mer helhetlig utbedring av ytterveggskonstruksjonen. Kle om vegger med korrekt oppbygning (luftet kledning, vindspærre, beslag og detaljer) vil være en mer varig løsning enn punktvis utbedringer.

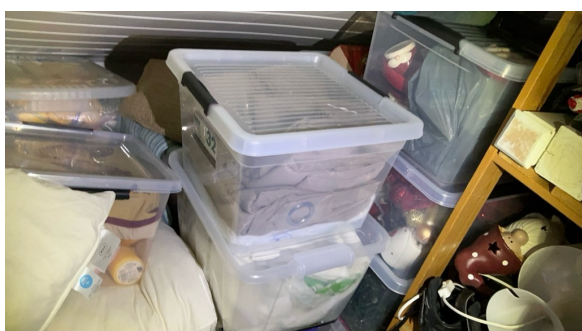
Kneloft var fulle av lagrede gjenstander.

- Lufting/ventilering bør forbedres.

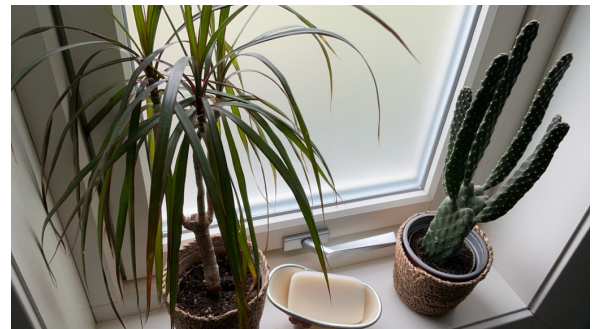
- Det er påvist avvik rundt innsettingsdetaljer.

- Det bør gjøres tiltak for å lukke avviket.

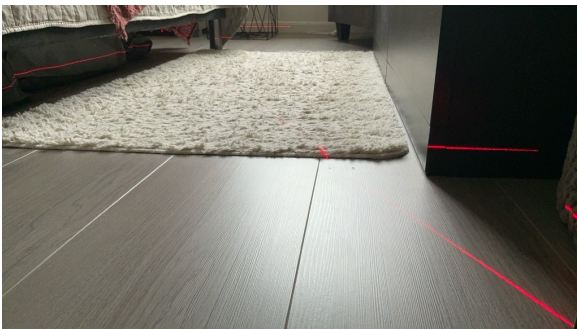
- Det er målt høydeforskjell på mellom 15-30 mm gjennom hele rommet. Tilstandsgrad 2 gis med bakgrunn i standardens krav til godkjente måleavvik.
- Målt høydeforskjell på over 20 mm innenfor en lengde på 2 meter. Tilstandsgrad 3 gis med bakgrunn i standardens krav til godkjente måleavvik.

Skjevheter i gulv kan medføre redusert brukskomfort og estetisk forringelse. Skjevhetene kan også indikere setninger, aldring eller deformasjoner i underliggende konstruksjoner, og kan over tid føre til økt belastning på gulv, inventar og innredning.

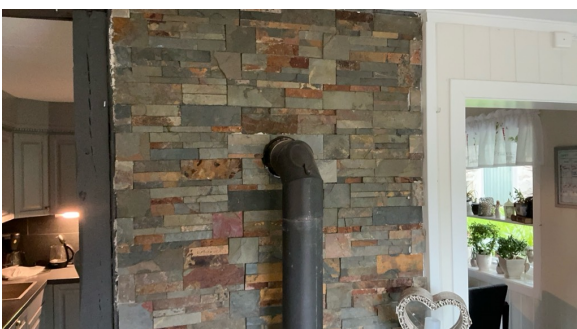
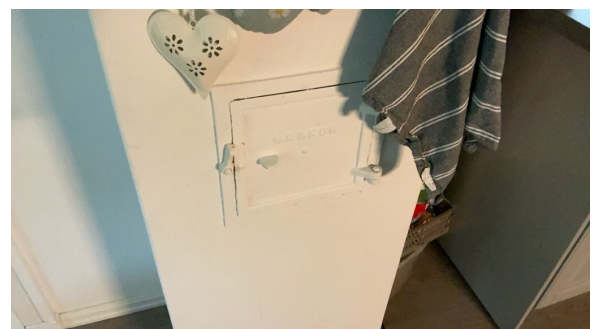
Avvik fra forskriftskrav, men ingen direkte registrerte skader eller symptomer på funksjonssvikt.

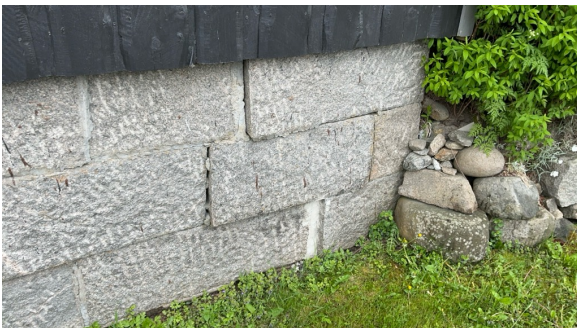
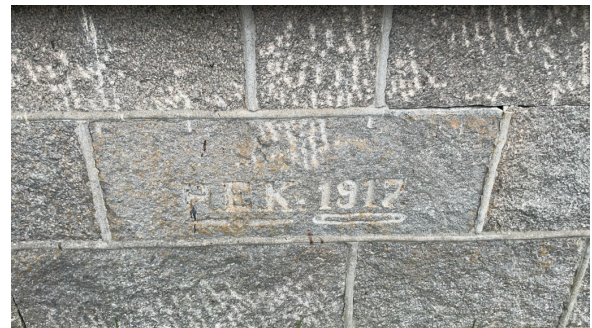
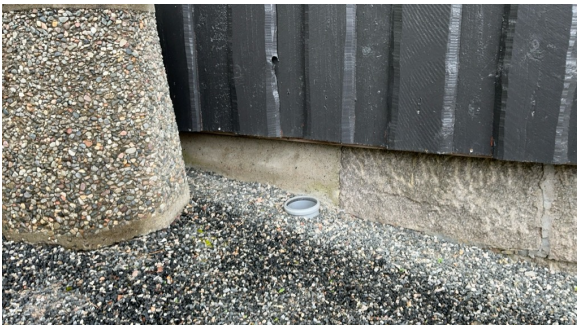
Det er registrert noe ujevnheter og mindre åpninger i fuger i natursteinsmuren, noe som er vanlig for konstruksjonstype og alder. Det er ikke registrert tegn til vesentlige konstruktive skader på befaringdagen.

Det anbefales jevnlig kontroll av mur og fuger, samt utbedring av åpninger ved behov. Det bør også vurderes tiltak for forbedret drenering og fuktsikring dersom det oppstår symptomer på fukt.
