# Tilstandsrapport

levert av Anticimex AS

Dyrlandsvegen 13  
3841 FLATDAL  
Gnr./Bnr.: 118/19  
Seljord kommune

Befaringsdato: 30.07.2025

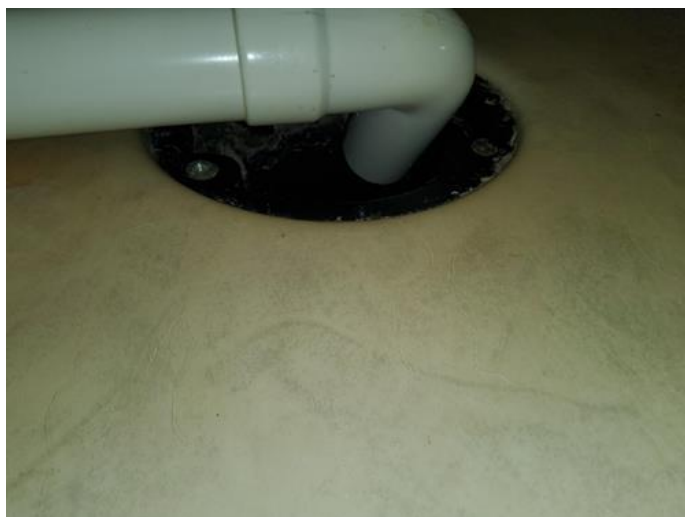
Beskrivelse - [Sluk bad]

| | | | Utilfredstillende fallforhold og ventilering av rommet. |

| | | | Fornyng/oppgradering av våtrommet bør påregnes. |
