Tilstandsrapport

Boligbygg med flere boenheter

Skogholtet 28, 1715 YVEN

Befaringsdato: 23.04.2026

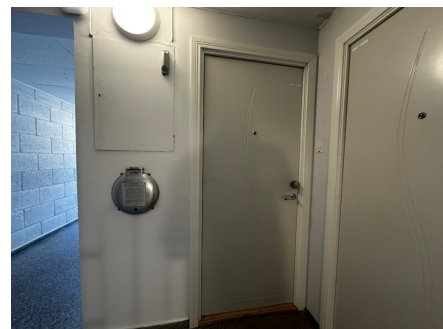
Skader på pakning

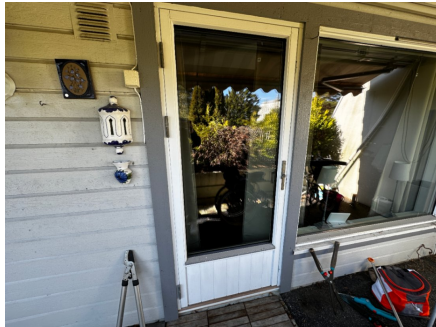
TG 2 Balkonger, terrasser og rom under balkonger

Det er observert avflassing i overflatebelegg.

Skadet overflatebehandling gir redusert beskyttelse mot fukt og værpåvirkning. Dette kan medføre økt fuktopptak i underliggende konstruksjon og på sikt føre til videre nedbrytning, frostskafer og redusert levetid.

Det anbefales å fjerne løs overflatebehandling og etablere ny, egnet overflatebehandling. Underlaget bør kontrolleres og eventuelle skader utbedres før ny behandling påføres.

Forholdet kan være å anse som en del av borettslagets vedlikeholdsansvar, og det anbefales å avklare dette nærmere med styret eller vedtekter.

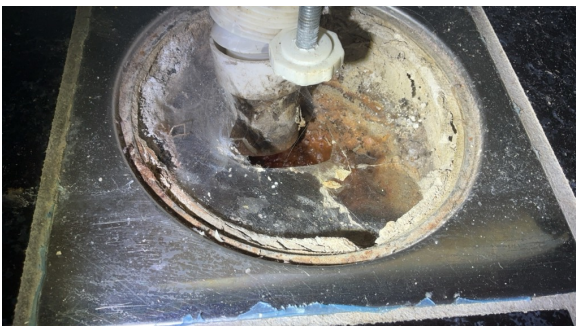
- Eldre sluk av støpejern er ofte utsatt for rust som kan medføre lekkasjer. Eventuelle lekkasjer kan medføre fuktskader på tilliggende konstruksjoner.

- Uten tilfredsstillende klemring er det vanskelig å sikre en vanntett overgang mellom smøremembranen og sluket. Dette øker risikoen for at vann kan sive ned langs sidene av sluket og forårsake fuktskader i gulvkonstruksjonen og omkringliggende område.

Med uoversiktlig slukmansjett og membran vil det være økt risiko for fuktgjennomtrengning og lekkasjer, som kan føre til skjulte fuktskader i konstruksjonen.

Ytterligere undersøkelser anbefales. Ved avdekkede avvik må membran og sluktilkobling utbedres eller bygges om av fagkyndig foretak.

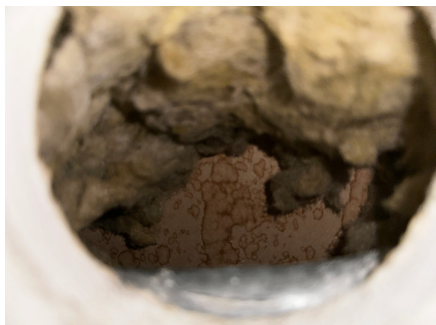
Tilliggende konstruksjoner våtrom

Hulltaking er foretatt uten å påvise unormale forhold.

Det ble foretatt hulltaking, men det ble ikke fuktmålt da det ikke var mulig å komme til svillen med proben.
Det ble observert fuktskjolder på baksida av baderomsvegg.

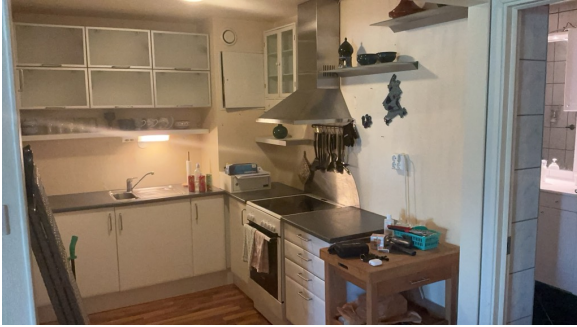
Kjøkkenet har behov for noen justeringer av kjøkkenfronter.

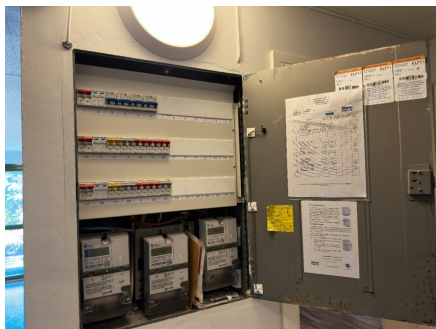
Løs stikkontakt

Det er ikke foretatt kontroll av det elektriske anlegget i løpet av de siste 5 årene. Det anbefales på generelt grunnlag en gjennomgang av en registrert elektroinstallasjonsvirksomhet.
