Tilstandsrapport

Fritidsbolig

Grimsøyveien 343, 1747 SKJEBERG

Befaringsdato: 18.03.2026

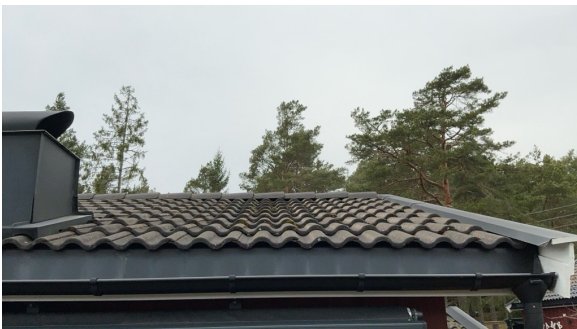
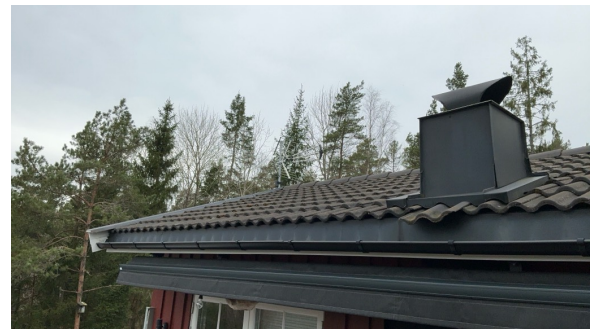
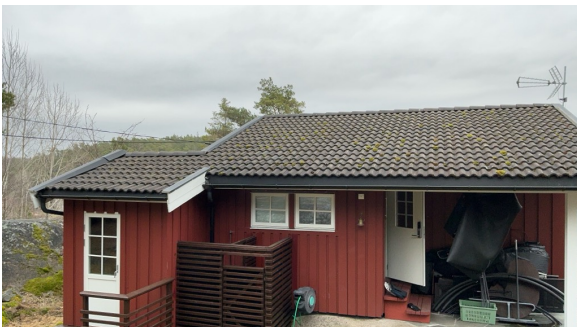
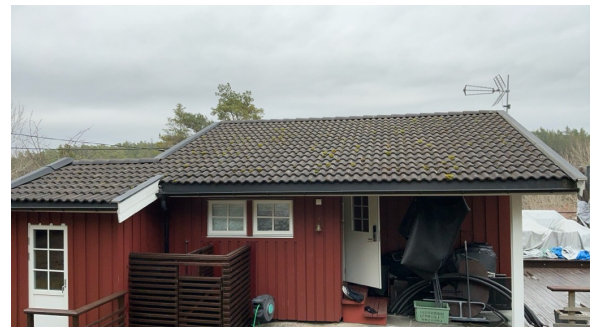
Vedlikehold ol: En takstein ved pipe har glidd ned. Denne må festes bedre.

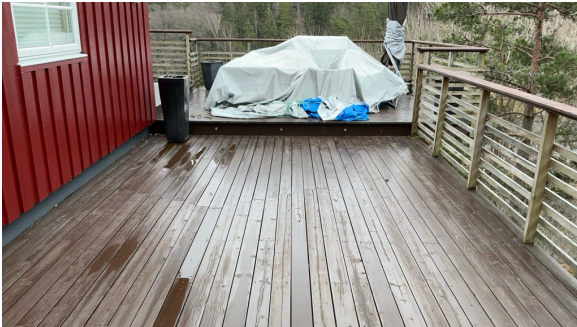
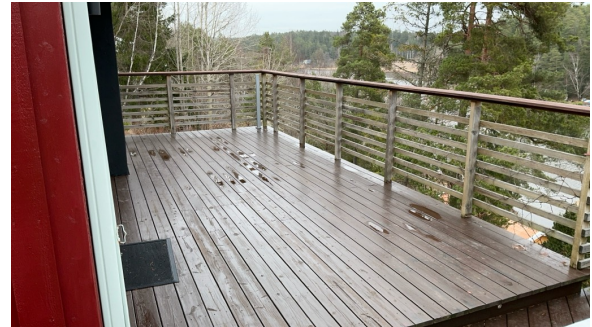
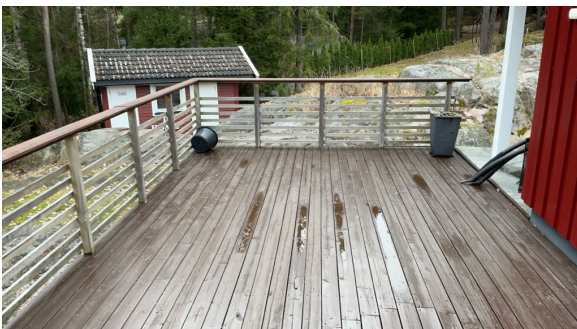
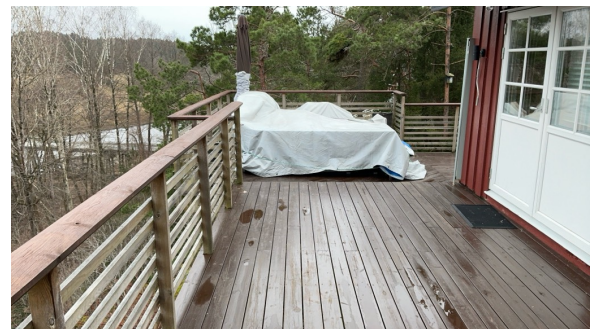
- Det er værslitt/oppsprukket trevirke/trepaneler.

Rekkverk er stedvis noe løst og for store åpninger.

- Lokal utbedring/utskiftning bør utføres.

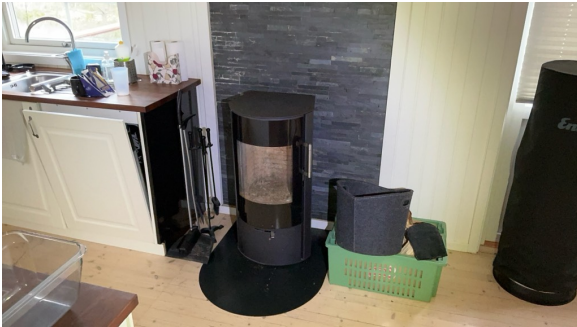
- Pipevanger er ikke synlige.
- Mer enn halvparten av forventet brukstid er passert på pipe.

Avvik fra forskriftskrav, men ingen direkte registrerte skader eller symptomer på funksjonssvikt.

- Pipevanger må gjøres tilgjengelig.
- Tidspunkt for piperehabilitering nærmer seg.

Det anbefales at innkassing fjernes, slik at pipens overflate kan kontrolleres i tråd med gjeldende forskriftskrav og for å sikre fortsatt trygg drift og tilsyn over tid.

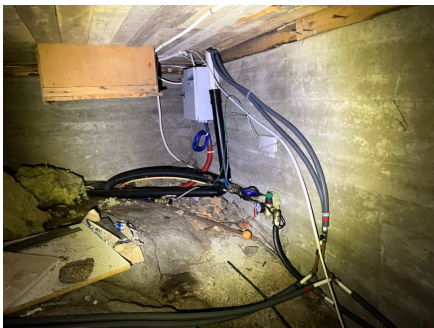
- Det er ikke tilfredsstillende ventilering av krypkjeller.
- Det er påvist noe provisoriske understøttelser av etasjeskiller.

Musefeller under hytta.

- Understøttelse av bjelkelag bør utbedres.
- Bedre ventilering må etableres.

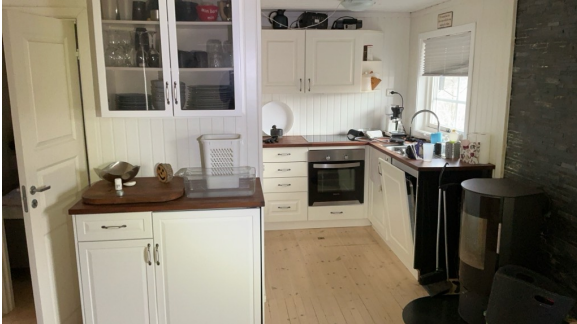
- Det er manglende forsert mekanisk avtrekk fra kokesone i kjøkkenet.

- Mekanisk avtrekk bør etableres.

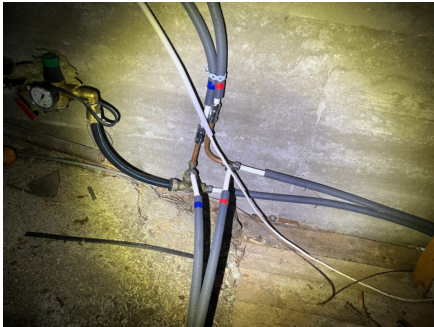
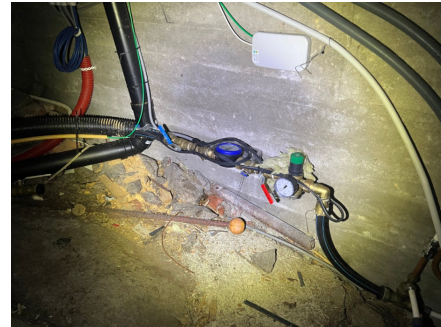
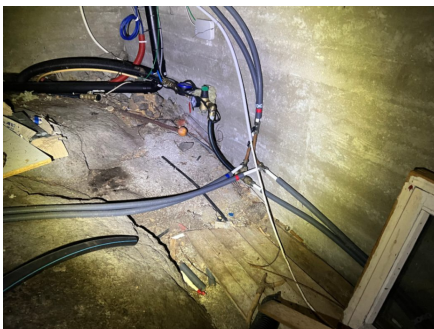
- Arbeid på vannledninger er utført uten bruk av rørlegger.
- Det er påvist at vannrør som er utsatt for kulde har mangelfull isolering.

Plasseringen innebærer at berederen er utsatt for temperaturvariasjoner og ytre påvirkninger som fukt, frost og mekanisk slitasje. Dette kan medføre redusert levetid, økt risiko for frostsprengning og lekkasjer, samt driftsproblemer ved lave temperaturer.

- Anlegget bør sjekkes av fagperson.

Det anbefales å etablere frostfri og beskyttet plassering av bereder, alternativt sørge for tilstrekkelig isolering og frostsikring av både bereder og tilhørende rørføringer.
