# Tilstandsrapport

Tomannsbolig

Opsundveien 87 A, 1726 SARPSBORG

Befaringsdato: 12.08.2026

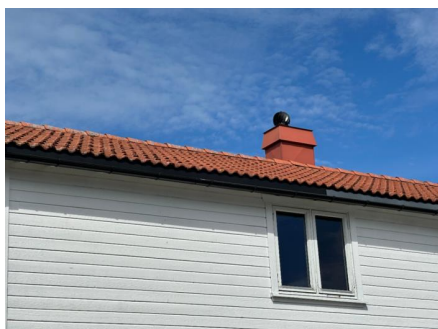
Siden taket (takkonstruksjon, takteking og skorstein) kun er observert fra bakkenivå, er vurderingen begrenset av dette. Det er ikke sikkerhetsmessig forsvarlig å bevege seg ut på taket eller observere fra stige. Selv om det ikke er avdekket skader under befaringen, betyr ikke dette at det ikke foreligger skader som en besiktigelse på taket kan avdekke. Vær oppmerksom på denne risikoen. En undersøkelse av taket kan utføres av en fagperson under tilstrekkelige sikkerhetsforhold.

- Når vanntette sjikt på tak begynner å bli gamle, øker risikoen for lekkasjer. Dette kan føre til omfattende og kostbare reparasjoner av underliggende konstruksjoner dersom en ikke foretar tiltak på konstruksjonene før dette oppstår.
- Overvåk tilstanden jevnlig. For å få tilstandsgrad 0 eller 1 må vanntett sjikt på tak skiftes ut, men tidspunktet for når dette er nødvendig er vanskelig å si noe om.

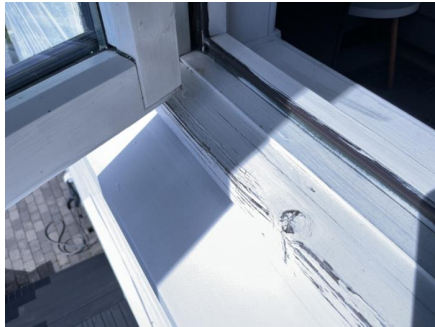
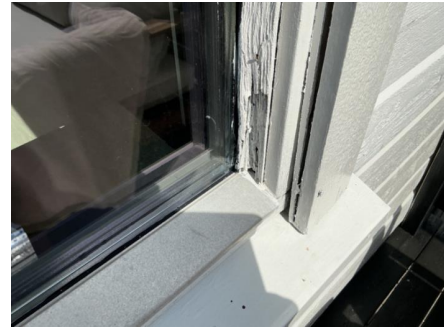
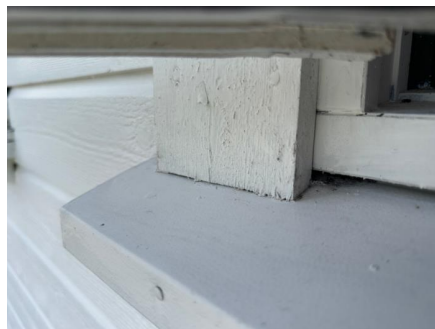
- Det er påvist råte på diverse vinduer.
- Det er påvist avvik rundt innsettsdetaljer. Sidebord, panel og/eller vindusomramming står i kontakt med under- og overbeslag. Dette fører til at treverket trekker opp fuktighet ved nedbør og vannavrenning.
- Det er registrert at vinduer i 2. etasje mangler barnesikring/begrensning av åpningsmulighet.

- Råteskader på vinduer medfører nedbrytning av materialer og redusert tetthet. Dette kan føre til trekk, varmetap, fuktinntrengning og videre skade på omkringliggende konstruksjon.
- Fukt som suges opp i endevind og omramming øker risikoen for oppsprekking, råte og redusert levetid på kledningsdetaljer. Dette kan gi behov for utskifting tidligere enn normalt.

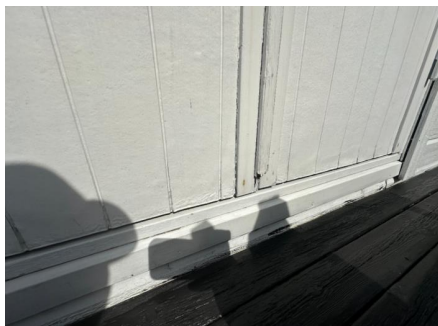
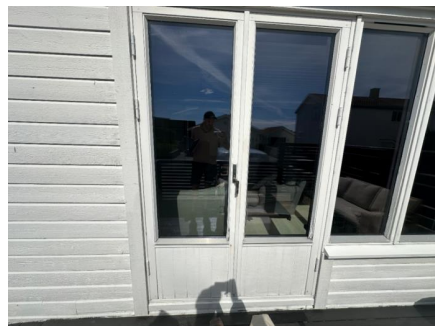
- Det er påvist råte eller store skader i dører.
- Det er påvist at enkelte dører er vanskelig å åpne og lukke.

- Råte eller store skader i dører medfører redusert styrke, tetthet og funksjon. Dette kan føre til varmetap, fuktinntrengning og videre skade på tilstøtende konstruksjoner.
- Dører må justeres for å sikre normal funksjon.

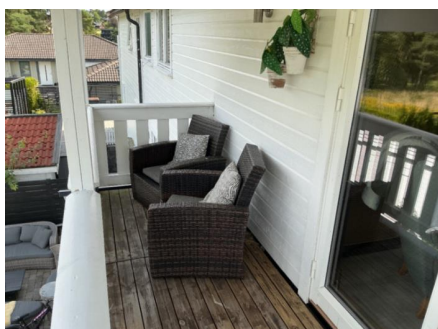
Det er innvendige rom under balkongkonstruksjonen. Balkonger over innvendige rom er å betrakte som en risikokonstruksjon, da svikt i tekking og tettesjikt kan føre til fuktinntrenging i underliggende konstruksjoner. Risikoen øker med tekkingen/tettesjiktets alder og slitasje

- Eldre tettesjikt har økt risiko for svikt, med fare for lekkasjer og fuktskader i konstruksjonen.
- Det anbefales å planlegge for kontroll og eventuell fornyelse av tettesjiktet for å sikre videre funksjon.

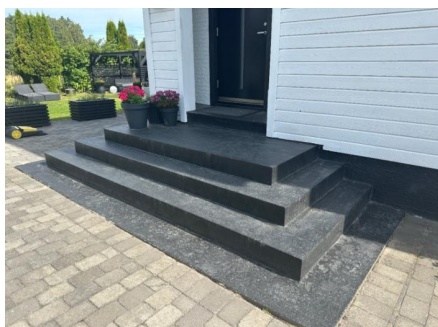
- Mangelfull sikring kan føre til fallulykker eller at personer mister støtte, med fare for alvorlig skade.

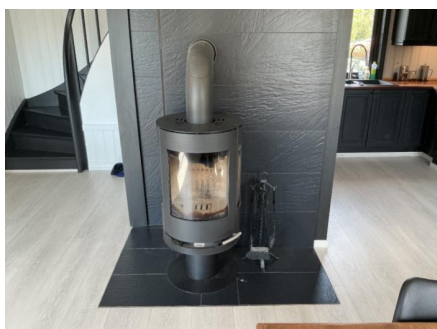
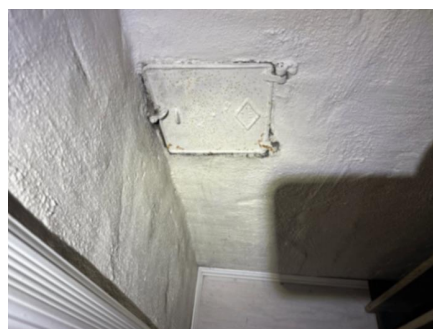
- Det anbefales å montere ildfast plate på gulvet under sotluke/feieluke i henhold til gjeldende krav, for å sikre tilstrekkelig beskyttelse mot brann.
- Det anbefales å sikre tilstrekkelig avstand i henhold til gjeldende krav, enten ved å flytte ildstedet eller fjerne/skjerme brennbart materiale. Eventuelt kan det etableres godkjent brannbeskyttelse for å oppnå en trygg løsning.
- Det anbefales å øke avstanden eller etablere godkjent skjerming i henhold til gjeldende krav.

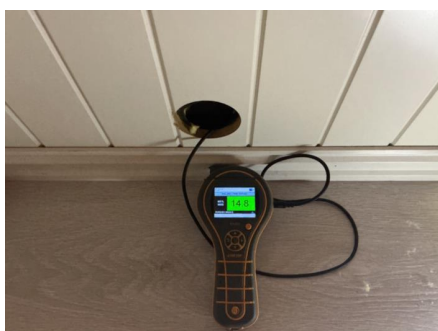
- Det er påvist indikasjoner på noe fuktgjennomtrenging inn i kjellermur.

- Det anbefales å avdekke årsak til fuktinntrenging og iverksette tiltak, som forbedret drenering, tetting eller fuksikring av muren.
- Det påviste fuktnivå gir grunn til å overvåke konstruksjonen jevnlig for å se utvikling over tid, og eventuelt foreta tiltak for å unngå fuktskader.

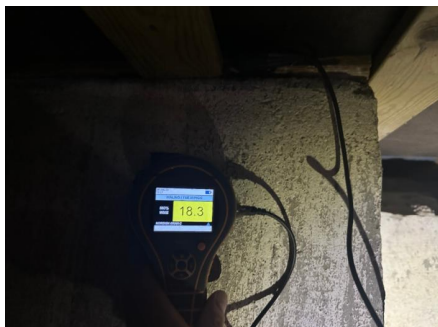
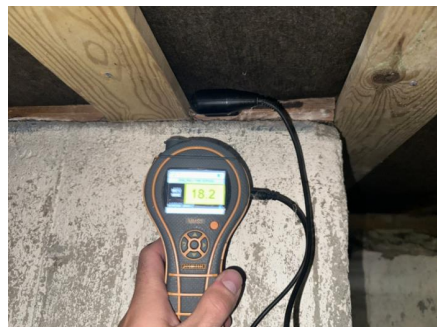
Krypkjellere er generelt risikoutsatte konstruksjoner med tanke på fukt fra grunn, vanninnsig og kondens. Høy fuktighet kan over tid medføre fukt-, sopp- og råteskader i blant annet bjelkelag og øvrige trekonstruksjoner. Selv om det ikke ble registrert synlige tegn til slike skader i de tilgjengelige områdene, kan det ikke utelukkes at det foreligger fukt eller skader i den delen som ikke var tilgjengelig for kontroll. Nærmere undersøkelse av hele krypkjelleren anbefales.

- Mangelfull ventilasjon kan føre til opphopning av fukt, med risiko for mugg-, råte- og dårlig inneklimate samt skader på konstruksjonen.
- Det anbefales å forbedre ventilasjonen i krypkjelleren for å sikre tilstrekkelig luftutskifting og redusere fuktbelastning.

Foretatt stikkprøvinger etter fukt i krypkjelleren. Det ble målt verdier på 18,3 vektprosent. Fukten må reduseres. Treverk skal ha fukthold lavere enn 15 vektprosent. I treverk med fuktighet over 17 vektprosent, øker faren for råte og muggsoppvekst.

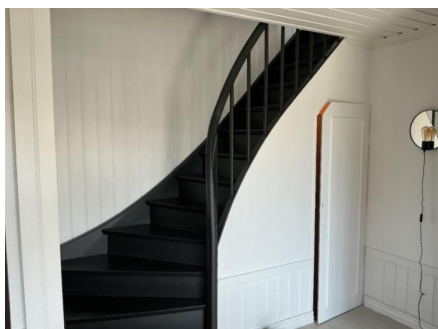
- Knirk skyldes normalt bevegelser i sammenføyninger og kan utvikle seg over tid. Trappen bør ettergås og utbedres ved behov.
- For store åpninger i rekkverket kan medføre økt risiko for fall og personskader, særlig for barn.
- Manglende håndløper kan redusere muligheten for støtte ved ferdsel i trappen. Forholdet kan medføre økt risiko for fallulykker og personskade, særlig for barn, eldre og personer med nedsatt balanse.

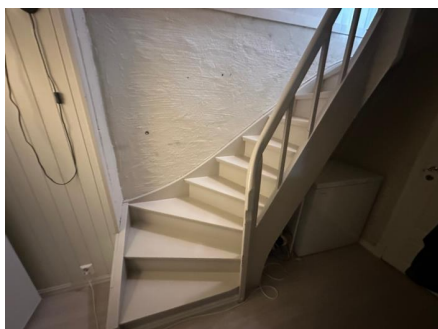
- For store åpninger i rekkverket kan medføre økt risiko for fall og personskader, særlig for barn.
- Mangelfull sikring kan føre til fallulykker eller at personer mister støtte, med fare for alvorlig skade.

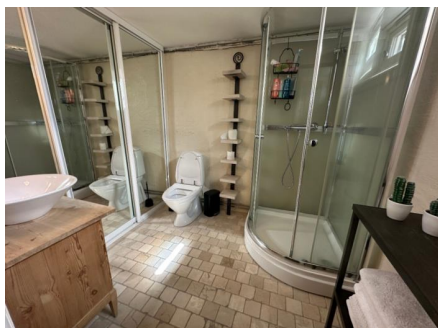
- Manglende oppgradering av våtrommet medfører høy risiko for at konstruksjonene ikke vil tåle vanlig bruk av vann eller lekkasjer. Selv om det er dusjkabinett, er det fortsatt en betydelig risiko for at våtrommets konstruksjoner ikke tåler lekkasjer. Dette kan føre til fuktskader på tilstøtende konstruksjoner.
- Våtrommet har behov for omfattende oppgraderinger. For å sikre en løsning som oppfyller gjeldende krav, bør tettesjikt, sluk og røropplegg oppgraderes og dokumenteres.

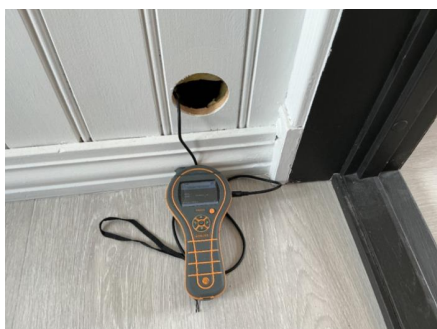
Hulltaking er foretatt i gang mot dusj. Fuktkvotemåling (vekt%) i konstruksjonen ble målt til under 6.

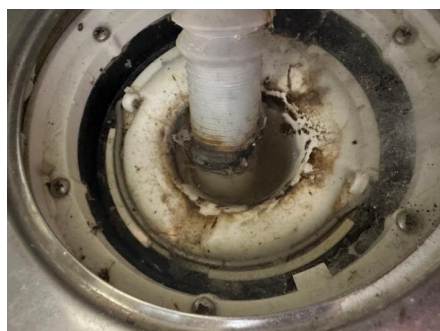
Det er ukjent vanntett sjikt på gulv og på vegger er det ikke vanntett sjikt. Det er plastsluk, og høydeforskjellen fra toppen av sluket til toppen av membran ved dørterskelen er ca. 15 mm.

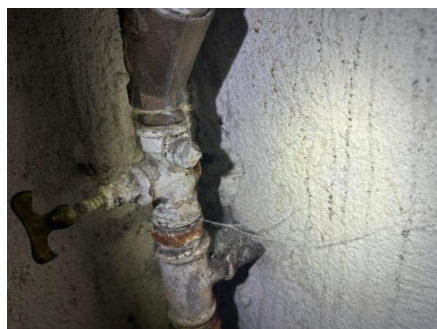
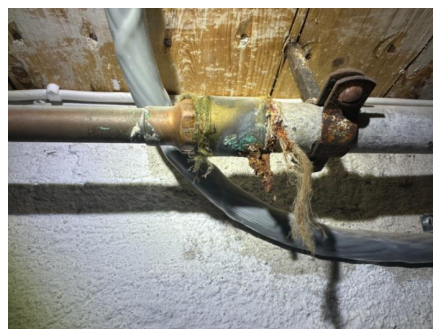
- Kobberør med loddede, klemte eller andre type skjøter eldre enn 33 år og har derfor usikker fremtidig funksjon.
- Det er registrert en rørkobling med rust/korrosjon

Rust/korrosjon i rør skjøt.

- Eldre kobberør med skjøter har økt risiko for lekkasjer og svikt i koblinger, med fare for vannskader.
- Det anbefales å følge med på tilstanden. Det kan bli behov for utskifting av rørsystemet for å sikre videre funksjon og redusere risiko for skader.
- Korrosjon og mangelfull kobling gir økt risiko for lekkasje og følgeskader. Rørkoblingen bør kontrolleres av rørlegger og utbedres/skiftes.

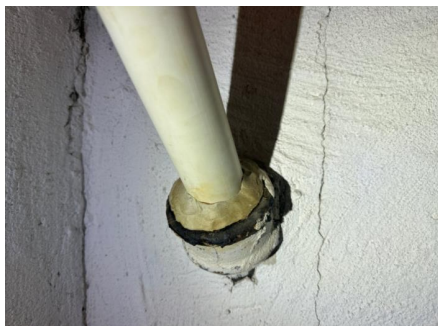
- Eldre avløpsrør har blant annet større sannsynlighet for lekkasjer, noe som kan føre til omfattende og kostbare vannskader i boliger.
- Det er ikke behov for utbedringstiltak siden anlegget fungerer i dag, men ut ifra alder kan skader plutselig oppstå på eldre anlegg.
- Mangelfull tetting kan medføre lekkasje og fuktskader. Koblingen bør kontrolleres av rørlegger og utbedres med egnet, varig rørkobling.

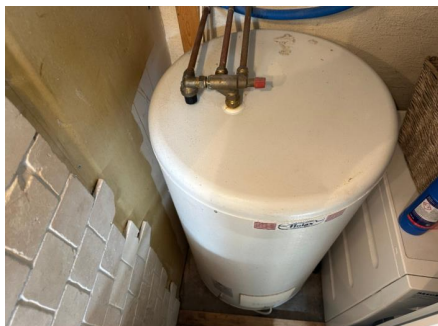
- Det er ikke påvist tilfredsstillende avrenning eller annen kompenserende løsning fra varmtvannstank. Varmtvannsberederen er plassert i en garderobe med gulvnivå lavere enn tilstøtende badrom. Det vurderes å være mulighet for naturlig avrenning mot sluk på badet ved eventuell lekkasje.
- Varmtvannstanken er over 20 år og har derfor usikker fremtidig funksjon.

- Mangelfull el-tilkobling kan innebære økt risiko for elektrisk feil, brannfare og redusert sikkerhet.
- Det bør etableres tilfredsstillende el-tilkobling etter gjeldende forskrift.
- Det bør etableres tilfredsstillende avrenning eller lekkasjesikring ved varmtvannstank.
- Det anbefales å etablere avrenning til sluk eller annen godkjent løsning som begrenser skadeomfang ved lekkasje.
- Eldre varmtvannstank har økt risiko for svikt og lekkasjer, med fare for vannskader og redusert driftssikkerhet.
- Det er ikke behov for utbedringstiltak siden tanken fungerer i dag, men ut ifra alder kan skader plutselig oppstå.
- Det anbefales å planlegge utskifting av varmtvannstanken for å sikre videre trygg og stabil drift.

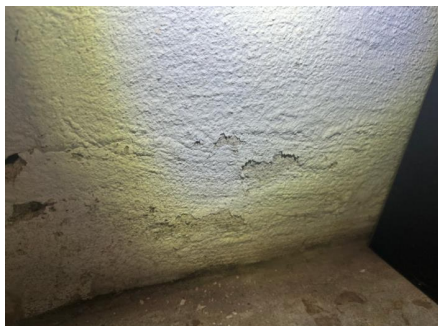
- Avflassing og utfelling kan indikere fuktpåvirkning i konstruksjonen, med risiko for videre nedbrytning av overflater og materialer.
- Det anbefales å utføre nærmere undersøkelser.

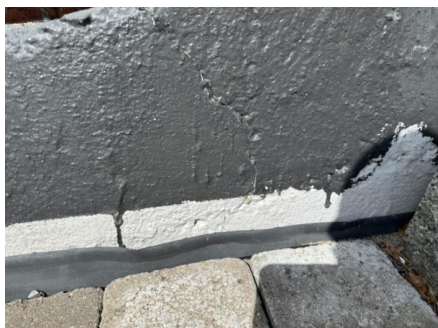
- Det er påvist mindre sprekker og/eller skjevheter i muren.

- Mindre sprekker og skjevheter kan skyldes normale bevegelser eller setninger, men kan utvikle seg over tid.
- Det anbefales å følge med på utviklingen og vurdere nærmere undersøkelser dersom forholdene endrer seg.
- Lokal utbedring må utføres.
