# Tilstandsrapport

Boligbygg med flere boenheter

Blessomveien 2 B, 1709 SARPSBORG

Befaringsdato: 27.01.2026

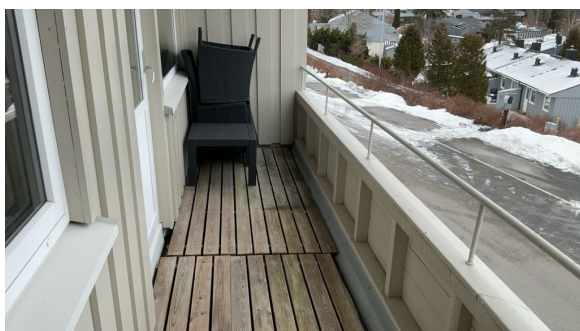
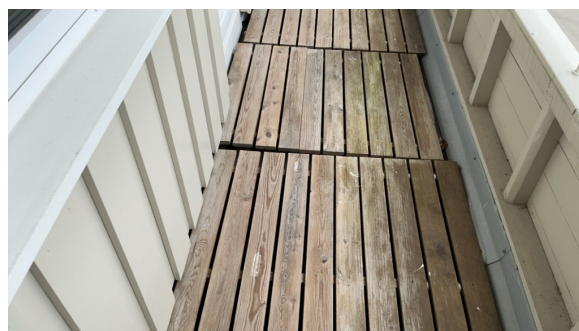
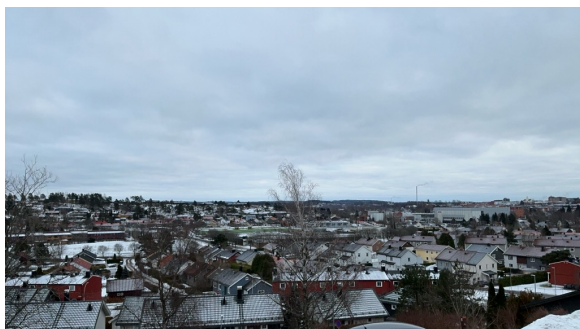
### TG 2 Balkonger, terrasser og rom under balkonger

- Mer enn halvparten av forventet brukstid er passert på tettesjikt/membran.

- Tidspunkt for utskiftning av tettesjikt/membran nærmer seg ut ifra alder på dagens tekking.

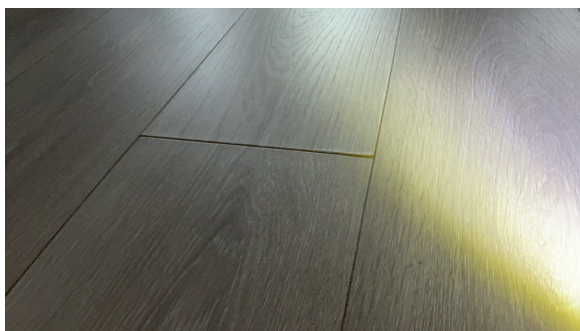
Liten topp i en skjøt.

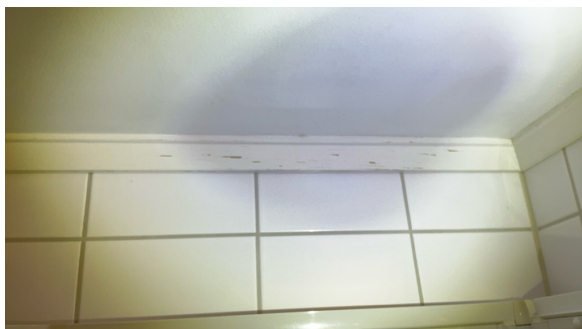
Taklist bør pusses og males med våtromsmaling.

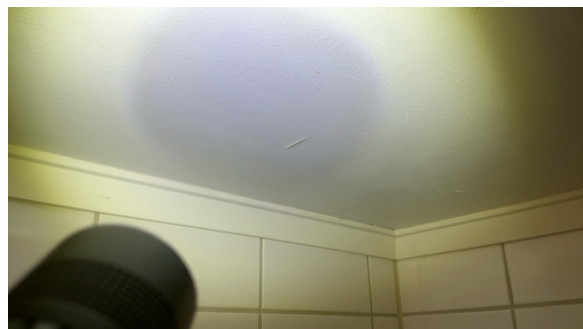
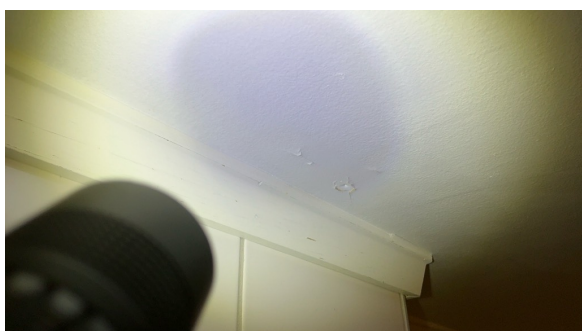
Stedvis sprekker og avflassing i himling.

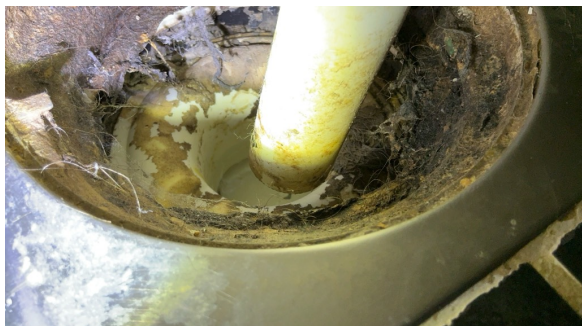
Det er ukjent om forhøyning under dør er vanntett slik at den sikrer mot lekkasjer til tilstøtende rom.

Utførelsen av slukmansjett og membran fremstår uoversiktlig, og det kan derfor ikke dokumenteres at løsningen er tilstrekkelig vannsikker.

Det er ikke godt tettet ved alle rørgjennomføringer i vegger.

Det anbefales nærmere undersøkelser utført av fagkyndig for å avklare membranløsning, tetting ved rørgjennomføringer og vanntetthet ved dørterskel. Eventuelle avvik bør utbedres.

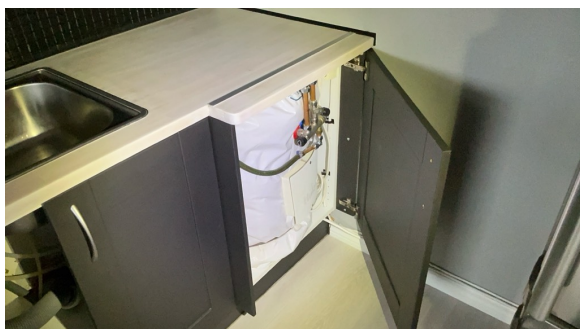
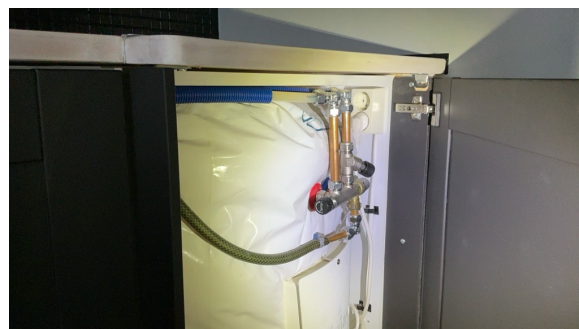
- Det er ikke påvist tilfredsstillende avrenning eller annen kompenserende løsning fra varmtvannstank.
- Det er ikke påvist tilfredsstillende el-tilkobling av varmtvannstank iht. gjeldende forskrift.
- Det er påvist at varmtvannstank er over 20 år

Varmtvannsbereder er plassert i rom uten sluk. Det anbefales på generelt grunnlag at det monteres waterguard på utstyr som kan gi fare for vannskade i rom uten sluk.

- Det er ikke behov for utbedringstiltak siden tanken fungerer i dag, men ut ifra alder kan skader plutselig oppstå på eldre tanker.
- Det bør etableres tilfredsstillende el-tilkobling etter gjeldende forskrift.

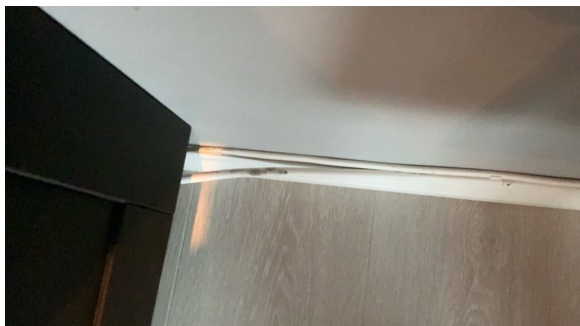
Det er mangelfull festing av kabel ved kjøkken.
