Tilstandsrapport

Boligbygg med flere boenheter

Dalveien 114 A, 1718 GREÅKER

Befaringsdato: 16.04.2024

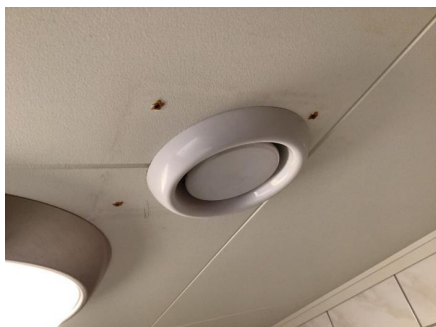
Skruehull etter gammel vifte.

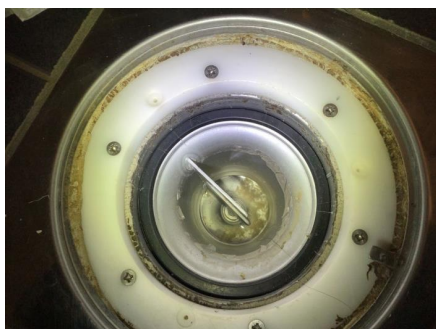
Masjett burde vært smurt inn med membran.

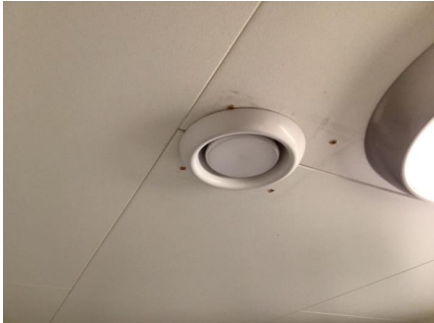
Fuktmåling er foretatt uten å påvise unormale forhold.

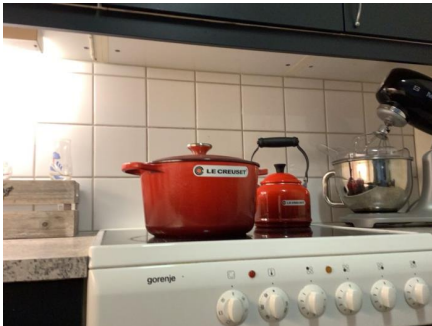
Det er ingen ventilering fra kjøkkenet.

- Det er manglende forsert mekanisk avtrekk fra kokesone i kjøkkenet.

- Mekanisk avtrekk bør etableres.
