# Askeladdveien 5

# Tilstandsrapport

Befaringsdato: 19.12.2025

Rapportdato: 02.01.2026

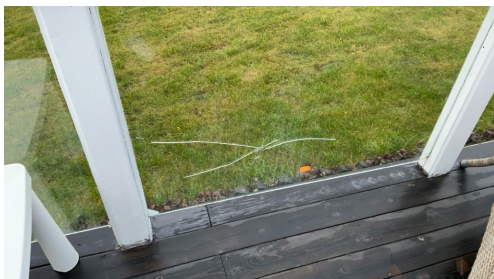
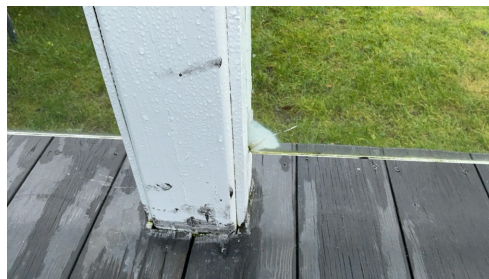
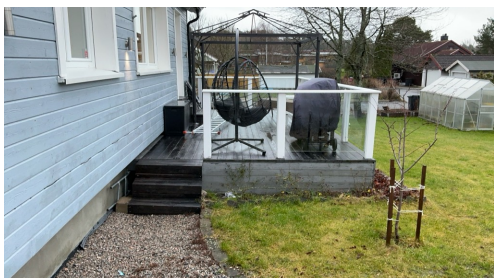
Rekkverket er litt dårlig festet, og det registreres sprekker i glass i et par hjørner.

- Lokal utbedring må utføres.

Utføre tiltak for å lukke avvik.

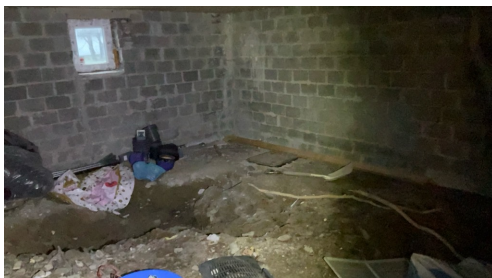
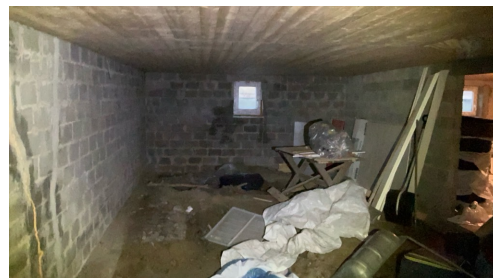
- Det påviste fuktnivå gir grunn til å overvåke konstruksjonen jevnlig for å se utvikling over tid, og eventuelt foreta tiltak for å unngå fuktskader.

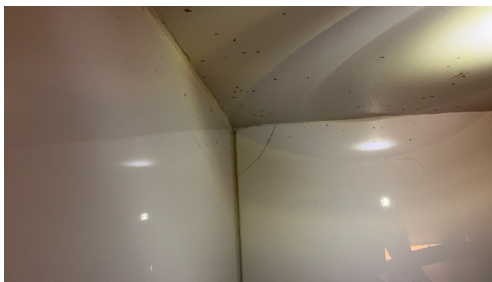
Manglende mykfug kan føre til redusert tetthet og økt risiko for fuktnntrengning over tid.

Videre undersøkelser anbefales ved inngrep eller endret bruk. Skadde fliser og manglende mykfug bør utbedres. Ved fremtidig oppgradering anbefales full rehabilitering av badet utført av fagkyndige, med dokumentert utførelse i henhold til gjeldende våtromsnorm.

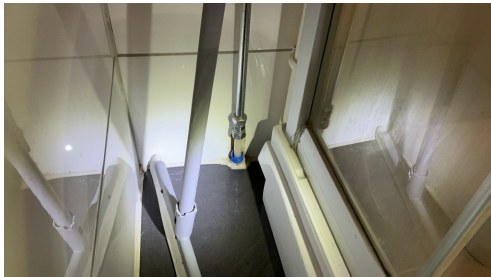
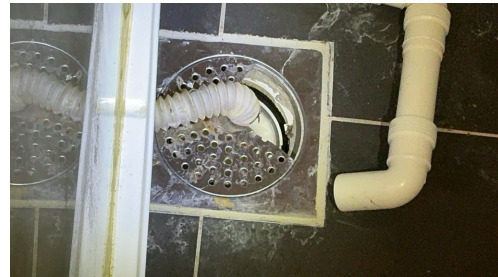
Manglende dokumenterbar og synlig tilkobling mellom sluk og membran innebærer risiko for lekkasjer til underliggende konstruksjoner, med påfølgende fukt- og råteskader.

Det anbefales nærmere undersøkelser av våtrommets oppbygning. For å oppnå tilfredsstillende sikkerhet mot vannskader anbefales utbedring eller full rehabilitering av våtrommet med dokumentert og forskriftsmessig løsning.

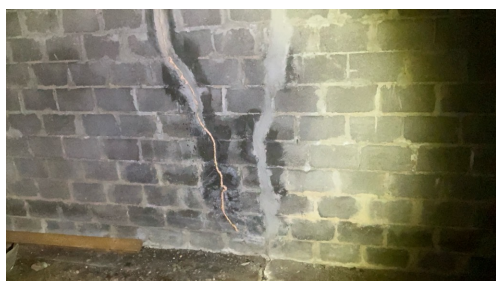
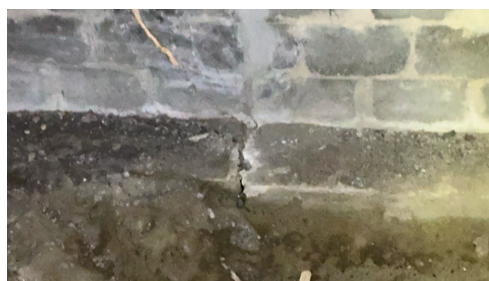
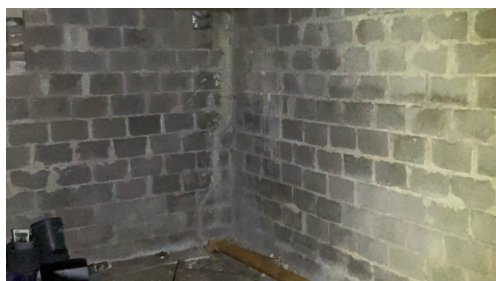
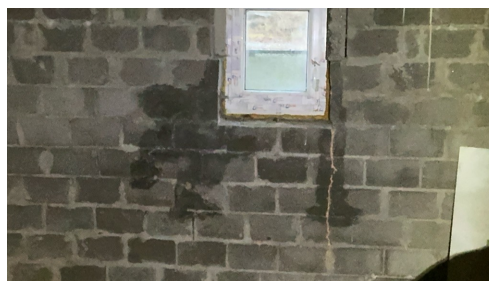
Setningsskader og sprekker kan indikere bevegelser i konstruksjonen og kan over tid føre til økt fuktinntrengning og videre skadeutvikling.

Sprekkene bør følges opp. Eventuelle nødvendige stabiliserende eller reparerende tiltak utføres ved behov.
