# Tilstandsrapport

Enebolig

Askeladdveien 5, 1709 SARPSBORG

Befaringsdato: 19.12.2025

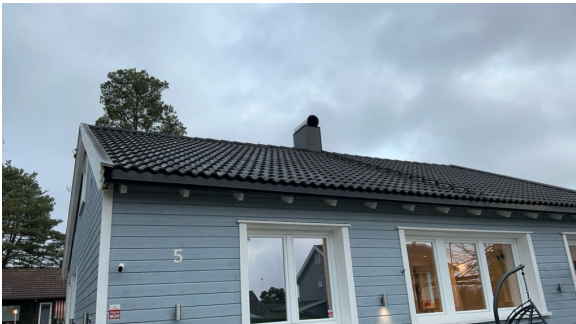
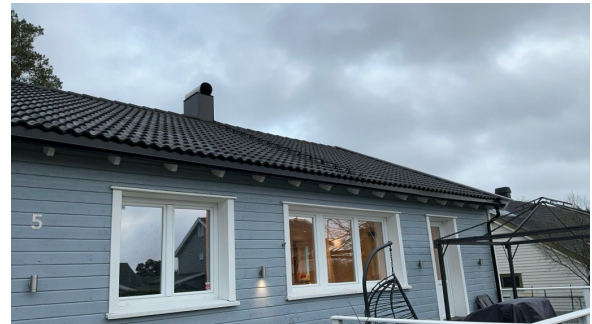
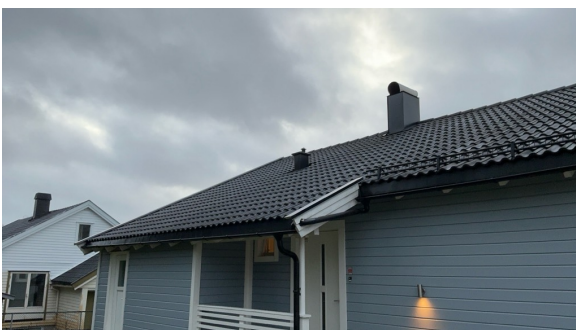
### TG 2 Nedløp og beslag

Takrenner, nedløpsrør, samt takfotbeslag, pipebeslag og luftehatt er av plastbelagt stål.

Det bør vurderes å montere snøfanger for å hindre risiko for snøras som kan medføre skade.

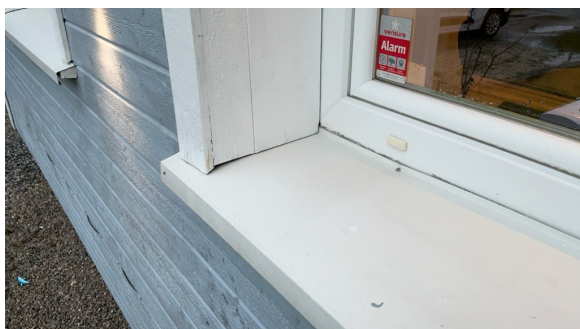
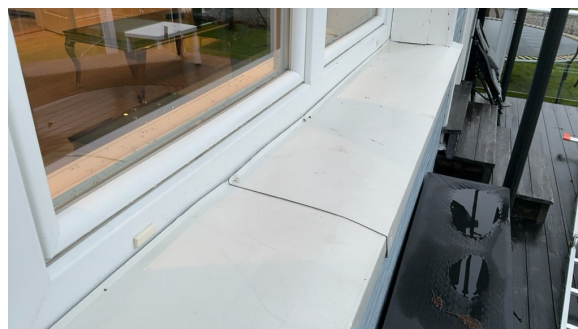
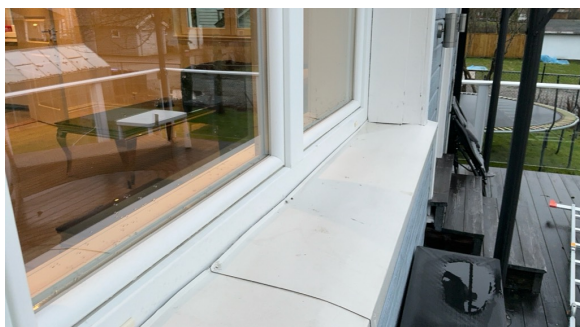
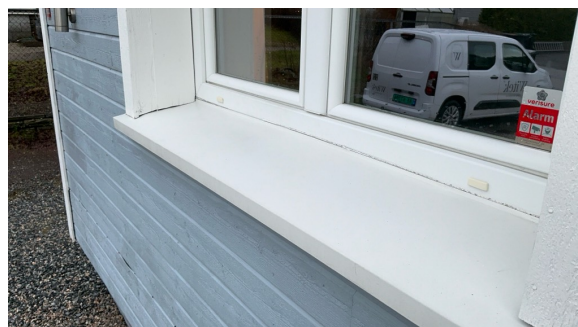
## TG 2 Dører

Det mangler vannbrettbeslag, noe som gir økt risiko for fuktinntrengning.

Rekkverket er litt dårlig festet, og det registreres sprekker i glass i et par hjørner.

- Lokal utbedring må utføres.

Utføre tiltak for å lukke avvik.

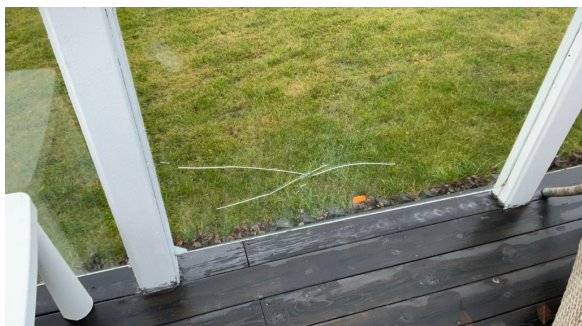
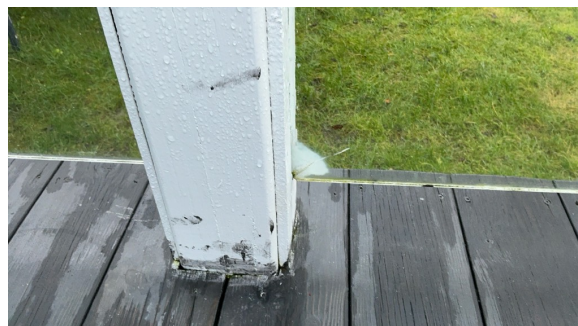
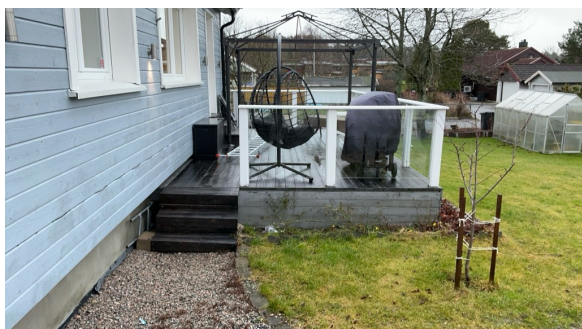
## TG 2 Utvendige trapper

Utvendig i forkant av inngangspartiet er det en trapp av trevirke, og et overbygd støpt flislagt repos.

Montere trapp.

**Kostnadsestimat: Under 20 000**

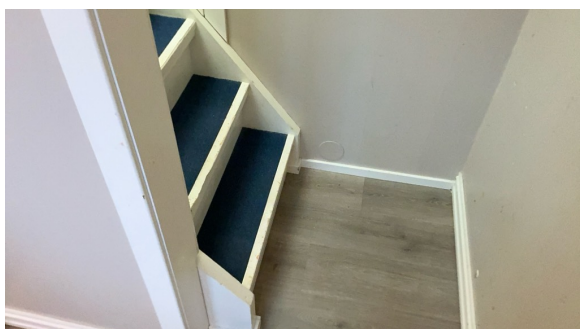
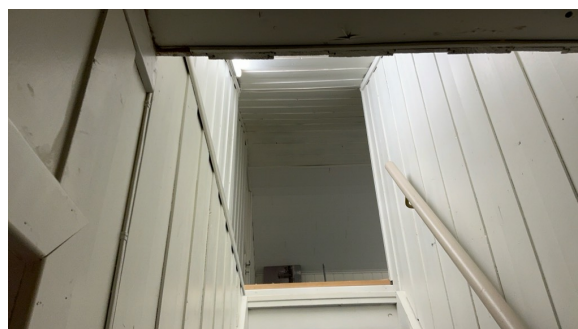
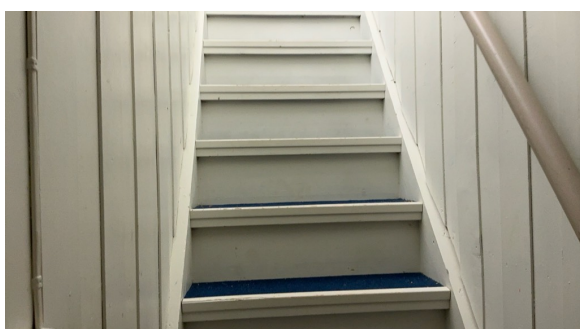
## Innvendig kjellertrapp

Til kjelleren er det en enkel plassbygget kjellertrapp i trekonstruksjon.

- Det er påvist sprekker i fliser.

- Skadet flis er i et område hvor den kun utgjør et estetisk avvik.

Manglende mykfug kan føre til redusert tetthet og økt risiko for fuktinntrengning over tid.

Videre undersøkelser anbefales ved inngrep eller endret bruk. Skadde fliser og manglende mykfug bør utbedres. Ved fremtidig oppgradering anbefales full rehabilitering av badet utført av fagkyndige, med dokumentert utførelse i henhold til gjeldende våtromsnorm.

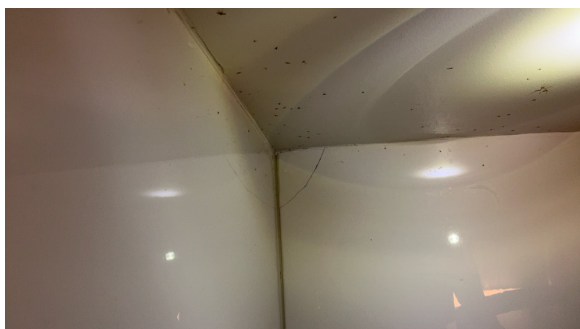
### TG 2 Overflater Gulv

- Det er påvist avvik i fallforhold til sluk i forhold til krav i forskrift på byggetidspunktet.
- Det er påvist avvik i fuger.

- Det er påvist mangelfull/feil utførelse rundt rørgjennomføringer e.l. som gir fare for fukt i konstruksjonen i våtsone.
- Det er avvik:

Ingen synlig membran på mansjett som er synlig i sluket. Utførelsen med hensyn til bruk av slukmansjett og membran er uoversiktlig, og det kan følgelig derfor ikke sies at løsningen er fullgod og vannsikker mot lekkasjer.

- Løsningen/utførelsen rundt rørgjennomføringer gir fare for fukt inn i konstruksjoner.

Manglende dokumenterbar og synlig tilkobling mellom sluk og membran innebærer risiko for lekkasjer til underliggende konstruksjoner, med påfølgende fukt- og råteskader.

Det anbefales nærmere undersøkelser av våtrommets oppbygning. For å oppnå tilfredsstillende sikkerhet mot vannskader anbefales utbedring eller full rehabilitering av våtrommet med dokumentert og forskriftsmessig løsning.

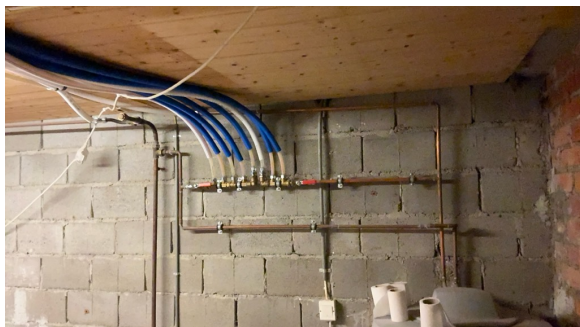
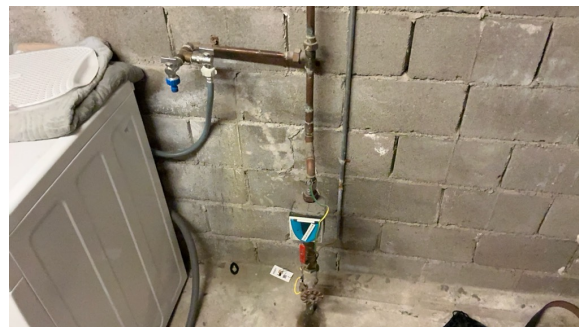
### TG 2 Avløpsrør

Det er synlige avløpsledninger av plast og eldre støpejern.

- Eldre avløpsrør har blant annet større sannsynlighet for lekkasjer, noe som kan føre til omfattende og kostbare vannskader i boliger.

Anlegget ser ut til å fungere i dag, men ut ifra alder kan skader plutselig oppstå på eldre anlegg. På generelt grunnlag anbefales egen kontroll av autorisert VVS fagmann.

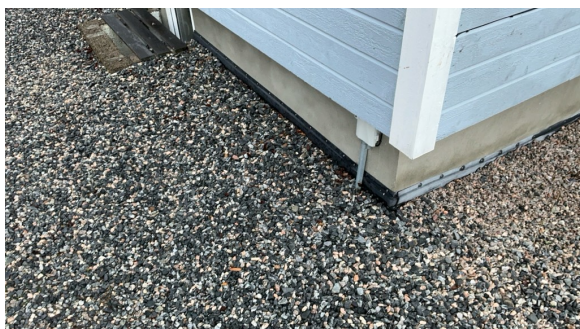
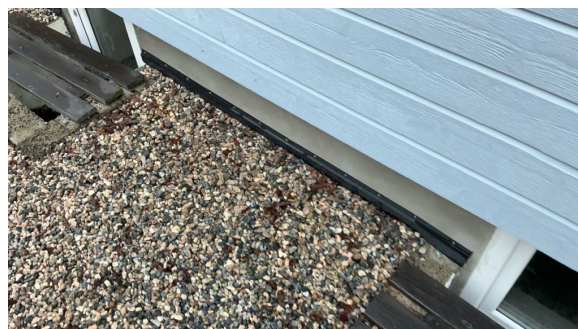
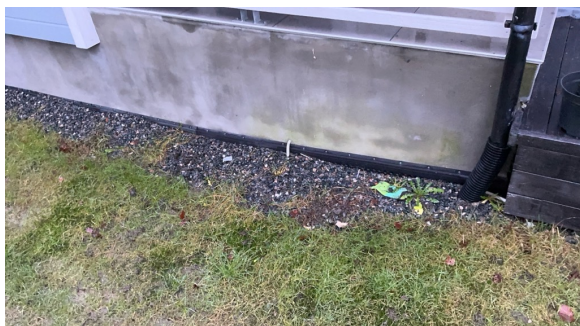
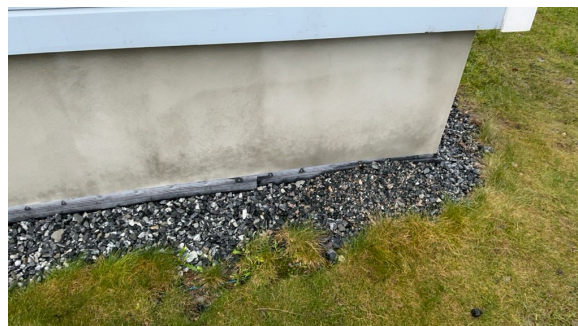
### TG 2 Grunnmur og fundamenter

Grunnmuren er oppført av støpte sementblokker, og ble pusset utvendig av en tidligere eier i 2021.

- Grunnmuren har sprekkdannelser.

Det er enkelte setningsskader og sprekker i grunnmuren.

Setningsskader og sprekker kan indikere bevegelser i konstruksjonen og kan over tid føre til økt fuktinntrengning og videre skadeutvikling.

Sprekkene bør følges opp. Eventuelle nødvendige stabiliserende eller reparerende tiltak utføres ved behov.
