## EIERSKIFTERAPPORT™

## ENEBOLIG MED LEILIGHET

Kviengveien 1, 4985 Vegårshei

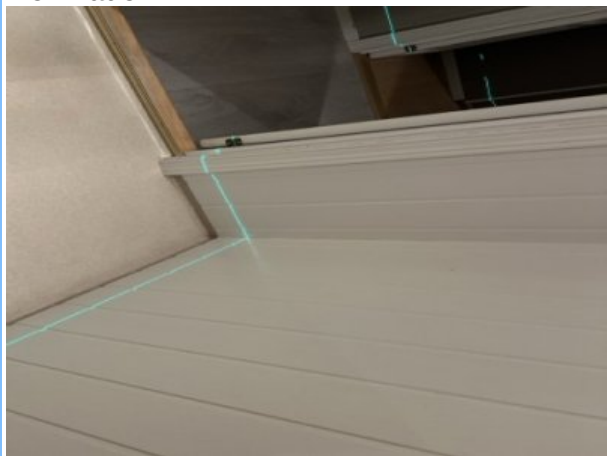
Gulvbelegg er kuttet for kort ved sluk og ligger ikke korrekt mot pakningen, noe som medfører en glippe på ca. 8 mm, selv om klemring er montert. Det er registrert motfall på gulvet ved dør inn til badet.

| TAKSTMANNENS VURDERING VED TG3: | |
|---|---|
| | <p>Risiko<br/>Mangelfull tilslutning mellom belegg og sluk gir høy risiko for vanninntrengning i konstruksjonen ved bruk av dusj, og motfall øker risiko for vannansamling og fuktinntrengning i konstruksjonen.</p> <p>Konsekvens<br/>For kjøper innebærer dette alvorlig avvik fra forskriftsmessig utførelse og økt risiko for skjulte fuktskader, noe som tilsier behov for full utbedring.</p> <p>Anbefalt tiltak<br/>Badet anbefales renoveret for å etablere korrekt sluktilkobling og tilfredsstillende fallforhold.</p> |

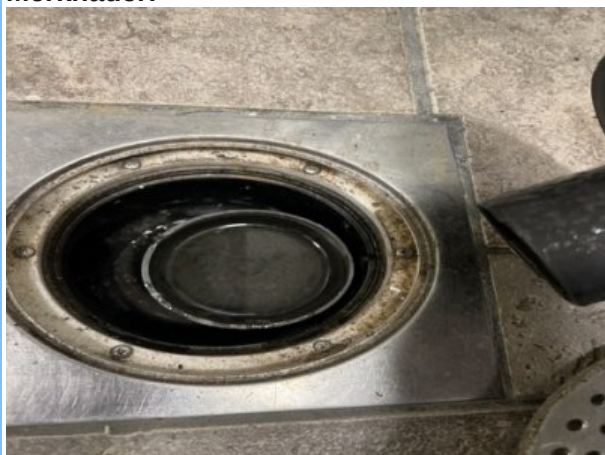
Det er registrert manglende membranoppkant ved terskel, og det var ikke mulig å ta ut vannlåsen i sluket for kontroll.

| | <p>Risiko<br/>Manglende membran ved terskel gir økt risiko for vannlekkasje til tilstøtende rom, og manglende inspeksjonsmulighet av sluk øker usikkerheten knyttet til tilstand og tetthet.</p> <p>Konsekvens<br/>For kjøper innebærer dette økt risiko for skjulte fuktskader og usikkerhet rundt vaskerommets tettesystem.</p> <p>Anbefalt tiltak<br/>Det anbefales nærmere kontroll av sluk og membranoppbygging, samt utbedring for å sikre tilfredsstillende fuktsikring av vaskerommet.</p> |

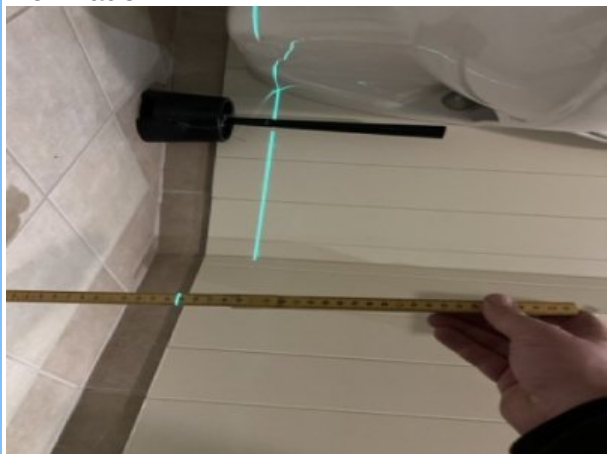
Det er registrert noe svelling i nedre del av veggplater, og rommet har mekanisk avtrekksvifte med fuktsensor.

| | <p>Risiko<br/>Svelling i veggplater indikerer fuktpåvirkning og kan gi videre nedbrytning av materialene over tid, selv om rommet har mekanisk ventilasjon.</p> <p>Konsekvens<br/>For kjøper innebærer dette behov for oppfølging og mulig utskifting av skadede plater dersom fuktpåvirkningen vedvarer.</p> <p>Anbefalt tiltak<br/>Det anbefales nærmere kontroll av fuktkilde og utskifting av svellskadede plater ved behov.</p> |

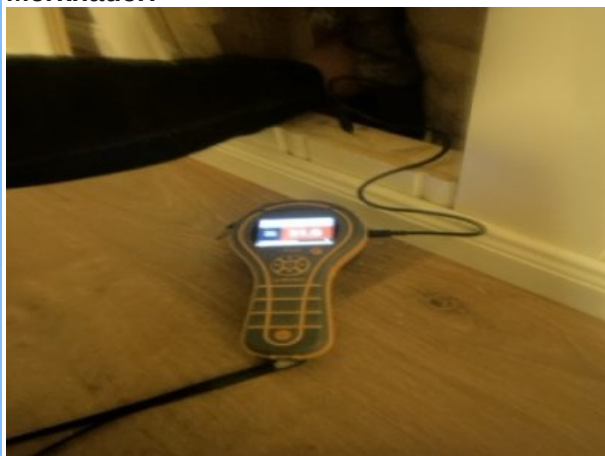
Ventilasjon består kun av veggventiler, og ved hulltaking i bod mot terreng under bakkenivå ble det målt 7 vektprosent fukt, mens det inne i en åpen inspeksjonsluke ble målt over 30 vektprosent mot mur.

| | <p>Risiko<br/>Forhøyet fuktverdi mot mur kan indikere kondens eller fuktpåvirkning, og utilstrekkelig tetting av inspeksjonsluke kan bidra til varm luft som kondenserer mot kald mur.</p> <p>Konsekvens<br/>For kjøper innebærer dette økt usikkerhet knyttet til fuktforhold i konstruksjonen under terreng.</p> <p>Anbefalt tiltak<br/>Inspeksjonsluke anbefales tettes bedre, og ny fuktkontroll bør gjennomføres på et senere tidspunkt for å avklare om forholdet skyldes kondens eller vedvarende fuktpåvirkning.</p> |
