# Tilstandsrapport

Risikovurdering for Anticimex boligselgerforsikring

Kikkustrustin 23  
3804 BØ I TELEMARK  
Gnr./Bnr.: 9/489  
Midt-Telemark kommune

Befaringsdato: 17.10.2024

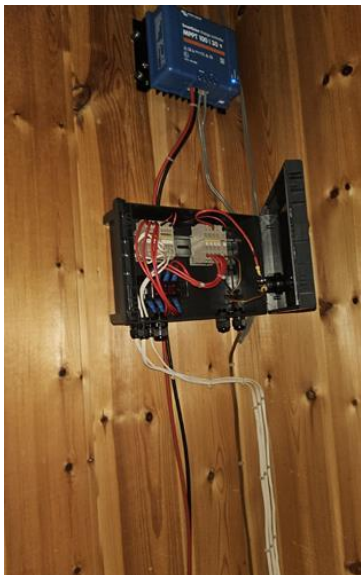
| | TG 2 | Forenklet vurdering av det elektriske anlegget | Det registreres kondensering på batterisentral til solcellepanel. Ytterligere undersøkelser anbefales slik at tiltak kan iverksettes ved behov.<br><br>Det er ifølge selger utført egeninnsats/ufaglært arbeid på det elektriske anlegget. Med bakgrunn i opplysninger om egeninnsats anbefales det å gjennomføre en kontroll av en kvalifisert elektrofaglig personell. |

Elektrisk anlegg - [Sikringer til solpanel ]

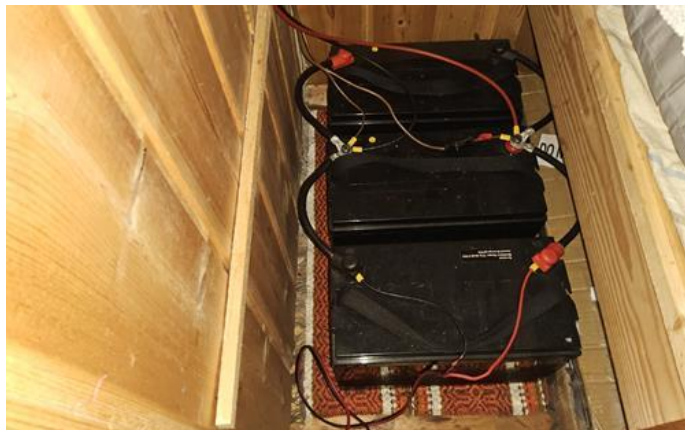
Elektrisk anlegg - [Batteri til solpanel.]

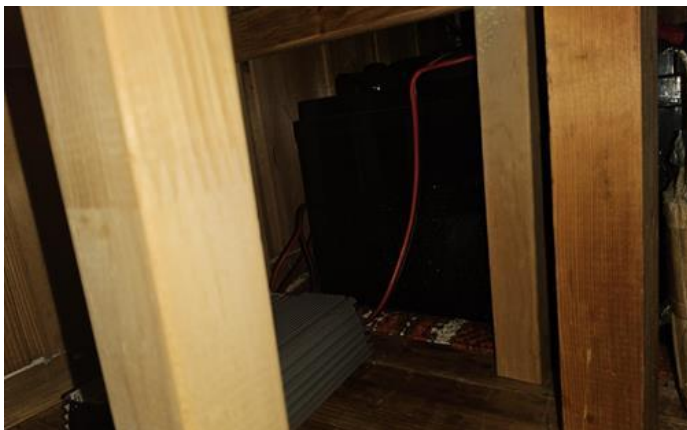
Elektrisk anlegg - [Batteri til solcellepanel. ]

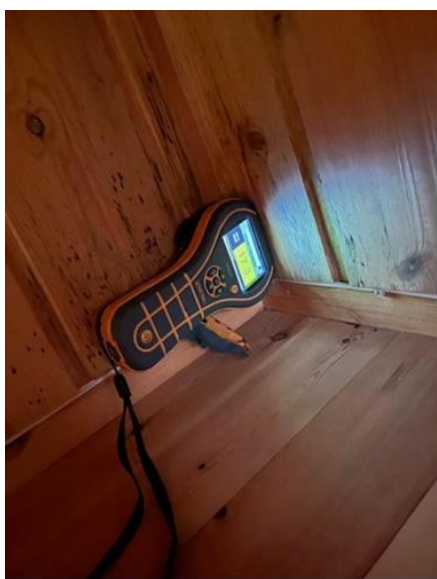
| | Overflater vegger | Svertesopp påvist på begge soverom. Med de observasjonene som ble registrert ble det utført fuktmåling med pigg i treverk med egnet instrument (Protimeter MMS), i vegg. Det ble registrert forhøyede fuktverdier. Målingene viser vektprosent mellom 16 og 19. Årsakene til fuktproblematikk er som regel sammensatte. Skjulte skader kan ikke utelukkes. Årsak må avklares og videre fukttilførsel må stoppes. |

Overflater vegger - [Fuktmåling med pigg i tre på soverom.]

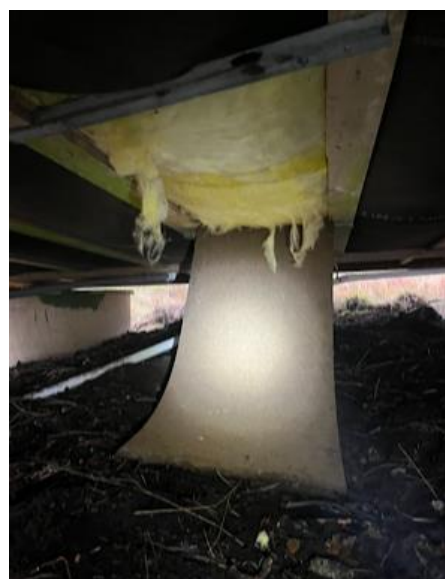
Fundamenter - [Løse stubbloftsplater. ]
