# Tilstandsrapport

Kikkustrustin 23  
3804 BØ I TELEMARK  
Gnr./Bnr.: 9/489  
Midt-Telemark kommune

Befaringsdato: 09.10.2025

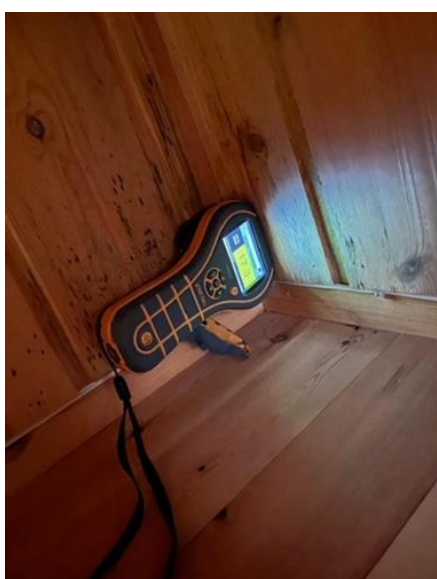
| | Overflater vegger | Svertesopp påvist på begge soverom. Med de observasjonene som ble registrert ble det utført fuktmåling med pigg i treverk med egnet instrument (Protimeter MMS), i vegg. Det ble registrert forhøyede fuktverdier. Målingene viser vektprosent mellom 16 og 19. Årsakene til fuktproblematikk er som regel sammensatte. Skjulte skader kan ikke utelukkes. Årsak må avklares og videre fukttilførsel må stoppes. |

*Overflater vegger - [Fuktmåling med pigg i tre på soverom.]*

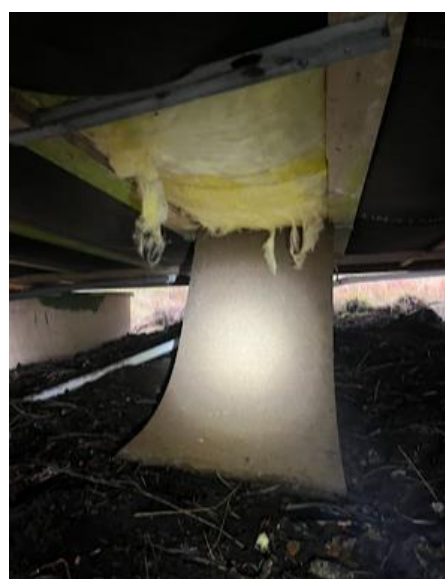
*Fundamenter - [Løse stubbloftsplater. ]*
