# Tilstandsrapport

levert av Anticimex AS

Øvre Heddebruvegen 24  
3895 EDLAND  
Gnr./Bnr.: 91/60  
Vinje kommune

Befaringsdato: 21.08.2025

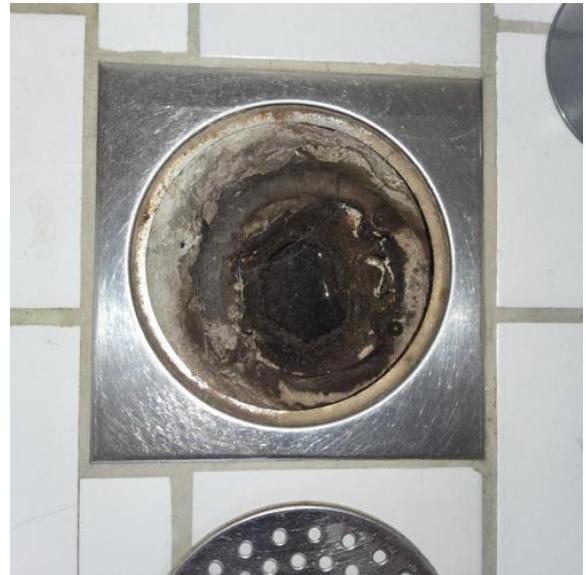
Våtrom - [Sluk bad 1.etasje ]

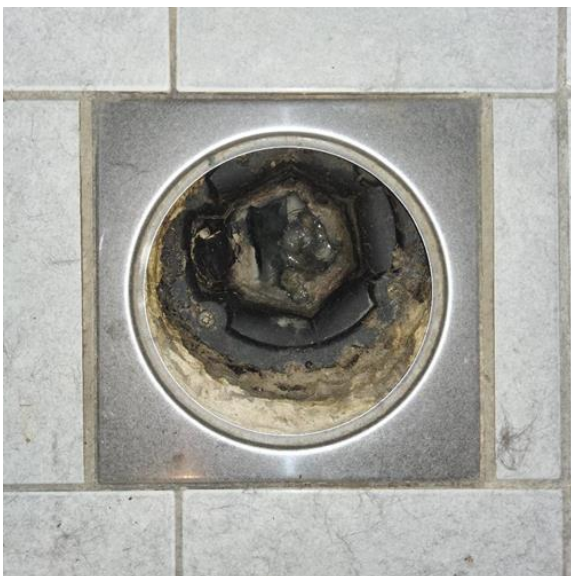
Våtrom - [Sluk under dusjkabinett bad 1.etasje ]

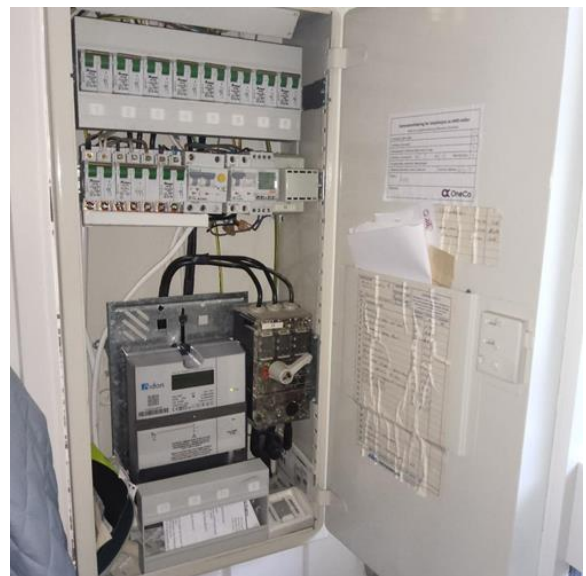
Elektrisk anlegg - [Sikringsskap og kursoversikt ]

Med bakgrunn i ovennevnte avvik bør det gjennomføres en utvidet el-kontroll av en kvalifisert elektrofaglig person. Underliggende sjablongmessig prisanslag gjelder for el-kontroll.

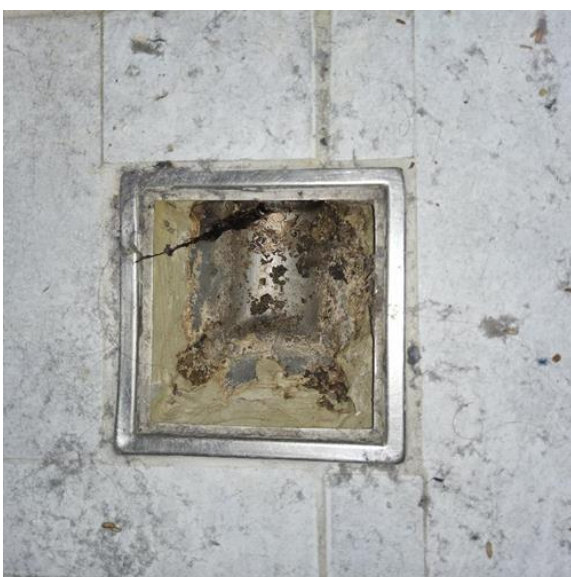
Våtrom - [Sluk under dusjkabinett bad kjeller ]

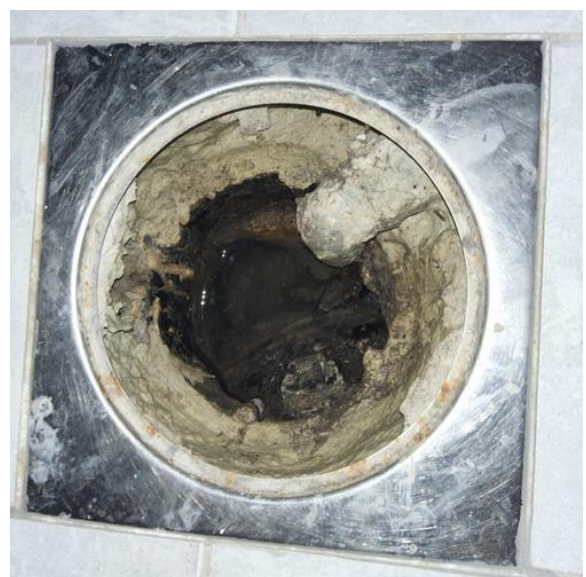
Våtrom - [Sluk bad kjeller ]

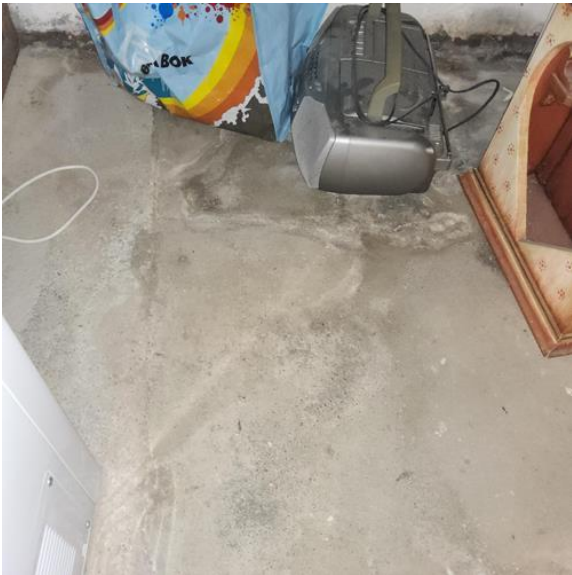
**TG 2**      Overflater gulv      Stedwise fuktmerker, salt-/kalkutslag observeres i bod. Oppfølging med jevnlig ettersyn anbefales.

*Innvendig - [Eksempel på fuktmerker, salt-/kalkutslag i  
kjellerbod]*
