# Tilstandsrapport

Risikovurdering for Anticimex boligselgerforsikring

Harpetjønnlia 15  
3804 BØ I TELEMARK  
Gnr./Bnr.: 9/302  
Midt-Telemark kommune

Befaringsdato: 10.04.2025

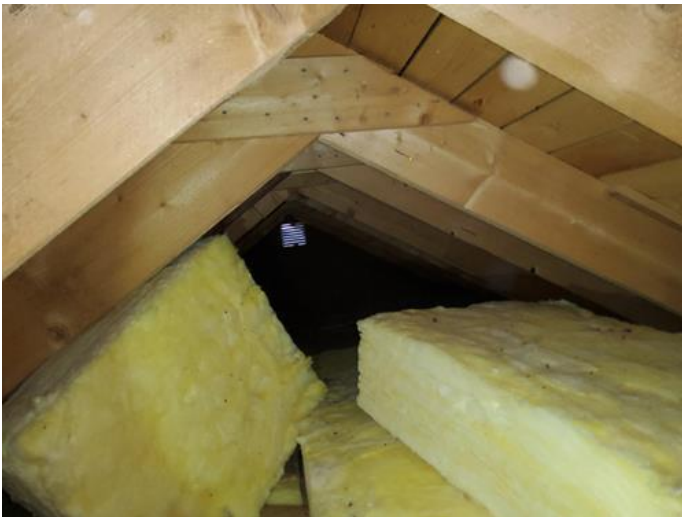
Beskrivelse - [Loft]

<table><tr><td>Kontroll av diffusjonssperre</td><td>Det er ikke registrert dampsperre over mellom kald og varm sone. Konsekvens er fare for kondensering. Tiltak bør påregnes.</td></tr><tr><td>Konstruksjonsoppbygging</td><td>Luftespaltene mellom taksperrene er stedvis tettet med isolasjon, noe som fører til redusert ventilering av kaldtloftet. Det er ikke observert skader eller symptomer på skader, men skjulte skader kan ikke utelukkes. Tilstrekkelig ventilering av loftet bør etableres.</td></tr></table>

Kontroll av diffusjonssperre	Det er ikke registrert dampsperre over mellom kald og varm sone. Konsekvens er fare for kondensering. Tiltak bør påregnes.	Konstruksjonsoppbygging	Luftespaltene mellom taksperrene er stedvis tettet med isolasjon, noe som fører til redusert ventilering av kaldtloftet. Det er ikke observert skader eller symptomer på skader, men skjulte skader kan ikke utelukkes. Tilstrekkelig ventilering av loftet bør etableres.	Annet	Det ble registrert spor etter gnagere. Se også selgers egenerklæringskjema samt rapport etter skadesyrbesiktigelse.
Kontroll av diffusjonssperre	Det er ikke registrert dampsperre over mellom kald og varm sone. Konsekvens er fare for kondensering. Tiltak bør påregnes.						
Konstruksjonsoppbygging	Luftespaltene mellom taksperrene er stedvis tettet med isolasjon, noe som fører til redusert ventilering av kaldtloftet. Det er ikke observert skader eller symptomer på skader, men skjulte skader kan ikke utelukkes. Tilstrekkelig ventilering av loftet bør etableres.						
Annet	Det ble registrert spor etter gnagere. Se også selgers egenerklæringskjema samt rapport etter skadesyrbesiktigelse.

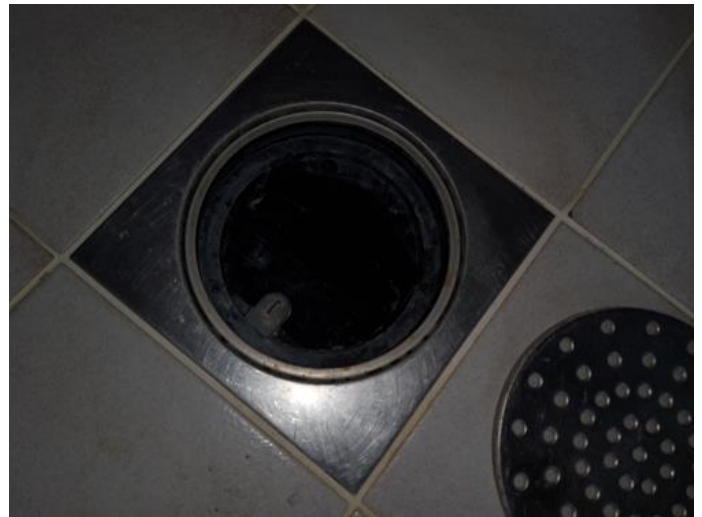
Kommentar - [Sluk dusjsone bad 1.etasje]

Membran/tettesjikt, vann og avløpsrør har en alder som tilsier at anbefalt brukstid er passert. - Det er ingen synlig membran i slukene.  
Rommets lekkasjesikkerhet kan ikke verifiseres.  
Servant er sprukket.  
Ingen tilluftspalte ved dør.  
Utilfredstillende fallforhold.

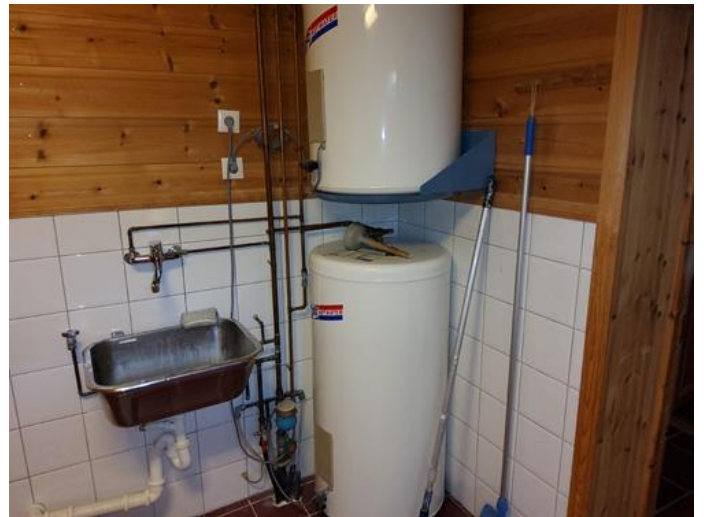
Tekniske anlegg, VVS anlegg (Sjekkpunkter utover det som er inkludert i andre rom) - [Teknisk anlegg]

<table><tr><td>Varmtvannsbereder (Sjekkpunkter utover det som er inkludert i andre rom)</td><td>På bakgrunn av berederens alder er det grunn til å varsle om usikker restlevetid eller andre forhold som utvikles over tid. Det kan ikke utelukkes behov for reparasjon/utskiftning. Jevnlig ettersyn anbefales slik at eventuelle tiltak kan iverksettes ved behov.</td></tr><tr><td>Vannrør (Sjekkpunkter utover det som er inkludert i andre rom)</td><td>Vannrør i boligen er vurdert til å ha en alder som tilsier at anbefalt brukstid er passert. På bakgrunn av alderen er det grunn til å varsle om risiko for skjulte avvik, svekket funksjon, usikker restlevetid eller lignende forhold som utvikles over tid.</td></tr><tr><td>Avløpsrør. (Sjekkpunkter utover det som er inkludert i andre rom)</td><td>Avløpsrør i boligen er vurdert til å ha en alder som tilsier at anbefalt brukstid er passert. På bakgrunn av alderen er det grunn til å varsle om risiko for skjulte avvik, svekket funksjon, usikker restlevetid eller lignende forhold som utvikles over tid.</td></tr></table>

Varmtvannsbereder (Sjekkpunkter utover det som er inkludert i andre rom)	På bakgrunn av berederens alder er det grunn til å varsle om usikker restlevetid eller andre forhold som utvikles over tid. Det kan ikke utelukkes behov for reparasjon/utskiftning. Jevnlig ettersyn anbefales slik at eventuelle tiltak kan iverksettes ved behov.	Vannrør (Sjekkpunkter utover det som er inkludert i andre rom)	Vannrør i boligen er vurdert til å ha en alder som tilsier at anbefalt brukstid er passert. På bakgrunn av alderen er det grunn til å varsle om risiko for skjulte avvik, svekket funksjon, usikker restlevetid eller lignende forhold som utvikles over tid.	Avløpsrør. (Sjekkpunkter utover det som er inkludert i andre rom)	Avløpsrør i boligen er vurdert til å ha en alder som tilsier at anbefalt brukstid er passert. På bakgrunn av alderen er det grunn til å varsle om risiko for skjulte avvik, svekket funksjon, usikker restlevetid eller lignende forhold som utvikles over tid.
Varmtvannsbereder (Sjekkpunkter utover det som er inkludert i andre rom)	På bakgrunn av berederens alder er det grunn til å varsle om usikker restlevetid eller andre forhold som utvikles over tid. Det kan ikke utelukkes behov for reparasjon/utskiftning. Jevnlig ettersyn anbefales slik at eventuelle tiltak kan iverksettes ved behov.						
Vannrør (Sjekkpunkter utover det som er inkludert i andre rom)	Vannrør i boligen er vurdert til å ha en alder som tilsier at anbefalt brukstid er passert. På bakgrunn av alderen er det grunn til å varsle om risiko for skjulte avvik, svekket funksjon, usikker restlevetid eller lignende forhold som utvikles over tid.						
Avløpsrør. (Sjekkpunkter utover det som er inkludert i andre rom)	Avløpsrør i boligen er vurdert til å ha en alder som tilsier at anbefalt brukstid er passert. På bakgrunn av alderen er det grunn til å varsle om risiko for skjulte avvik, svekket funksjon, usikker restlevetid eller lignende forhold som utvikles over tid.

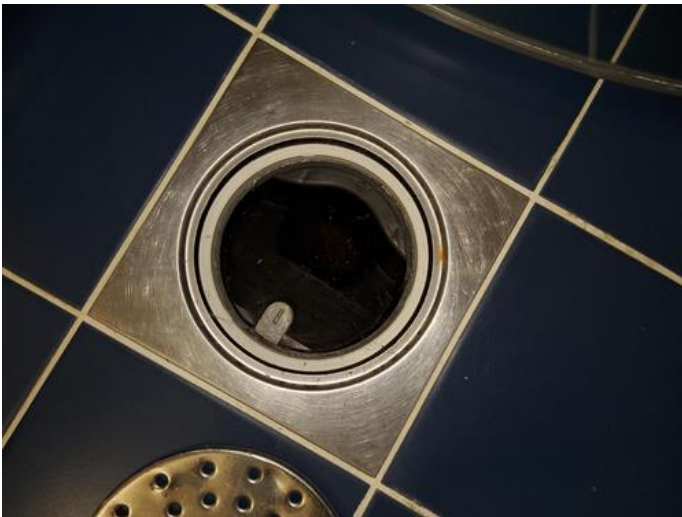
Våtrom - [Sluk bad underetasje]

Membran/tettesjikt, vann og avløpsrør har en alder som tilsier at anbefalt brukstid er passert. - Det er ingen synlig membran i sluk.  
Rommets lekkasjesikkerhet kan ikke verifiseres.  
Tilluftpalte er ikke etablert.

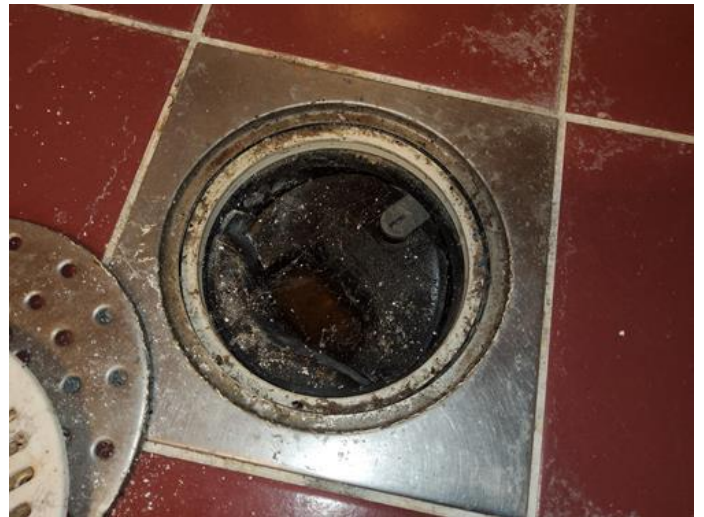
Beskrivelse - [Sluk vaskerom]

Membran/tettesjikt, vann og avløpsrør har en alder som tilsier at anbefalt brukstid er passert. - Det er ingen synlig membran i sluk.  
Rommets lekkasjesikkerhet kan ikke verifiseres.

Fornyng/oppgradering av våtrommet bør påregnes.
