Tilstandsrapport

Risikovurdering for Anticimex boligselgerforsikring

Friheimvegen 23
3803 BØ I TELEMAR
Gnr./Bnr.: 28/97
Midt-Telemark kommune

Befaringsdato: 15.10.2024

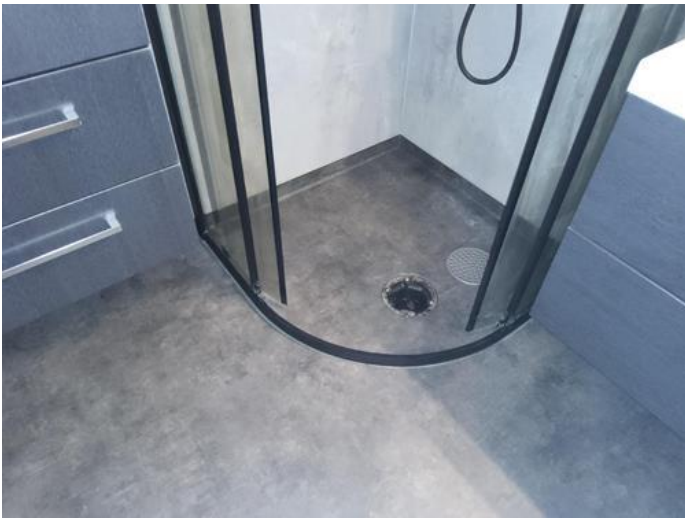
TG 2	Slukets plassering i forhold til at vann utenfor dusjsonen kan nå det	Sluket er isolert inne i dusjsonen. Vannsøl eller lekkasjevann utenfor denne sonen har ingen/reduert mulighet til å nå sluket. For å unngå vannskade bør tilstrekkelig mulighet til å nå sluket for vannsøl eller lekkasjevann etableres.
	Fallforhold (gulv)	<p>TG 2:</p> <p>Lokalfall i dusjsonen er mindre enn hva som ideelt anbefales. Det ble målt på tilfeldig sted og målingen viste et fallforhold på 5-10 mm. Fallet er mindre enn 1:50 i en avstand på 80 cm.</p> <p>Nivåforskjell fra døråpning på topp overflate gulv og til hovedsluk er på tilfeldig sted målt til ca. 10 mm. Dette er vurdert til å være lite tilfredsstillende mht god avrenning mot sluk fra hele gulvet.</p> <p>Informasjon: Det er etablert en oppkant på ca. 40 mm under dørterskel og således er lekkasjesikkerheten mot tilstøtende rom vurdert som ivaretatt.</p>

Slukets plassering i forhold til at vann utenfor dusjsonen kan nå det - [Slukets plassering på bad.]

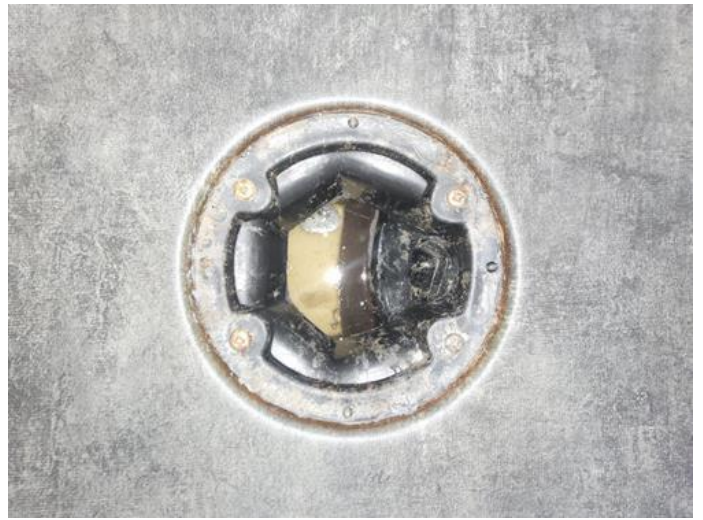
Avløpsrør (ink. sluk)	Selv om det er gjort oppgraderinger på våtrommet, er sluket ikke skiftet. Erfaringsmessig medfører dette økt fare for lekkasje rundt sluket. Sluket har en alder som tilsier usikker restlevetid, og krever derfor oppfølging med jevnlig ettersyn slik at eventuelle tiltak kan iverksettes ved behov.
	Annet	Det foreligger ingen dokumentasjon på utførelse ifbm. oppgraderingen av våtrommet. Dette med den risiko det innebærer.

Avløpsrør (ink. sluk) - [Sluk på bad.]

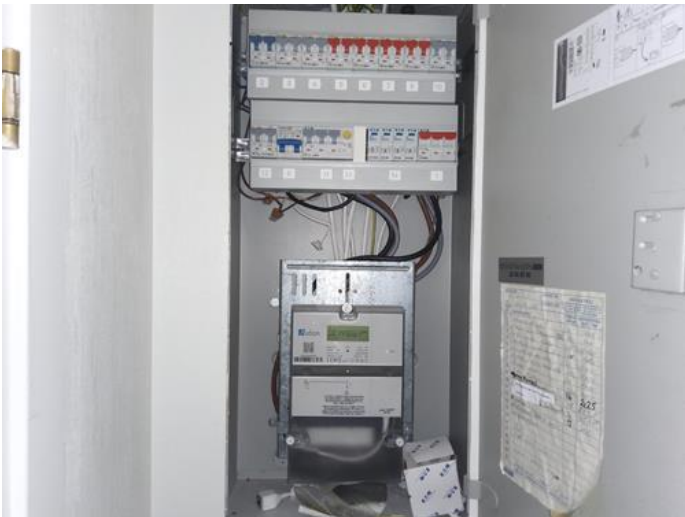
Elektrisk anlegg - [Sikringskap.]

Med bakgrunn i de registrerte avvik bør det gjennomføres en utvidet el-kontroll av en kvalifisert elektrofaglig person.

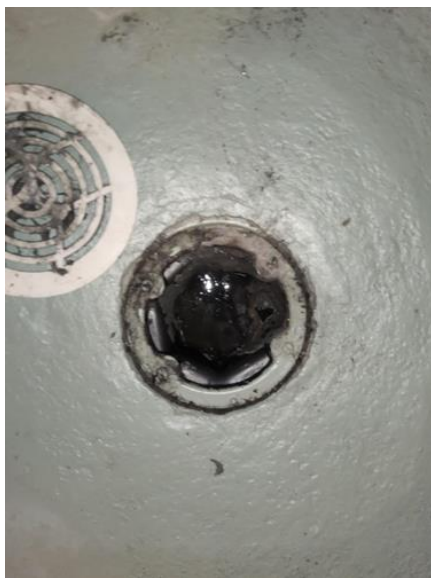
TG 2 er valgt på hele våtrommet på grunn av alder og usikker restlevetid. Fornying/oppgradering av våtrommet bør påregnes i fremtiden. Det er blant annet registrert følgende avvik:

Vannrør, avløpsrør og sluk har en alder som tilsier usikker restlevetid. Ved en eventuell oppgradering av våtrommet bør disse skiftes samtidig.

Våtrom - [Sluk på vaskerom.]

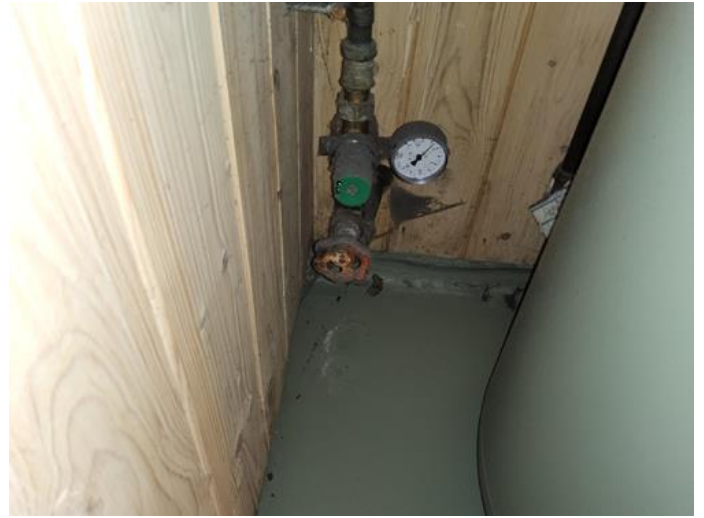
Hovedstoppekran	Stoppekran er av eldre type og med usikker restlevetid. Stoppekran er ikke funksjonstestet grunnet høy alder/observert tilstand. Oppfølging med jevnlig ettersyn anbefales slik at tiltak kan iverksettes ved behov.
	Avløpsrør. (Sjekkpunkter utover det som er inkludert i andre rom)	Avløpsrør er vurdert til å ha en alder som tilsier usikker restlevetid. På bakgrunn av alderen er det grunn til å varsle om risiko for skjulte avvik, svekket funksjon eller lignende forhold som utvikles over tid. Krever oppfølging med jevnlig ettersyn slik at eventuelle tiltak kan iverksettes ved behov. Skjulte avløpsrør er av ukjent type, alder og tilstand. Bygningsdelen er ikke tilgjengelig for undersøkelser. Restlevetiden er ukjent.

Hovedstoppekran - [Innvendig stoppekran.]

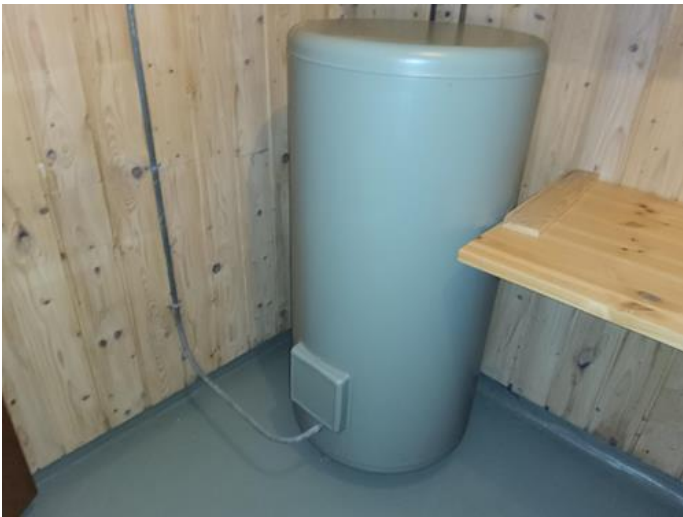
TG 2	Varmtvannsbereder (Sjekkpunkter utover det som er inkludert i andre rom)	På bakgrunn av berederens alder er det grunn til å varsle om usikker restlevetid eller andre forhold som utvikles over tid. Det kan ikke utelukkes behov for reparasjon/utskiftning. Jevnlig ettersyn anbefales slik at eventuelle tiltak kan iverksettes ved behov.
	Vannrør (Sjekkpunkter utover det som er inkludert i andre rom)	TG 2: Vannrør av kobber er i all hovedsak vurdert til å ha en alder som tilsier usikker restlevetid. På bakgrunn av alderen er det grunn til å varsle om risiko for skjulte avvik, svekket funksjon eller lignende forhold som utvikles over tid. Krever oppfølging med jevnlig ettersyn slik at eventuelle tiltak kan iverksettes ved behov. Informasjon: Fordelerstammer for rør-i-rør-systemet er plassert i himling i bod i kjeller uten mulighet for sikker og kontrollert avrenning. Hensikten er å unngå følgeskade ved lekkasje fra systemet. Siden det er etablert sluk i rommet krever det oppfølging med jevnlig ettersyn anbefales slik at tiltak kan iverksettes ved behov.

Varmtvannsbereeder (Sjekkpunkter utover det som er inkludert i andre rom) - [Varmtvannsbereeder.]
